EXPERTIZĂ TEHNICĂ

Servicii de expertiză tehnică pentru „Evaluarea stării tehnice a suprafețelor carosabile de pe drumul L103 Volovița – Vasilcău, sec. km 0,0-3,7, r-nul Soroca (L = 3700 m.l.)”

642 / 2024 – ET

RAPORT DE EXPERTIZĂ TEHNICĂ

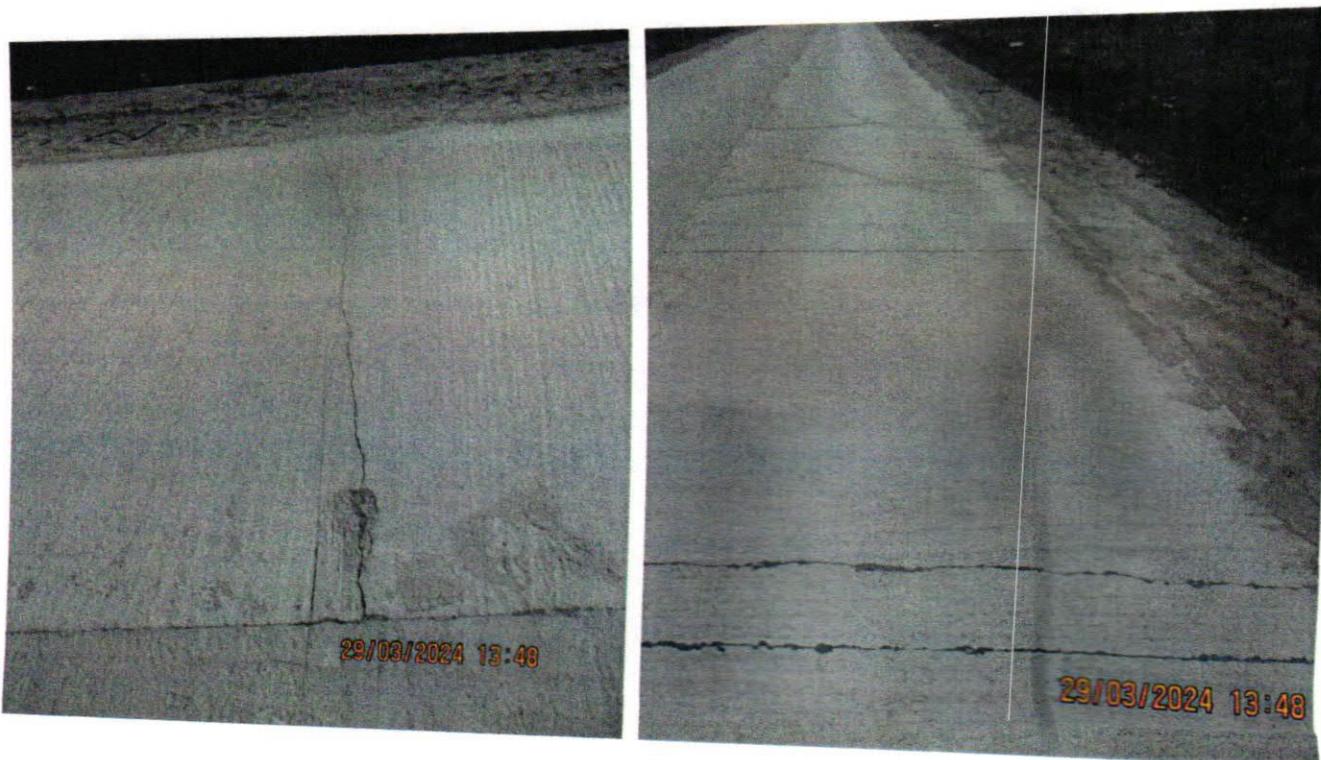
Cauzele producerii fisurilor și crăpăturilor longitudinale pot fi următoarele:

- tasarea fundației în profil transversal și fisurarea betonului sub acțiunea sarcinilor din trafic.
- umflarea pământului din terenul de fundație alcătuit din materiale gelive;
- contracția transversală a betonului în cazul unei lățimi prea mari a părții carosabile realizate fără rosturi longitudinale de contracție sau cu rosturi prea puțin adânci în axa drumului.

Figura 1. Crăpăturile transversale și longitudinale la km 2+428, km 2+480.

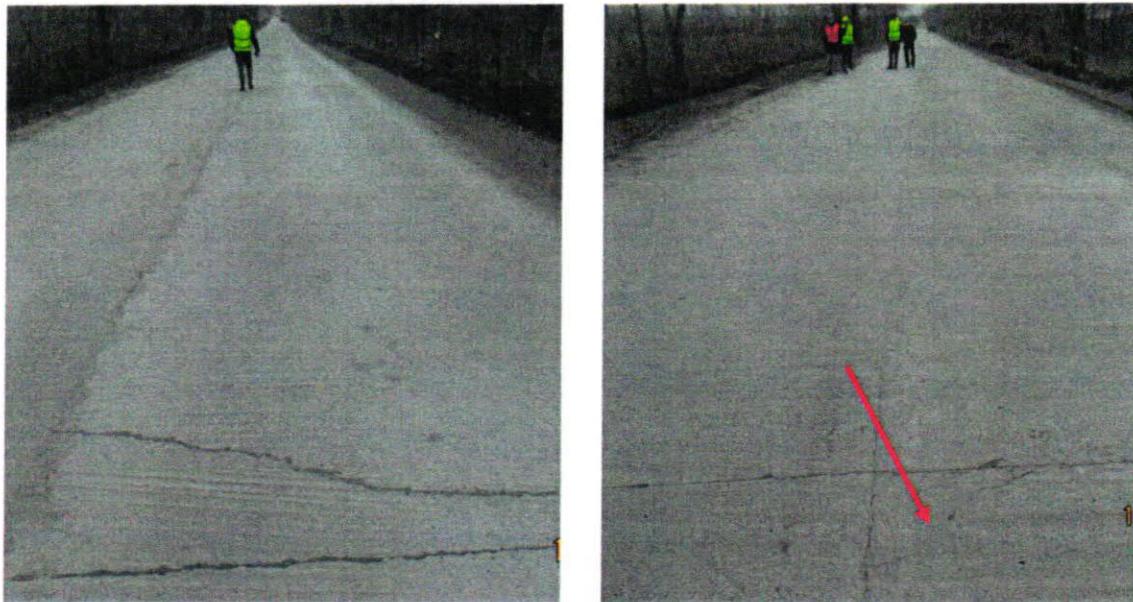
Fisuri și crăpături de colț sunt dispuse diagonal formând un triunghi a căruia ipotenuză leagă un rost, fisură sau crăpătură transversală cu un rost longitudinal sau cu o margine de dală. Fisurile și crăpăturile de colț pot fi cauzate de următorii factori:

- sarcinile din trafic aplicate pe colțurile unor dale aflate în consolă sau deformate sau la care fundația are o capacitate portantă insuficientă;
- alunecarea laterală a dalelor executate cu rosturi transversale oblice;
- prezența unor materiale dure pe porțiunea de capăt a rosturilor transversale.

Rupturile apar, de regulă, la rosturi sau la marginea dalei și se prezintă sub forma unor desprinderi sau degradări cu adâncime variabilă care poate să ajungă până la grosimea dalei.

Figura 2. Fisuri și crăpături de colț și rupturi la km 2+523, km 2+680.

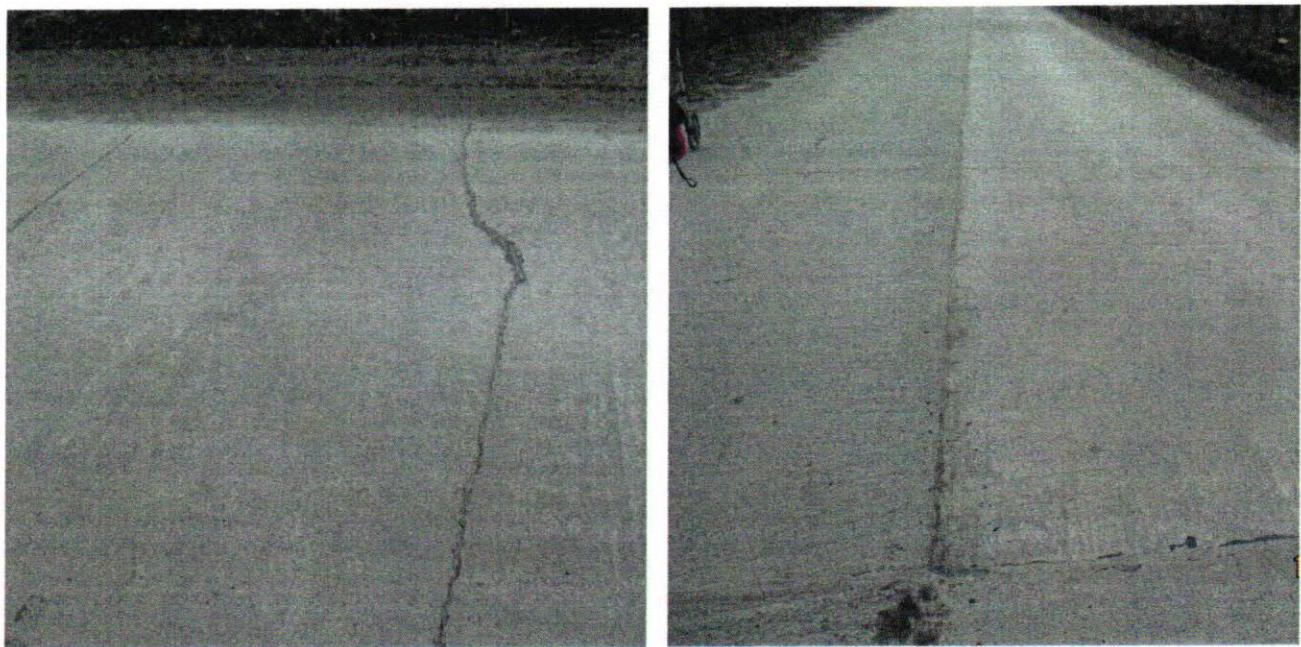
Decolmatarea rosturilor constă în desprinderea, sfârâmarea și evacuarea sub acțiunea traficului a materialelor de colmatare din rosturi, în special pe timp friguros când masticul bituminos devine casant și nu urmărește contracția dalelor din beton de ciment.

Decolmatarea rosturilor nu deranjează desfășurarea normală a circulației rutiere, însă favorizează apariția altor defecțiuni ale îmbrăcăminților din beton de ciment prin faptul că permite infiltrarea apei prin rosturi în straturile rutiere inferioare și terenul de fundație, micșorând capacitatea portantă a acestora. De asemenea, decolmatarea rosturilor permite infiltrarea apei la interfața dală-fundație, favorizând apariția fenomenului de pompaj.

Cauzele decolmatării rosturilor pot fi următoarele:

- compoziția necorespunzătoare a masticului bituminos,
- utilizarea unui bitum de consistență dură sau arderea acestuia în procesul de fabricație a masticului;
- nerespectarea tehnologiilor la colmatarea rosturilor (curățare, uscare, amorsare etc.).

Figura 3. Decolmatarea rosturilor la km 2+650, km 2+750.

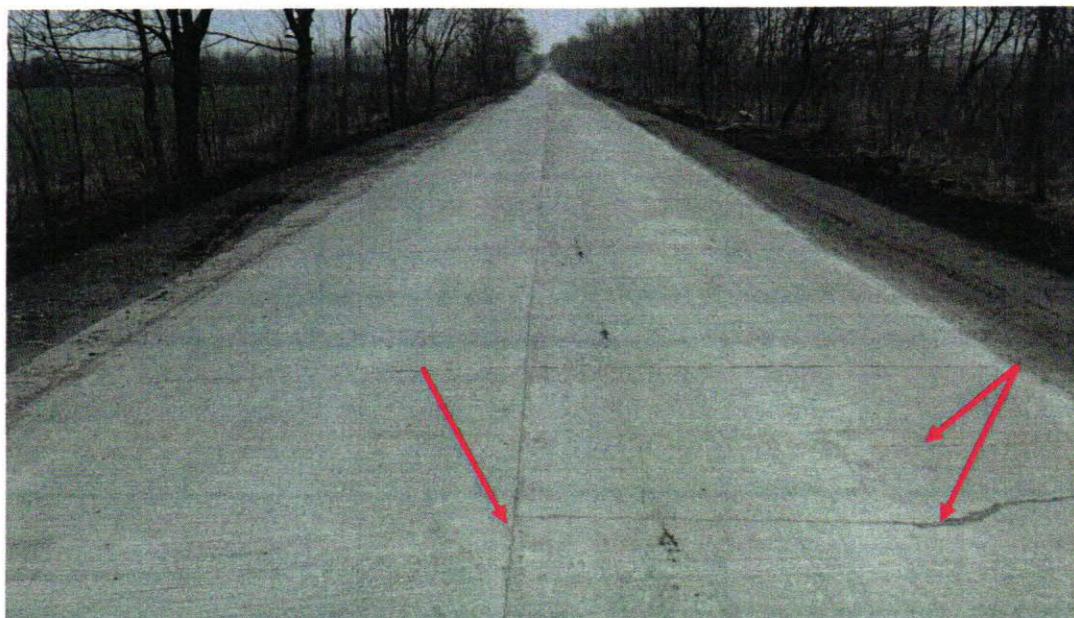
Deschiderea rosturilor longitudinale, această defecțiune este caracterizată prin deschiderea anormal de mare, de peste 3 cm, a rosturilor longitudinale, care poate conduce la decolmatarea rosturilor și permite infiltrarea apelor din precipitații în straturile inferioare.

Dintre cauzele posibile care conduc la deschiderea rosturilor longitudinale se pot enumera:

- lipsa sau insuficiența ancorării cu bare din oțel beton la rosturile longitudinale de contact;
- alunecarea laterală a dalelor din cauza tasării diferențiate a straturilor de fundație;
- lipsa unui acostament stabil.

Figura 4. Km 2+640. Deschiderea rostului longitudinal (fază incipientă).

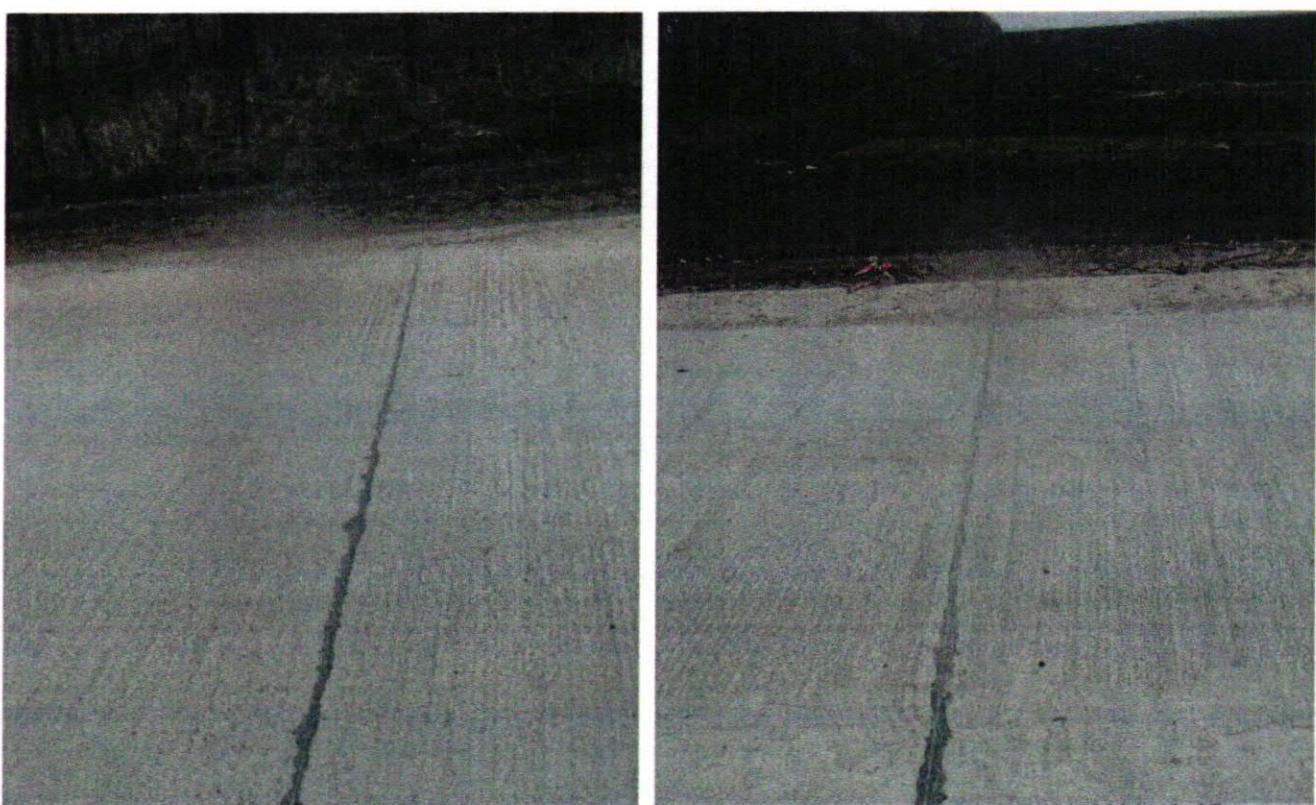
Rosturi cu mastic în exces sunt defecțiuni la care masticul bituminos apare în lungul rosturilor sau a crăpăturilor colmatate, sub forma unor pelicule sau a unor proeminențe cu o înălțime variabilă ce poate atinge câțiva mm.

Cauzele apariției masticului în exces pot fi următoarele:

- compoziția necorespunzătoare a masticului bituminos sau utilizarea unui bitum de consistență moale;
- folosirea unor cantități prea mari de mastic bituminos la umplerea rosturilor și neîndepărțarea imediată a surplusului de mastic,
- presiunea exercitată de dilatarea dalelor din beton de ciment, în perioadele cu temperaturi ridicate, asupra masticului bituminos din rosturi sau crăpături, care este împins spre suprafață.

Figura 5. Rosturi cu mastic în exces la km 2+420, km 2+900.

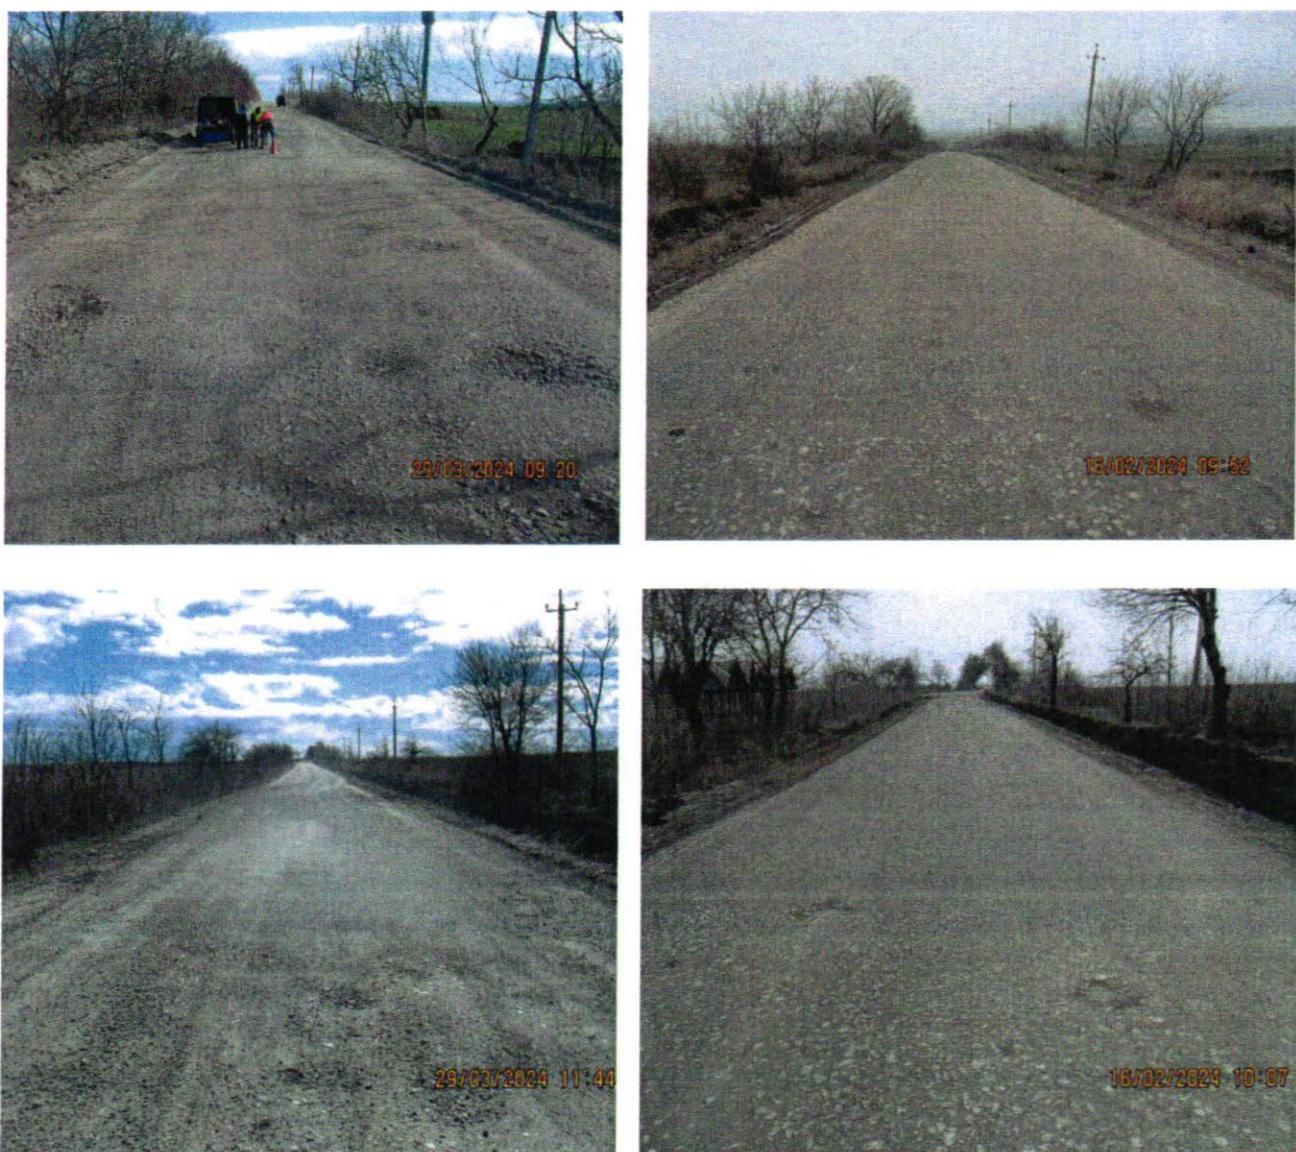
- dislocarea unor porțiuni din suprafețele stratului de bază, ca urmare a compactării insuficiente,
- material necorespunzător (compactare incorectă, agregate murdare),
- realizarea straturilor rutiere pe timp nefavorabil (ploaie, temperatură scăzută),
- acțiunea brutală a vehiculelor cu șenile, de mare tonaj, agabaritice,
- exploatarea o perioadă îndelungată a fără a fi acoperit cu beton asfaltic sau beton de ciment

Figura 6. Km 0+350, km 1+100, km 1+510, km 1+750. **Gropi.**

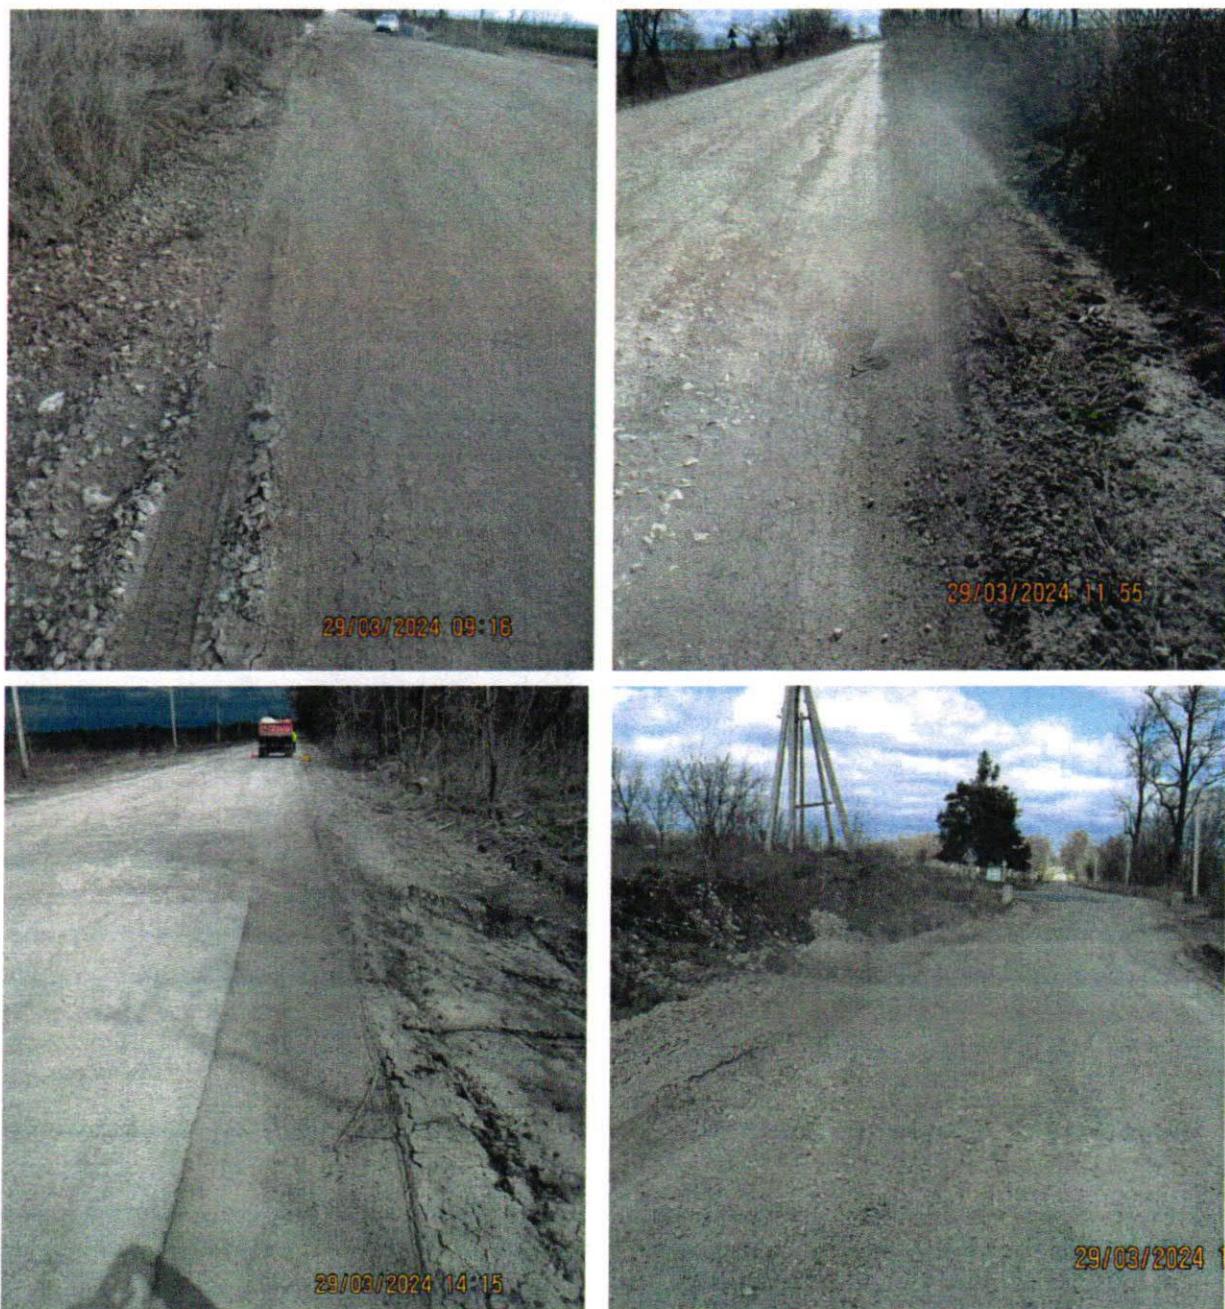
Tasările sunt defecțiuni ale complexului rutier datorate fenomenului de umflare neregulată provocată de umflarele apei în zona de îngheț și transformarea acesteia în lentile sau fibre de gheață, precum și diminuării capacitații portante a patului drumului datorită sporirii locale a umidității în timpul dezghețului. Ele sunt defecțiuni care constau din deplasarea pe verticală a structurii rutiere de la câțiva centimetri la câteva zeci de centimetri. Cauzele care determină apariția tasărilor sunt:

- utilizarea unor materiale necorespunzătoare la realizarea umpluturilor,
- compactarea necorespunzătoare,
- pământ sensibil la îngheț din patul drumului,
- capacitate portantă insuficientă a straturilor constructive la acțiunea traficului greu.
- cedarea terenului de fundație ca urmare, în general, a unei umeziri excesive.

Figura 7. Km 0+300, km 1+500, km 3+090, km 3+650. Tasări.
