DENUMIREA LUCRĂRII: „Servicii privind elaborarea studiului de fezabilitate pentru executarea lucrărilor de reparație capitală a drumului public local L103 Volovița - Vasilcău în cadrul proiectului „Drumuri bune și accesibile în comuna Comarna , județul Iași, România și comuna Vasilcău, raionul Soroca, Republica Moldova”

FAZA DE PROIECTARE: Studiu de fezabilitate

PROIECTANT GENERAL: S.R.L. „ CAD Expert”

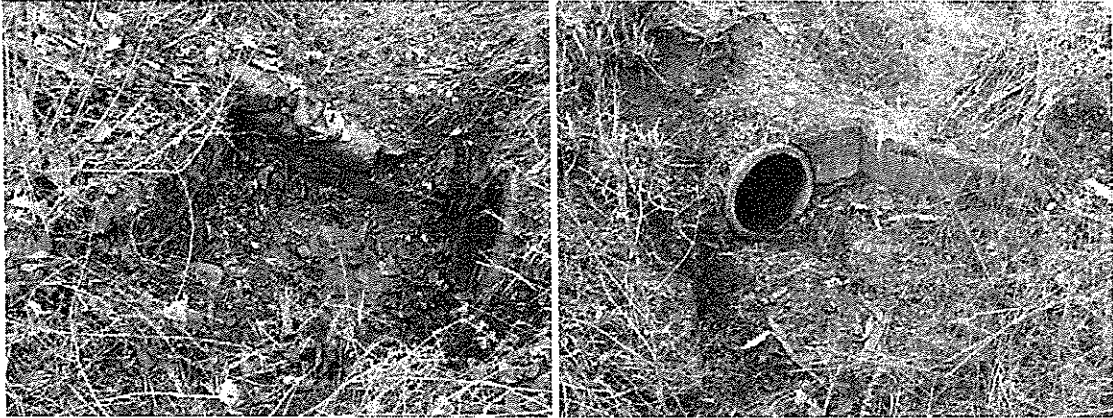
La PC 1+52 în calitate de structură de drenaj există un podeț tubular $\varnothing 0,8\text{m}$, cu cameră de cădere. Camera de cădere este constituită din piatră brut și se află în condiție avansată de ruinare. Capătul de aval este ruinat (fotografia).

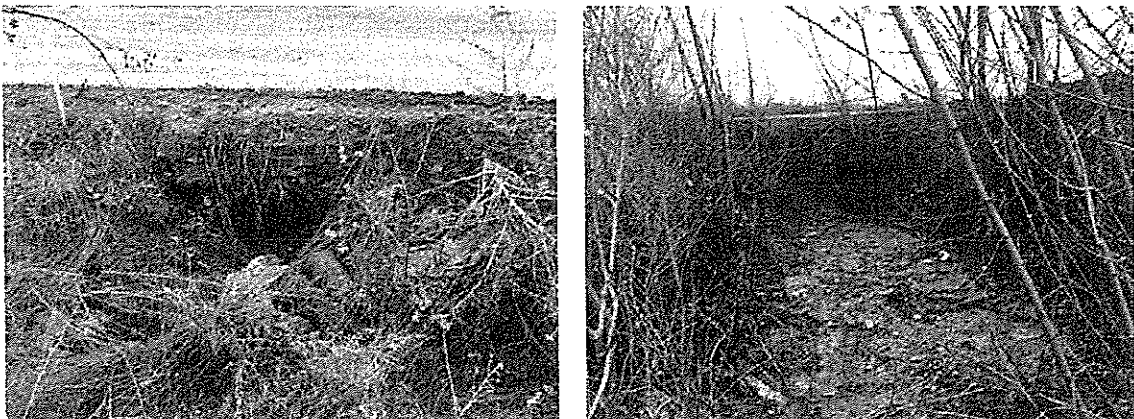
La PC 15+01 în calitate de structură de drenaj, există un podeț tubular $\varnothing 0,8\text{m}$, înămolit 70%. Capetele sunt în stadiu de ruinare.

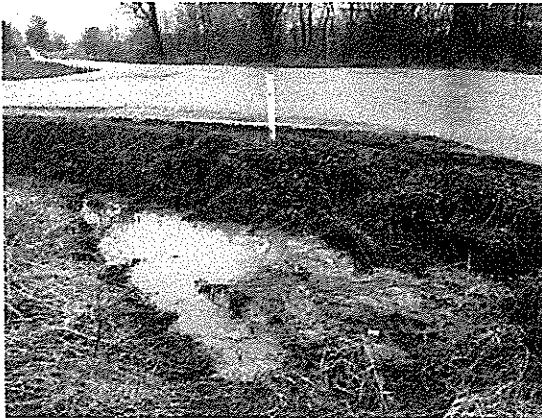
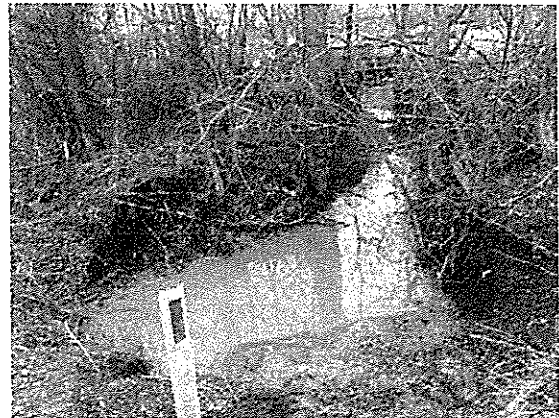
La PC 36+74, în calitate de structură de drenaj, există un podeț tubular \varnothing 0,8m, înămolit 80%. Capetele lipsesc.

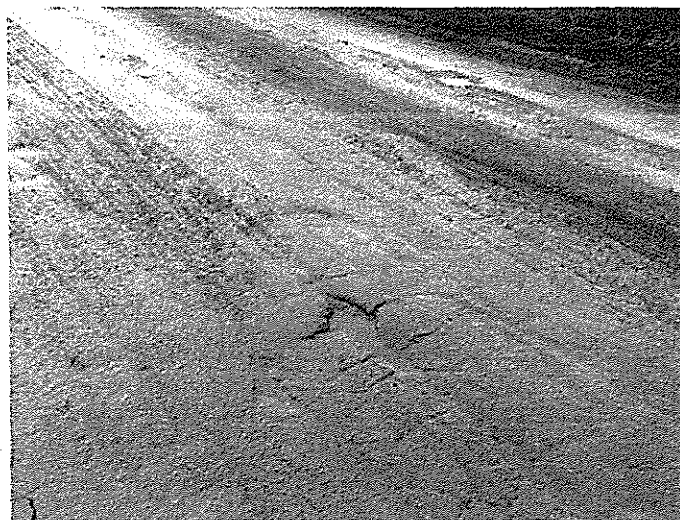
- ◆ *Crăpăturile transversale, longitudinale și în bloc* - deteriorarea este cauzată de reducerea elasticității îmbrăcămintei asfaltice în rezultatul îmbătrînirii bitumului.

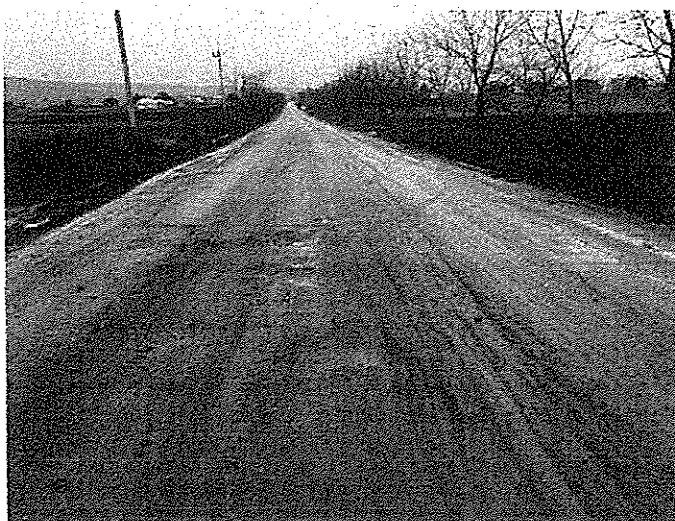
- ◆ *Faianțările* - sunt defecțiuni care se prezintă sub forma unei rețele de fisuri longitudinale și transversale cu dimensiunea laturii pînă la 5cm.

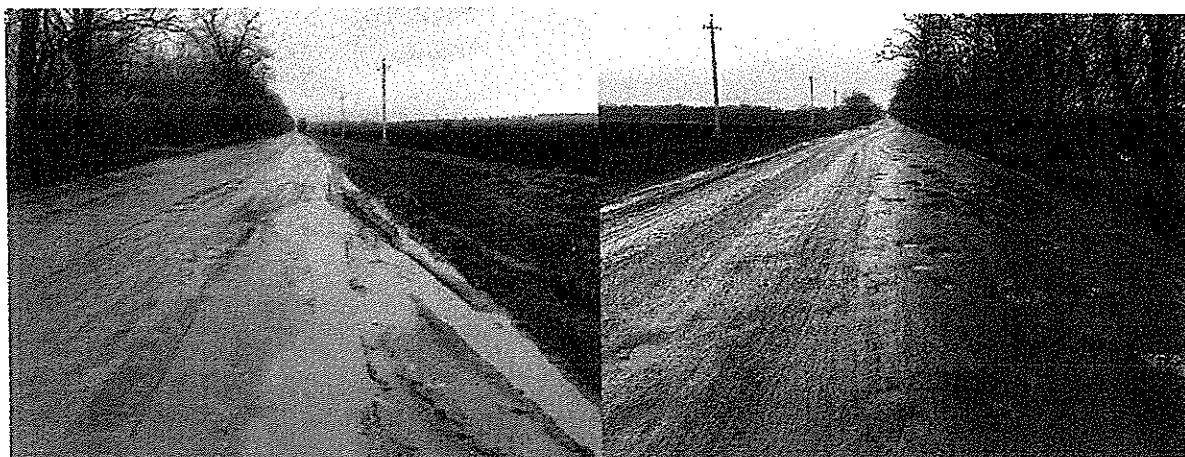
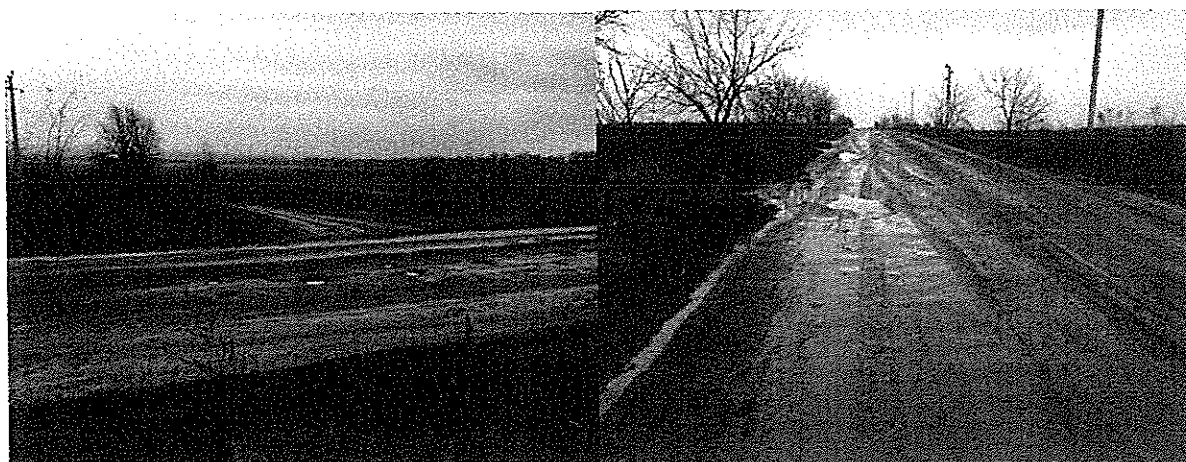
- ◆ *Plombări* - în acest caz criteriul corect este aplicarea unor măsuri de reparație pe termen lung al cărorva defecte structurale.
- ◆ *Tasările* - sunt defecțiuni ale complexului rutier datorate fenomenului de umflare neregulată provocată de umflarea apei în zona de îngheț și transformarea acesteia în lentile sau fibre de gheață, precum și diminuării capacității portante a patului drumului datorită sporirii locale a umidității în timpul dezghețului.
- ◆ *Gropi* - sunt defecțiuni de forme și dimensiuni variabile care se formează prin dislocarea completă a îmbrăcămintei bituminoase și uneori chiar a stratului suport.

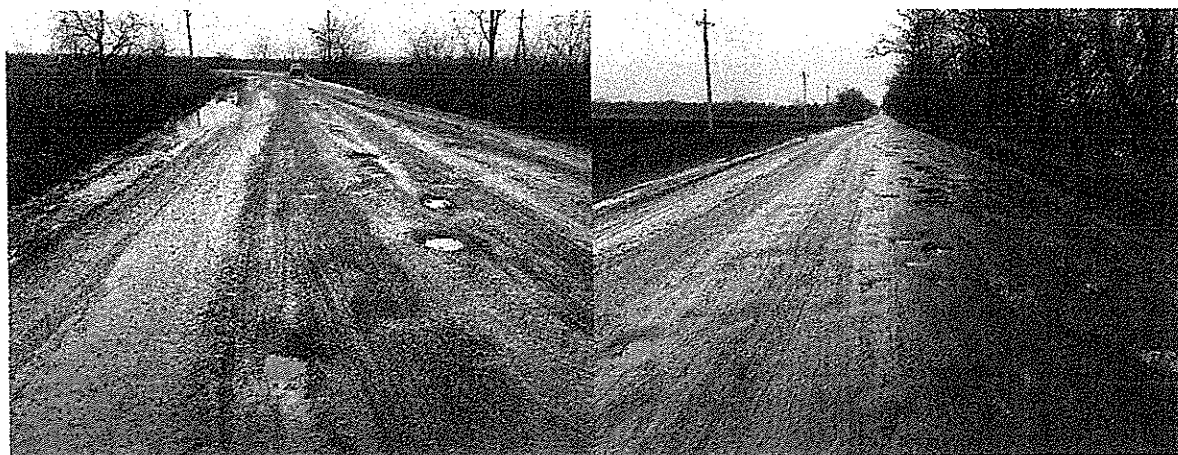
– Drumul se află într-o stare tehnică foarte rea, cu o mulțime de sectoare în care stratul de uzură este alcătuit din material frezat sau lipsește în totalmente.

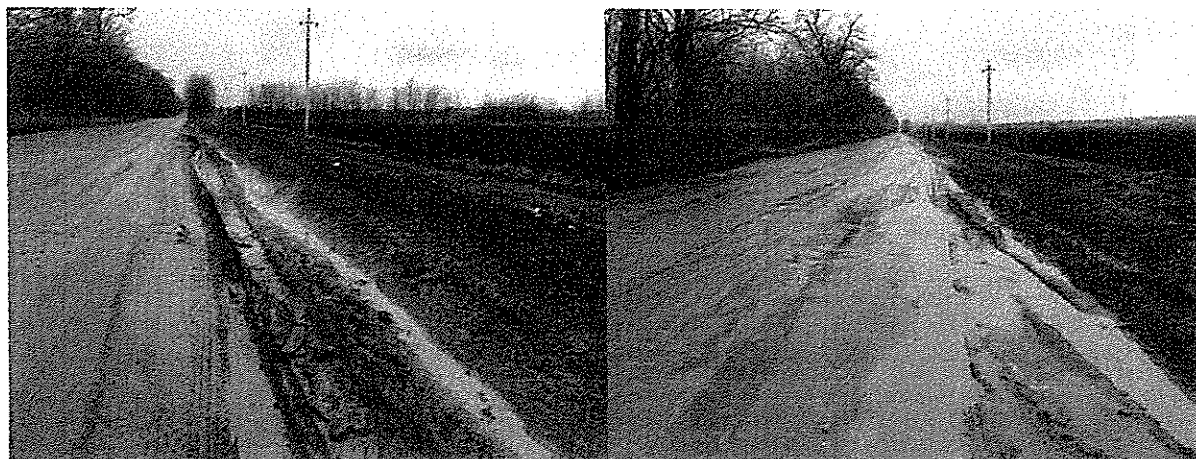
– Nu este asigurată nici o evacuare a apelor ce provin din urma precipitațiilor atmosferice, aceasta fiind în permanentă stagnare pe carosabil din cauza lipsei de șanțuri de scurgere și declivitate longitudinală pe anumite porțiuni.

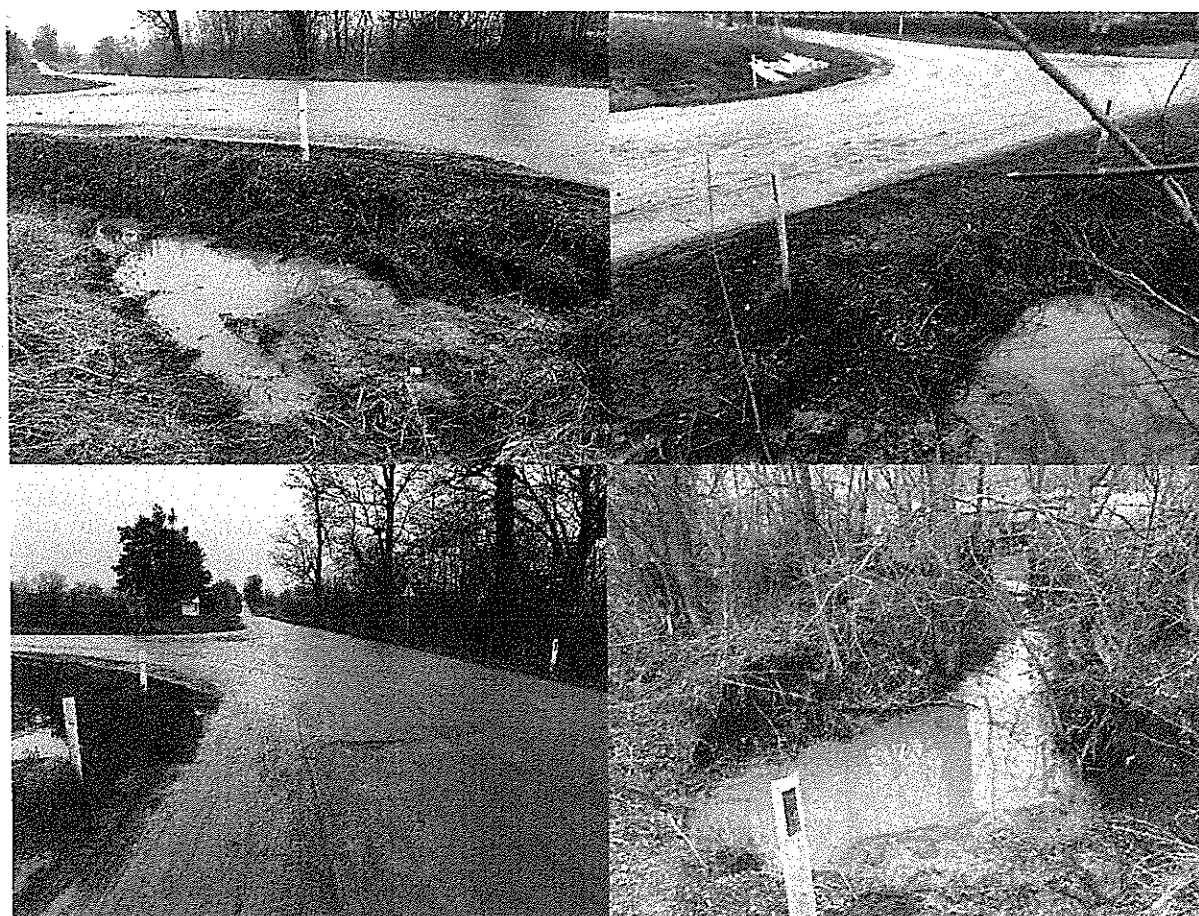
– La intrarea în localitatea Ruslanovca, podețul tubular este înămolit în proporție de 100%. Nu este asigurată scurgerea apei ce vine de pe drumul care este intersectat, în direcția loc. Inundeni. Ca soluție spre remedierea cauzei se propune schimbarea podețului tubular pînă la cotele de proiect și curățirea albiei șanțului de scurgere a podețului.

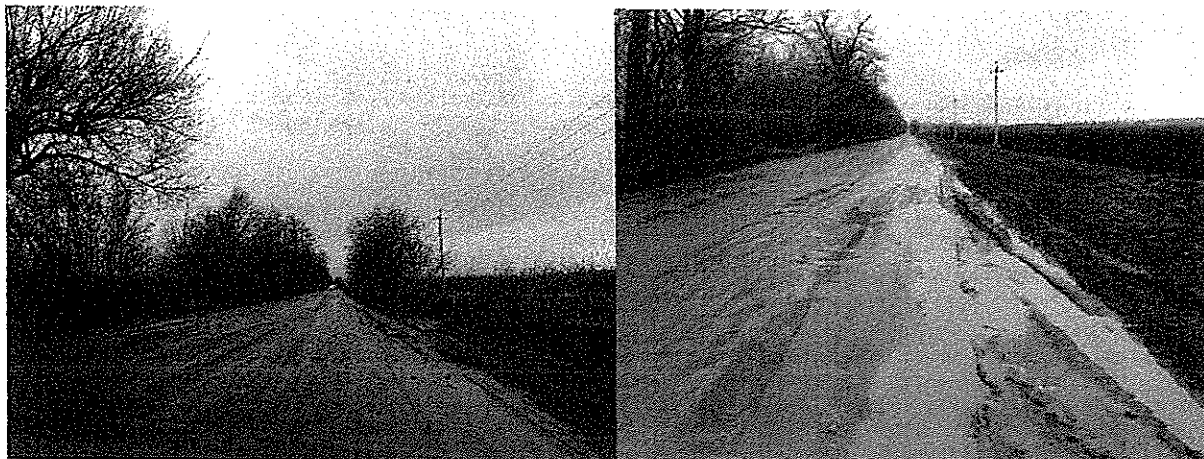
– Au fost vizibil depistate sectoare în care nivelul drumului este mai coborît față de nivelul pășunilor. Ca urmare, duce spre întroienirea drumului pe timp de iarna, astfel blocînd circulație autovehiculelor. Se creează o situație foarte grea și pentru locatarii regiunii, fiind limitați la produsele alimentare care sunt importate din centrul raional și nu în ultimul rînd la asistență medicală de urgență. Se propune de a fi înălțat drumul în zonele de risc sporit al întroienirilor.

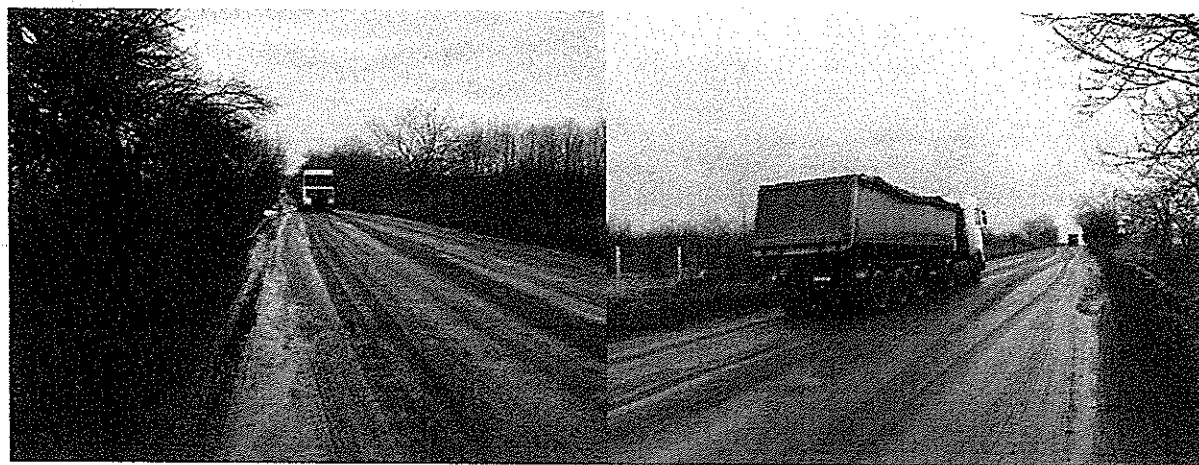
– Datorită faptului că în regiune își are activitatea cariera de nisip și prundiș Vasilcău, drumul este circulat de un număr foarte mare de autovehicule de mare tonaj raportat la categoria de drum a IV-a, ceea ce demonstrează faptul că îmbrăcămintea rutieră este supusă unor tensiuni foarte mari care într-un final u și cedat.

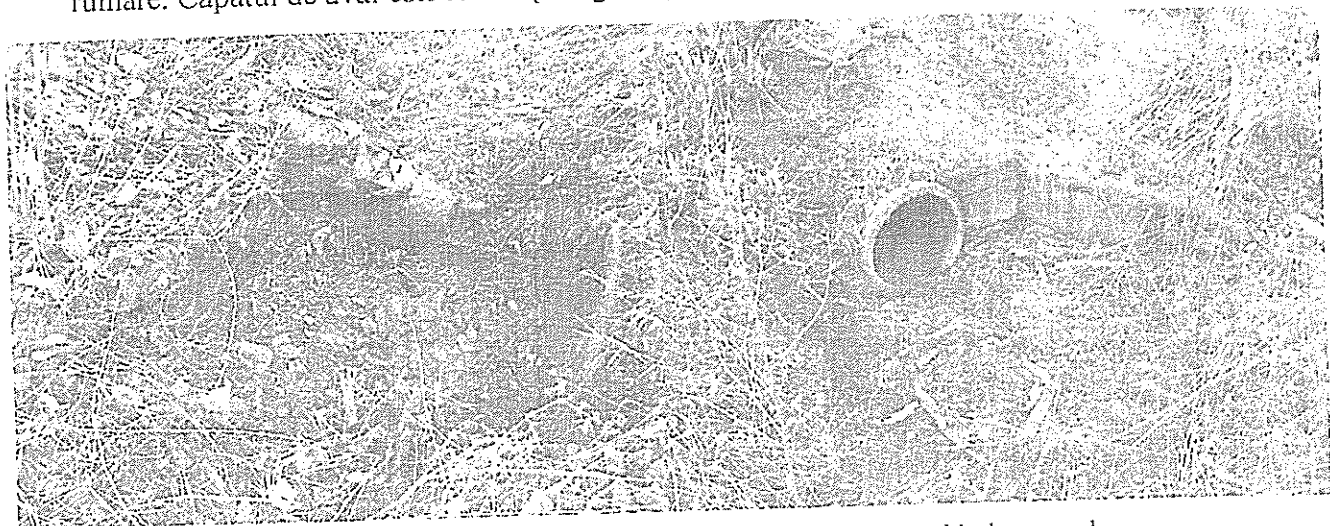
La PC 1+45 în calitate de structură de drenaj există un podeț tubular \varnothing 0,8m, cu cameră de cădere. Camera de cădere este constituită din piatră brut și se află în condiție avansată de ruinare. Capătul de aval este ruinat (fotografia).

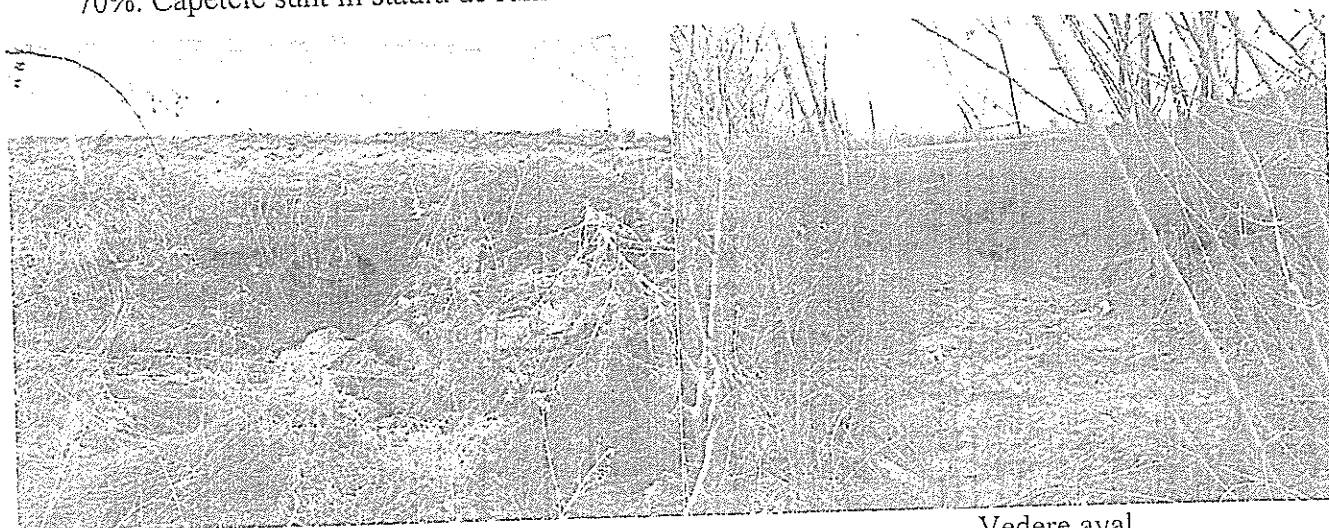
La PC 14+98 în calitate de structură de drenaj, există un podeț tubular \varnothing 0,8m, înămolit 70%. Capetele sunt în stadiu de ruinare.

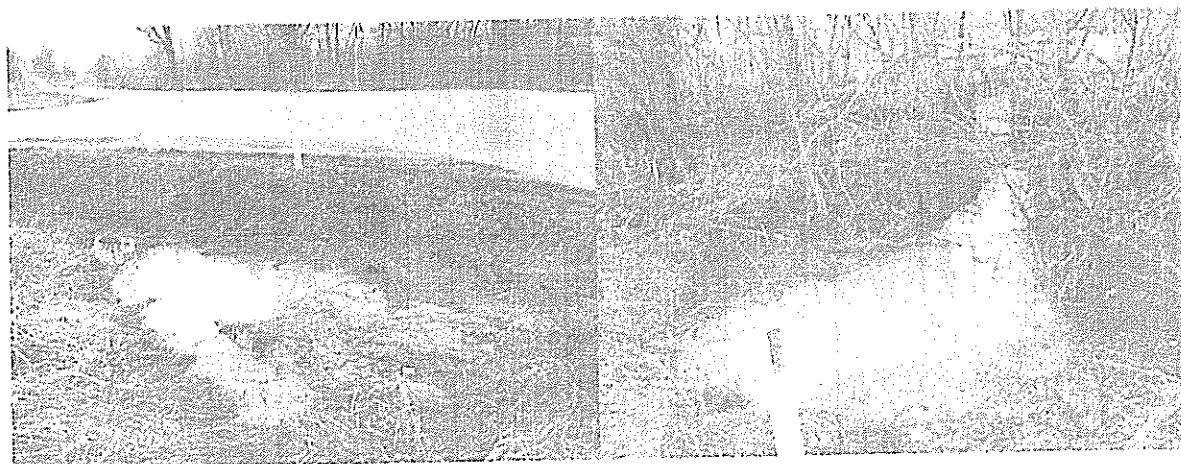
La PC 36+70, în calitate de structură de drenaj, există un podeț tubular \varnothing 0,5m, înămolit 80%. Capetele lipsesc.

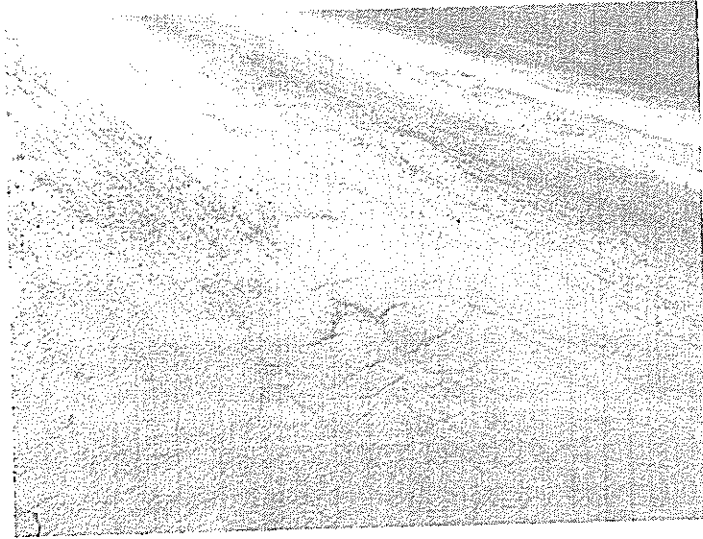
- *Crăpăturile transversale, longitudinale și în bloc* - deteriorarea este cauzată de reducerea elasticității îmbrăcămintei asfaltice în rezultatul îmbătrînirii bitumului.

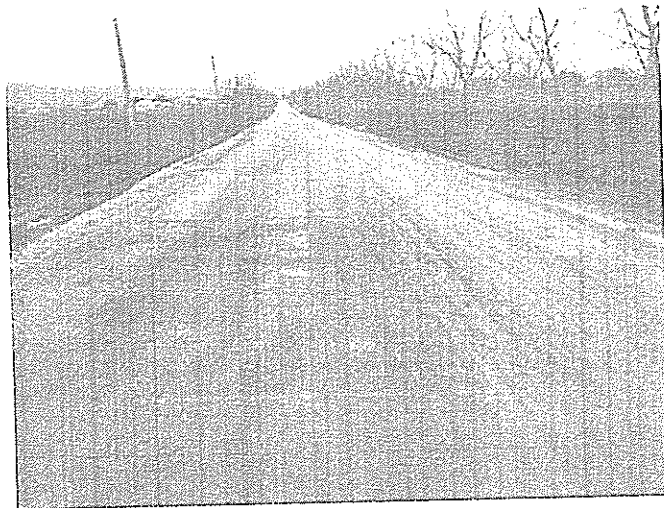
- *Faianțările* - sunt defecțiuni care se prezintă sub forma unei rețele de fisuri longitudinale și transversale cu dimensiunea laturii pînă la 5cm.

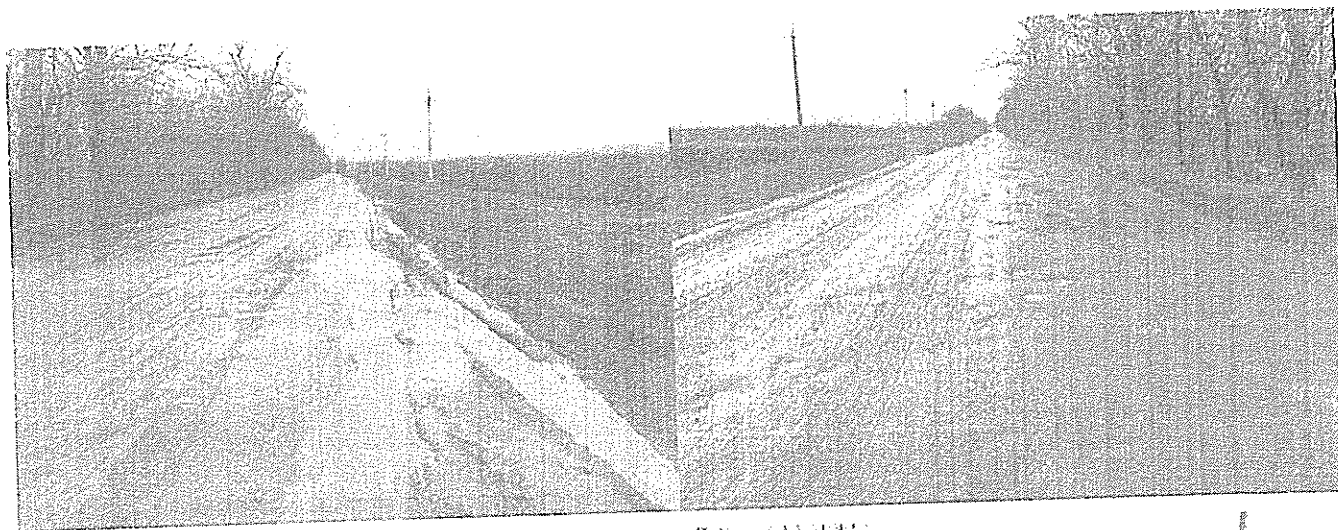
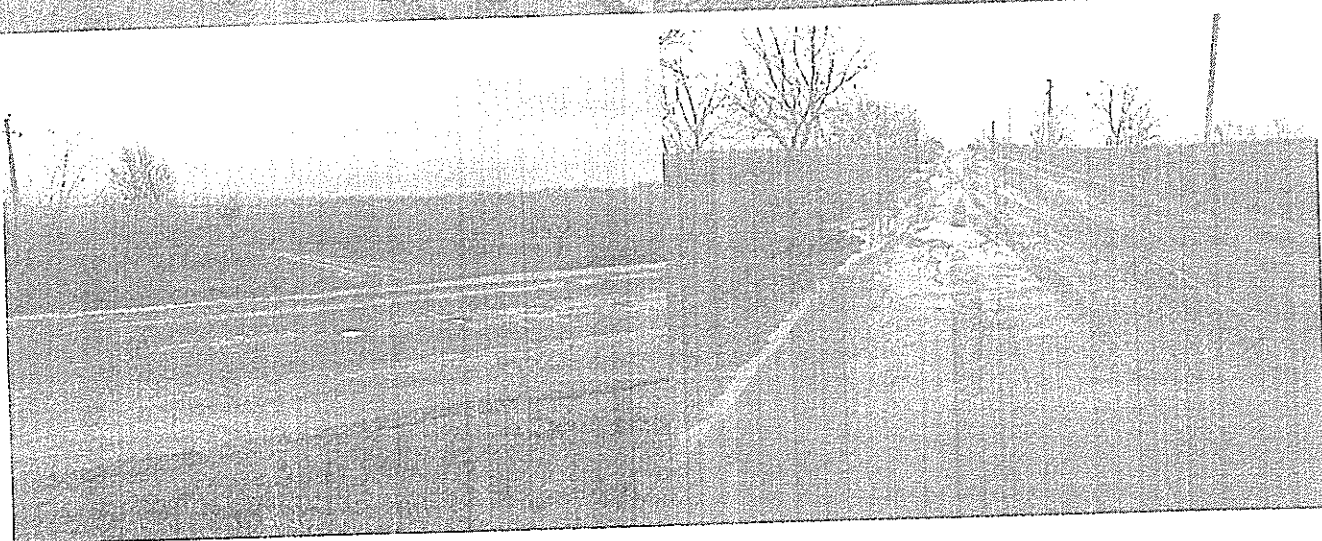
- *Plombări* - în acest caz criteriul corect este aplicarea unor măsuri de reparație pe termen lung al cărorva defecte structurale.
- *Tasările* - sunt defecțiuni ale complexului rutier datorate fenomenului de umflare neregulată provocată de umflarea apei în zona de îngheț și transformarea acesteia în lentile sau fibre de gheață, precum și diminuării capacității portante a patului drumului datorită sporirii locale a umidității în timpul dezghețului.
- *Gropi* - sunt defecțiuni de forme și dimensiuni variabile care se formează prin dislocarea completă a îmbrăcămintei bituminoase și uneori chiar a stratului suport.

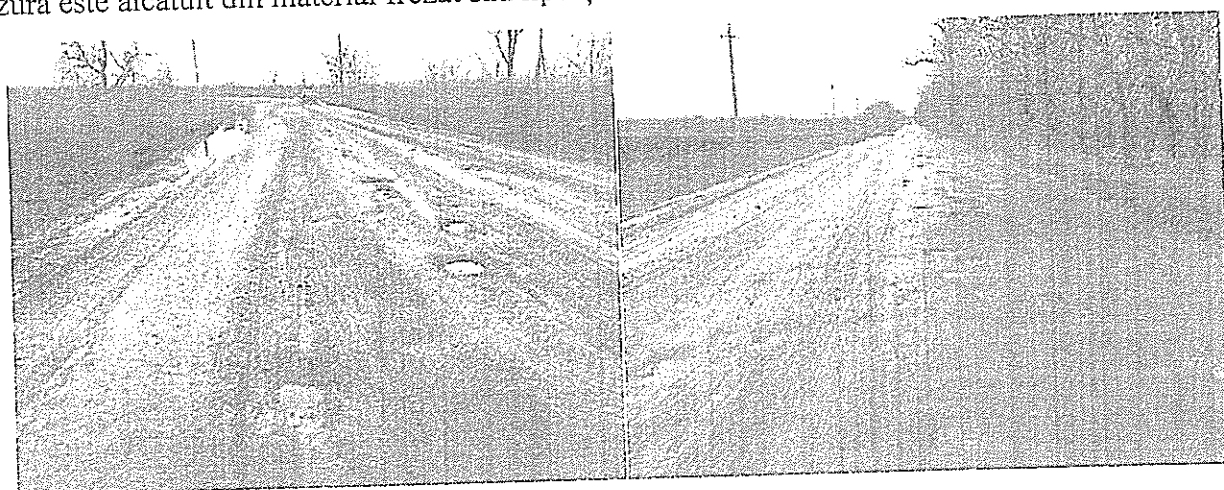
– Drumul se află într-o stare tehnică foarte rea, cu o mulțime de sectoare în care stratul de uzură este alcătuit din material frezat sau lipsește în totalmente.

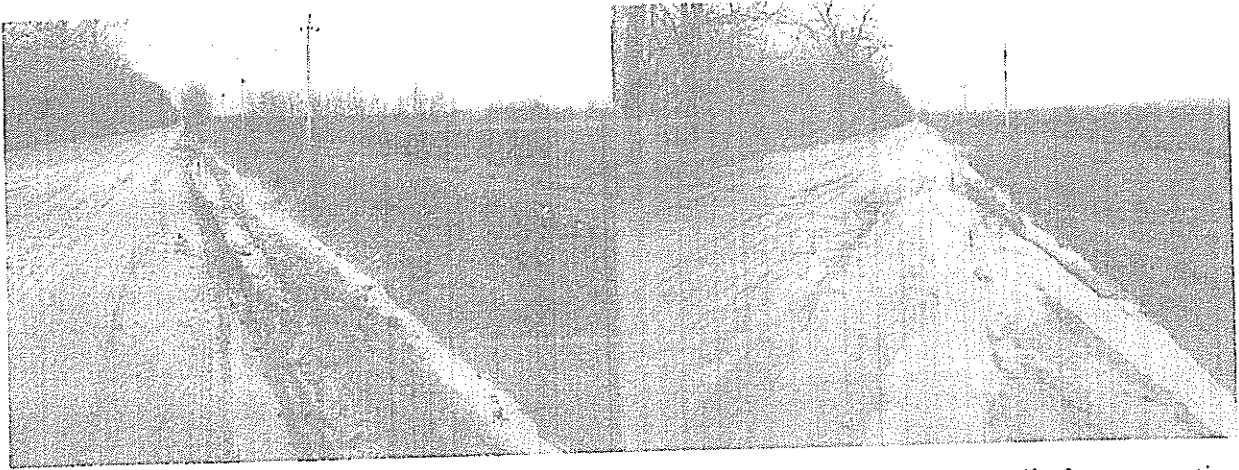
– Nu este asigurată nici o evacuare a apelor ce provin din urma precipitațiilor atmosferice, aceasta fiind în permanentă stagnare pe carosabil din cauza lipsei de șanțuri de scurgere și declivitate longitudinală pe anumite porțiuni.

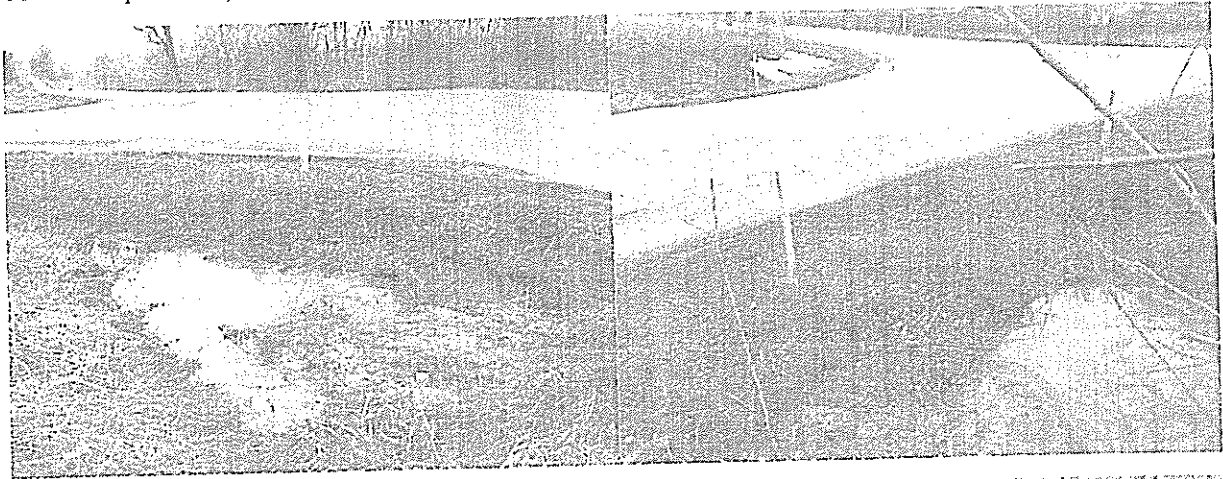
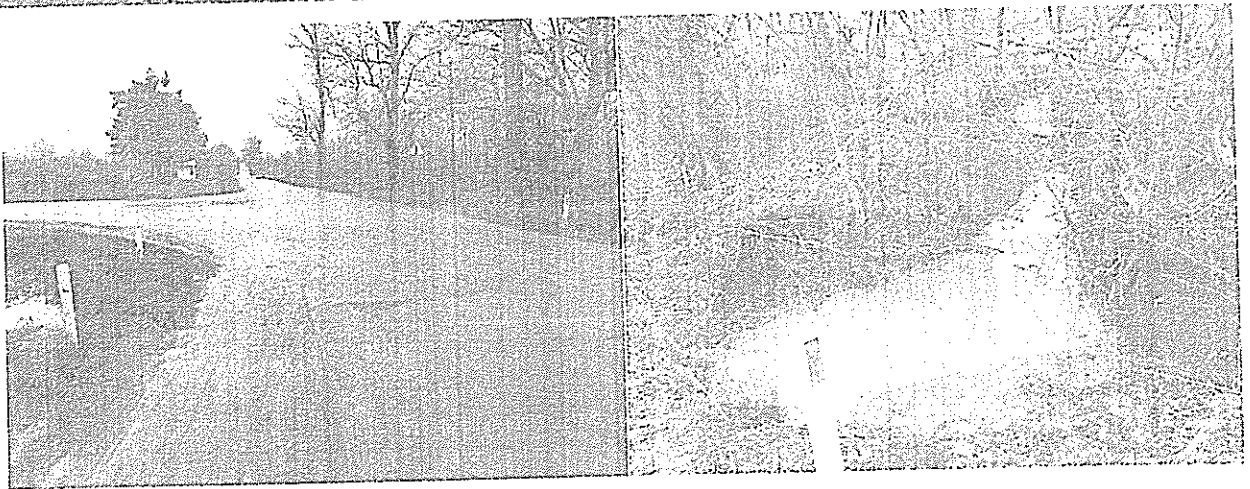
– La intrarea în localitatea Ruslanovca, podețul tubular este înămolit în proporție de 100%. Nu este asigurată scurgerea apei ce vine de pe drumul care este intersectat, în direcția loc. Inundeni. Ca soluție spre remedierea cauzei se propune schimbarea podețului tubular pînă la cotele de proiect și curățirea albiei șanțului de scurgere a podețului.

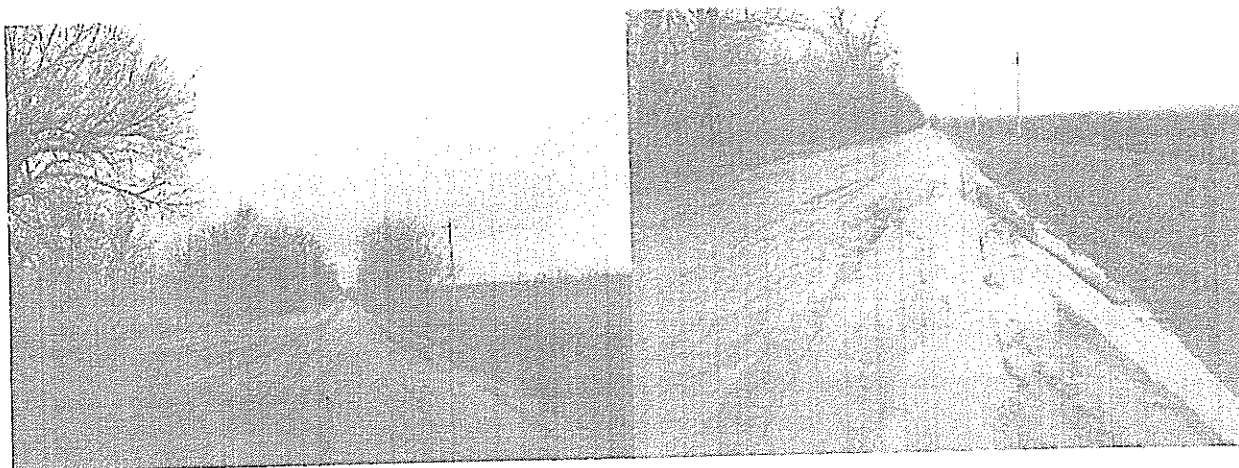
– Au fost vizibil depistate sectoare în care nivelul drumului este mai coborît față de nivelul pășunilor. Ca urmare, duce spre întroienirea drumului pe timp de iarna, astfel blocînd circulație autovehiculelor. Se creează o situație foarte grea și pentru locatarii regiunii, fiind limitați la produsele alimentare care sunt importate din centrul raional și nu în ultimul rînd la asistență medicală de urgență. Se propune de a fi înălțat drumul în zonele de risc sporit al întroienirilor.

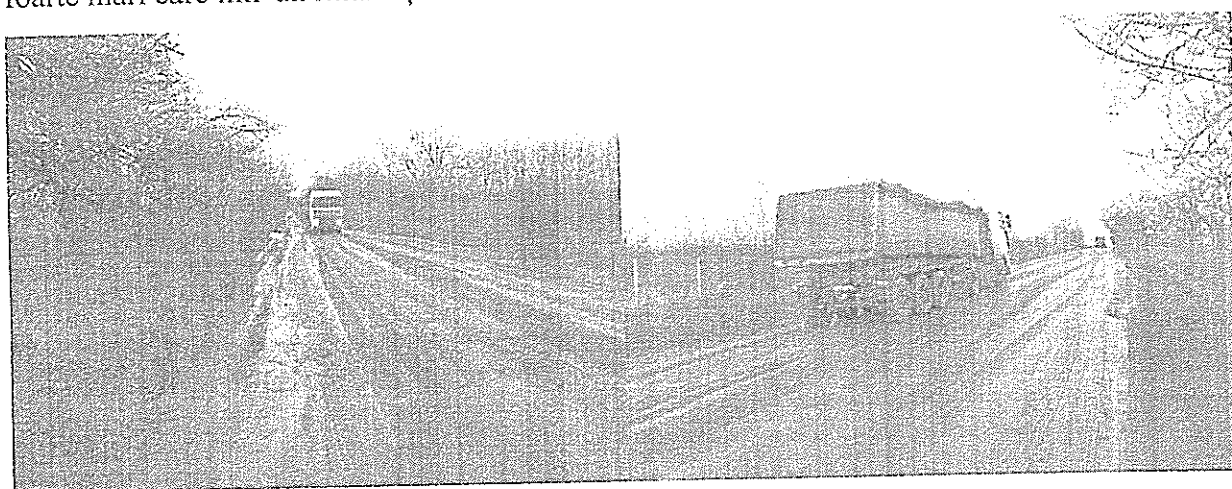
– Datorită faptului că în regiune își are activitatea cariera de nisip și prundiș Vasilcău, drumul este circulat de un număr foarte mare de autovehicule de mare tonaj raportat la categoria de drum a IV-a, ceea ce demonstrează faptul că îmbrăcămintea rutieră este supusă unor tensiuni foarte mari care într-un final a și cedat.

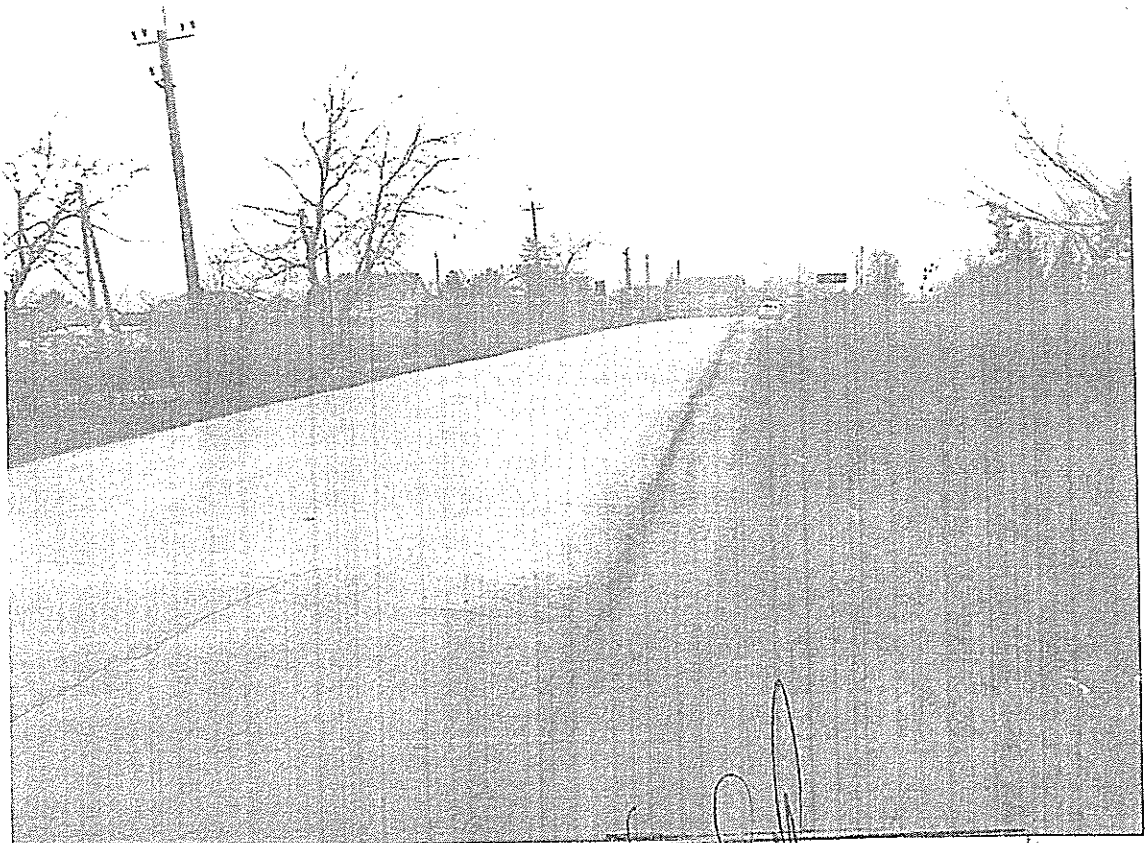
PC 0+30 Îmbrăcăminte rutieră din beton asfalt

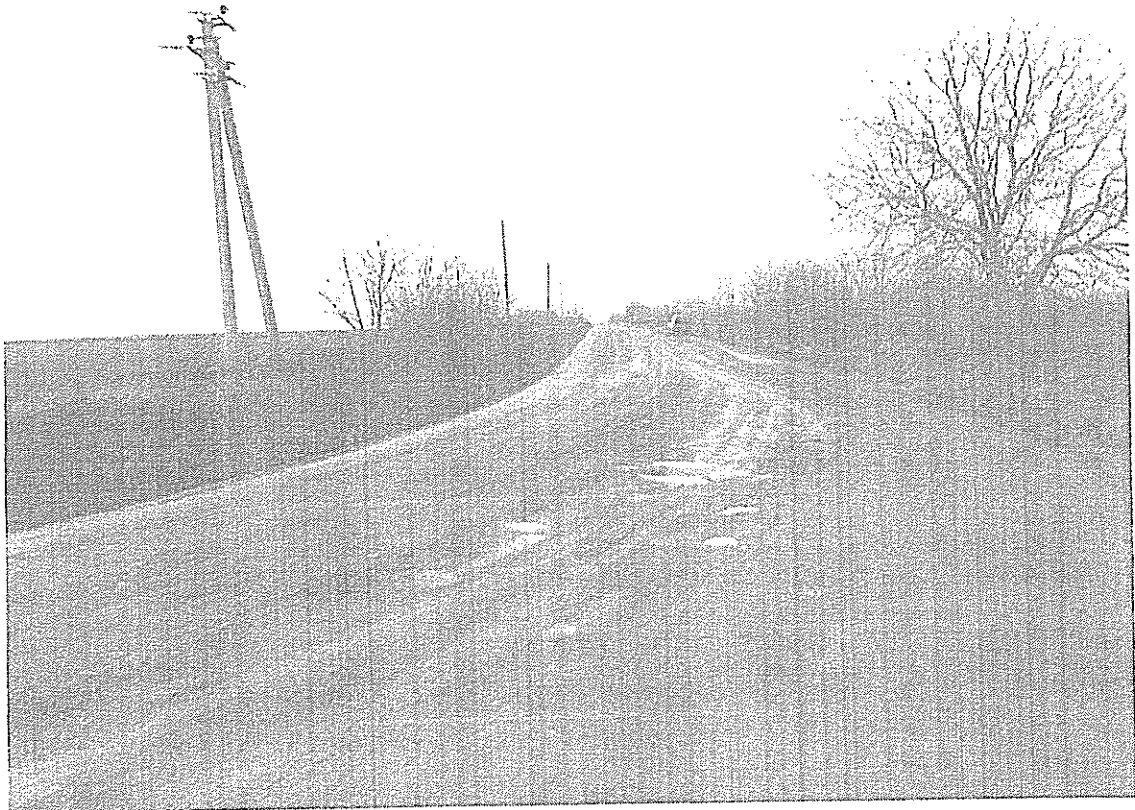
PC 14+50 Structură rutieră provizorie (piatră spartă)

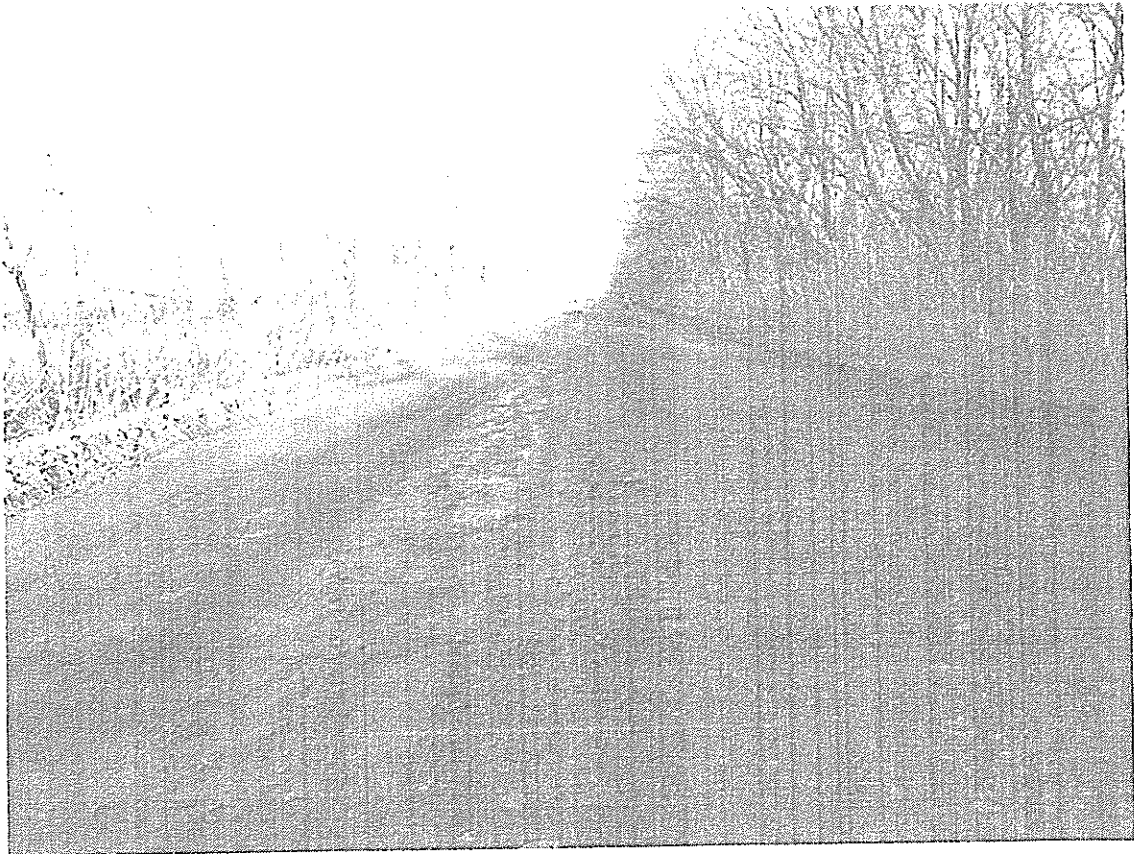
PC 27+00 Partea carosabilă mai jos ca terenul aferent
