**REPUBLICA MOLDOVA
CONSILIUL RAIONAL SOROCA**

Documente privind justificarea adoptării
Deciziei Consiliului Raional „Cu privire la Raportul de expertiză tehnică și
modificarea Deciziei nr. 1/24 din 15.02.2024”.

Cu privire la Raportul de expertiză tehnică și
modificarea Deciziei Consiliului Raional Soroca
nr. 1/24 din februarie 2024

Schema stării de degradare a părții carosabile (cartograma) și a capacității portante măsurate la nivelul straturilor sistemului rutier a drumului local L.103 Volovița - Vasilcău, km 0+000 - 3+670

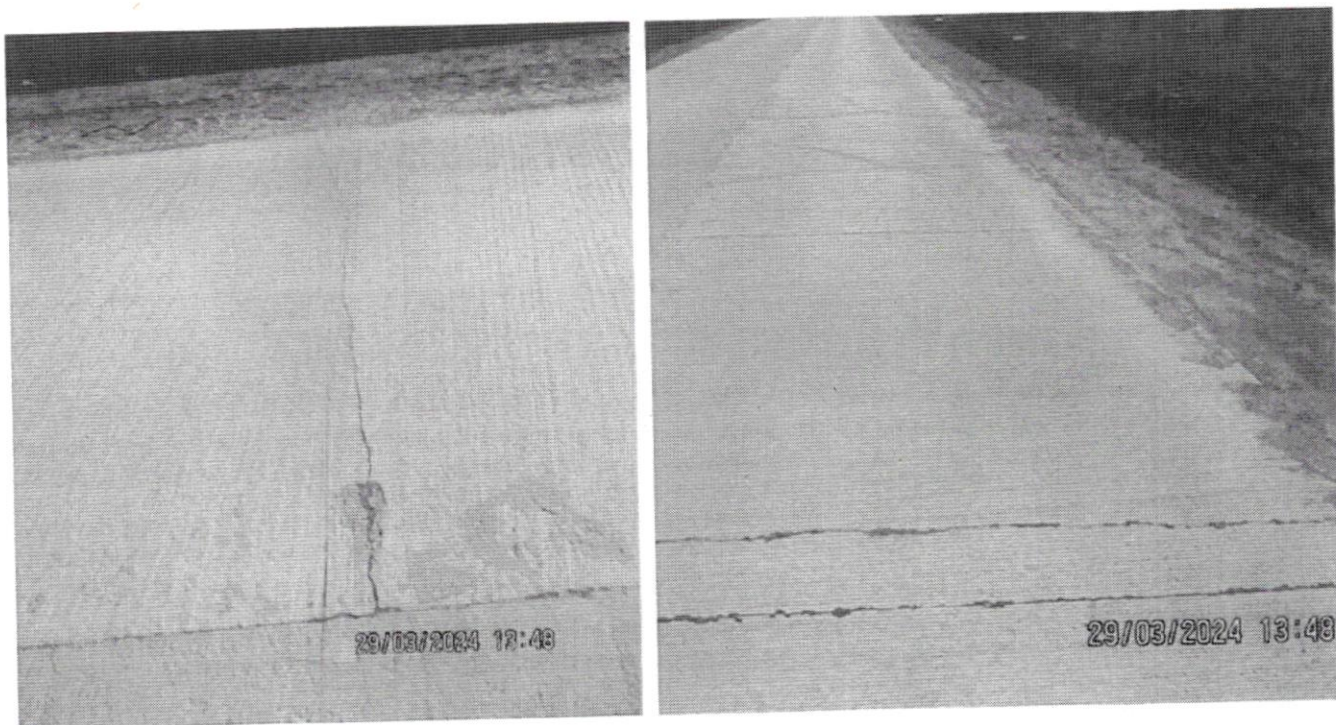
Fisurile și crăpăturile sunt defecțiunile cele mai des întâlnite la îmbrăcămințile rutiere din beton de ciment. Se consideră fisuri discontinuitățile în dala de beton sub 3 mm, iar crăpături discontinuitățile egale sau mai mari de 3 mm lățime. Cauzele apariției fisurilor și crăpăturilor transversale se datorează structurii rutiere nesatisfăcătoare, execuției greșite a lucrărilor și condițiilor de exploatare. Fisurarea transversală pe sectoare mari de drum la 1/2 ... 1/3 din lungimea dalelor este caracteristică ruperii prin oboseală a betonului sub acțiunea traficului rutier și a variațiilor de temperatură. Factorii legați de structura rutieră, care influențează apariția crăpăturilor transversale, pot fi următorii:

- tasarea fundației în profil transversal și fisurarea betonului sub acțiunea sarcinilor din trafic.
- umflarea pământului din terenul de fundație alcătuit din materiale gelive;
- contracția transversală a betonului în cazul unei lățimi prea mari a părții carosabile realizate fără rosturi longitudinale de contracție sau cu rosturi prea puțin adânci în axa drumului.

Figura 1. Crăpăturile transversale și longitudinale la km 2+428, km 2+480.

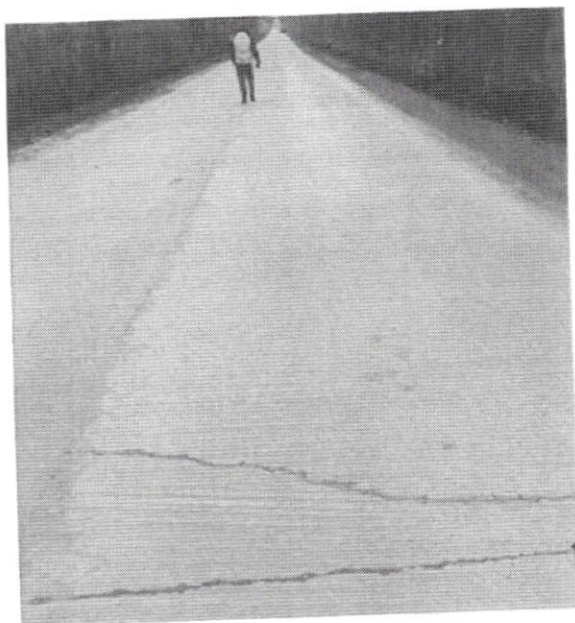
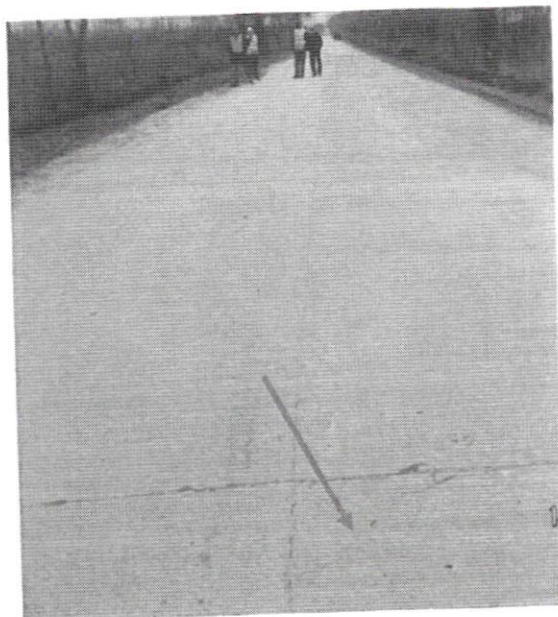
Fisuri și crăpături de colț sunt dispuse diagonal formând un triunghi a cărui ipotenuză leagă un rost, fisură sau crăpătură transversală cu un rost longitudinal sau cu o margine de dală.

- sarcinile din trafic aplicate pe colțurile unor dale aflate în consolă sau deformate sau la care fundația are o capacitate portantă insuficientă;
- alunecarea laterală a dalelor executate cu rosturi transversale oblice;
- prezența unor materiale dure pe porțiunea de capăt a rosturilor transversale.

Figura 2. Fisuri și crăpături de colț și rupturi la km 2+523, km 2+680.

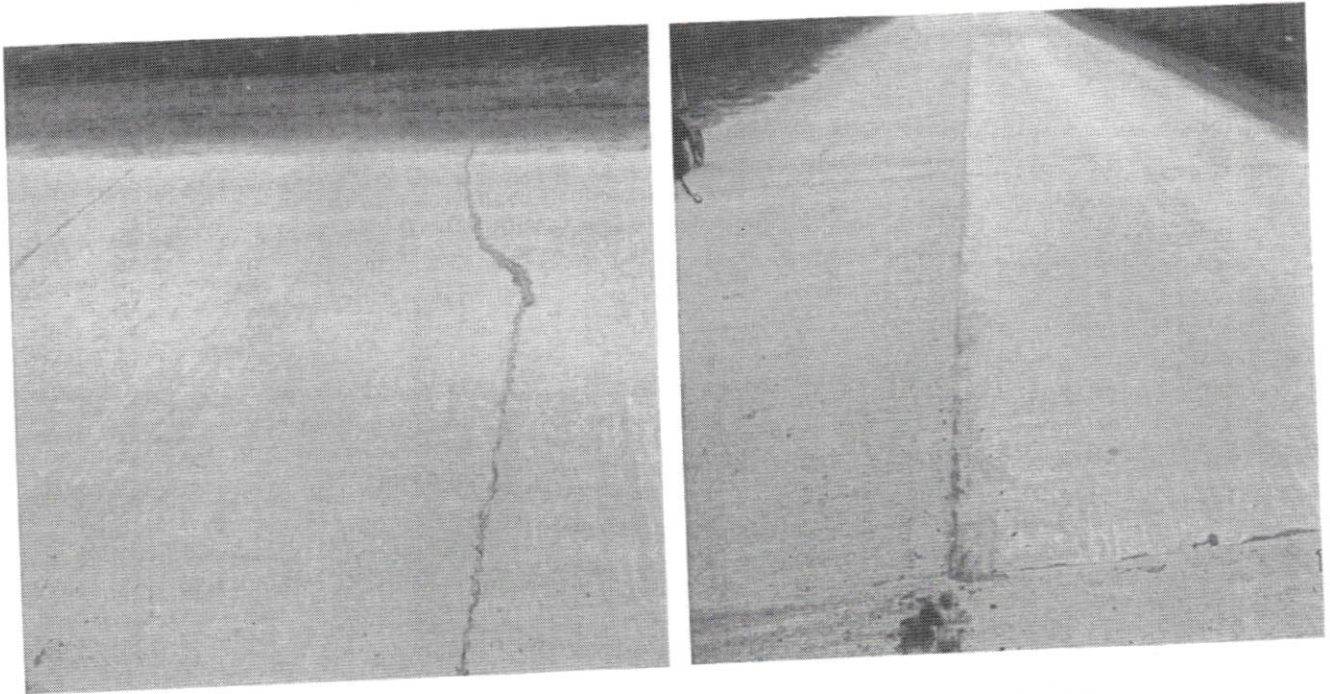
Decolmatarea rosturilor constă în desprinderea, sfărâmarea și evacuarea sub acțiunea traficului a materialelor de colmatare din rosturi, în special pe timp friguros când masticul bituminos devine casant și nu urmărește contracția dalelor din beton de ciment.

- compoziția necorespunzătoare a masticului bituminos,
- utilizarea unui bitum de consistență dură sau arderea acestuia în procesul de fabricație a masticului;
- nerespectarea tehnologiilor la colmatarea rosturilor (curățare, uscare, amorsare etc.).

Figura 3. Decolmatarea rosturilor la km 2+650, km 2+750.

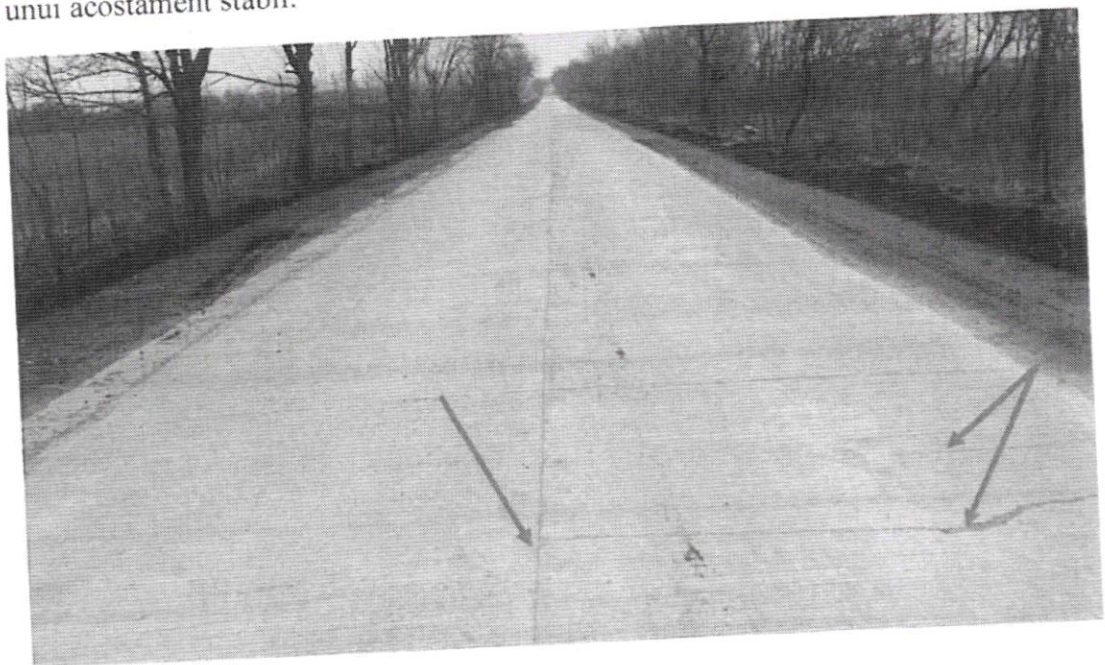
Deschiderea rosturilor longitudinale, această defecțiune este caracterizată prin deschiderea anormal de mare, de peste 3 cm, a rosturilor longitudinale, care poate conduce la decolmatarea rosturilor și permite infiltrarea apelor din precipitații în straturile inferioare.

- lipsa sau insuficiența ancorării cu bare din oțel beton la rosturile longitudinale de contact;
- alunecarea laterală a dalelor din cauza tasării diferențiate a straturilor de fundație;
- lipsa unui acostament stabil.

Figura 4. Km 2+640. Deschiderea rostului longitudinal (fază incipientă).

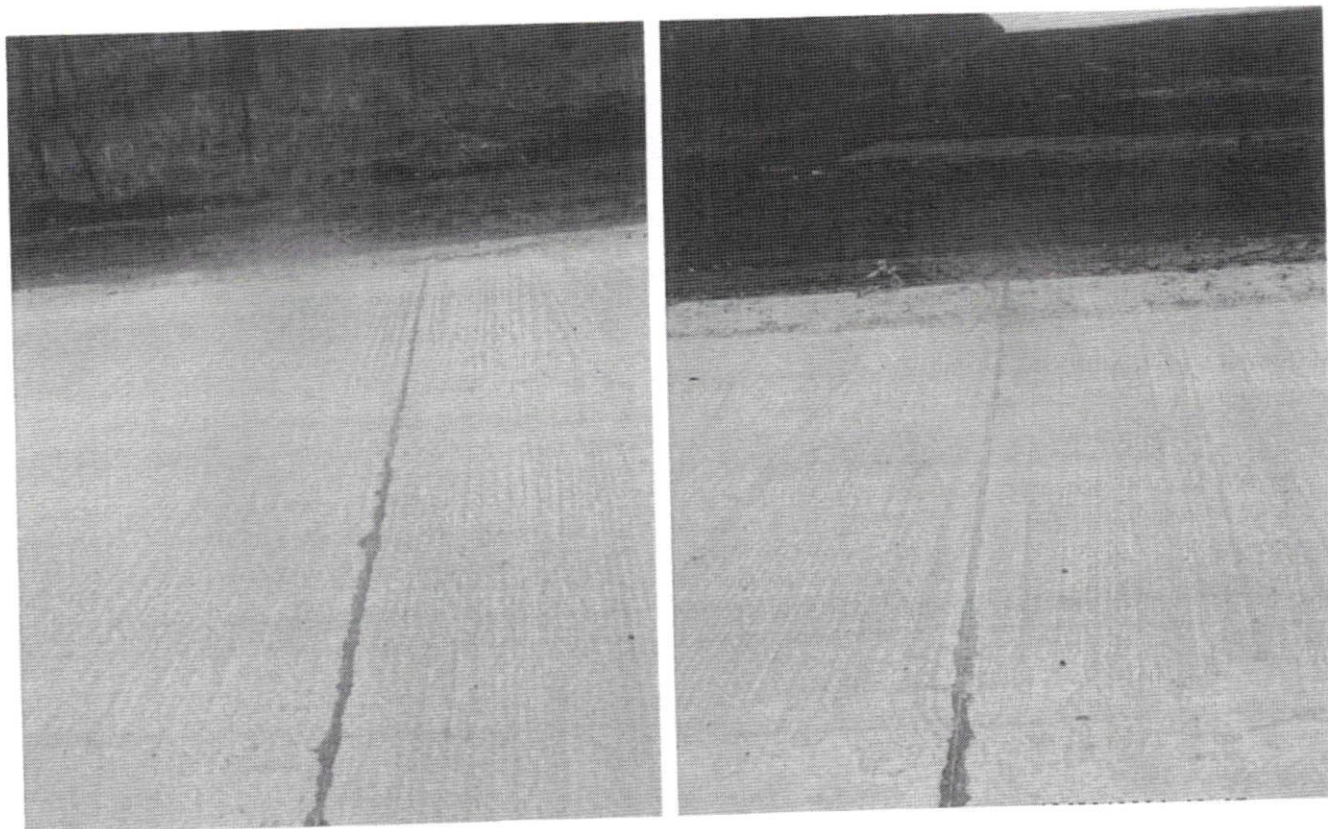
Rosturi cu mastic în exces sunt defecțiuni la care masticul bituminos apare în lungul rosturilor sau a crăpăturilor colmatate, sub forma unor pelicule sau a unor proeminențe cu o înălțime variabilă ce poate atinge câțiva mm.

- folosirea unor cantități prea mari de mastic bituminos la umplerea rosturilor și neîndepărtarea imediată a surplusului de mastic,

- presiunea exercitată de dilatarea dalelor din beton de ciment, în perioadele cu temperaturi ridicate, asupra masticului bituminos din rosturi sau crăpături, care este împins spre suprafață.

Figura 5. Rosturi cu mastic în exces la km 2+420, km 2+900.
