EXPERTIZĂ TEHNICĂ

Servicii de expertiză tehnică pentru „Evaluarea stării tehnice a suprafețelor carosabile de pe drumul L103 Volovița – Vasilcău, sec. km 0,0-3,7, r-nul Soroca (L = 3700 m.l.)”

642 / 2024 – ET

RAPORT DE EXPERTIZĂ TEHNICĂ

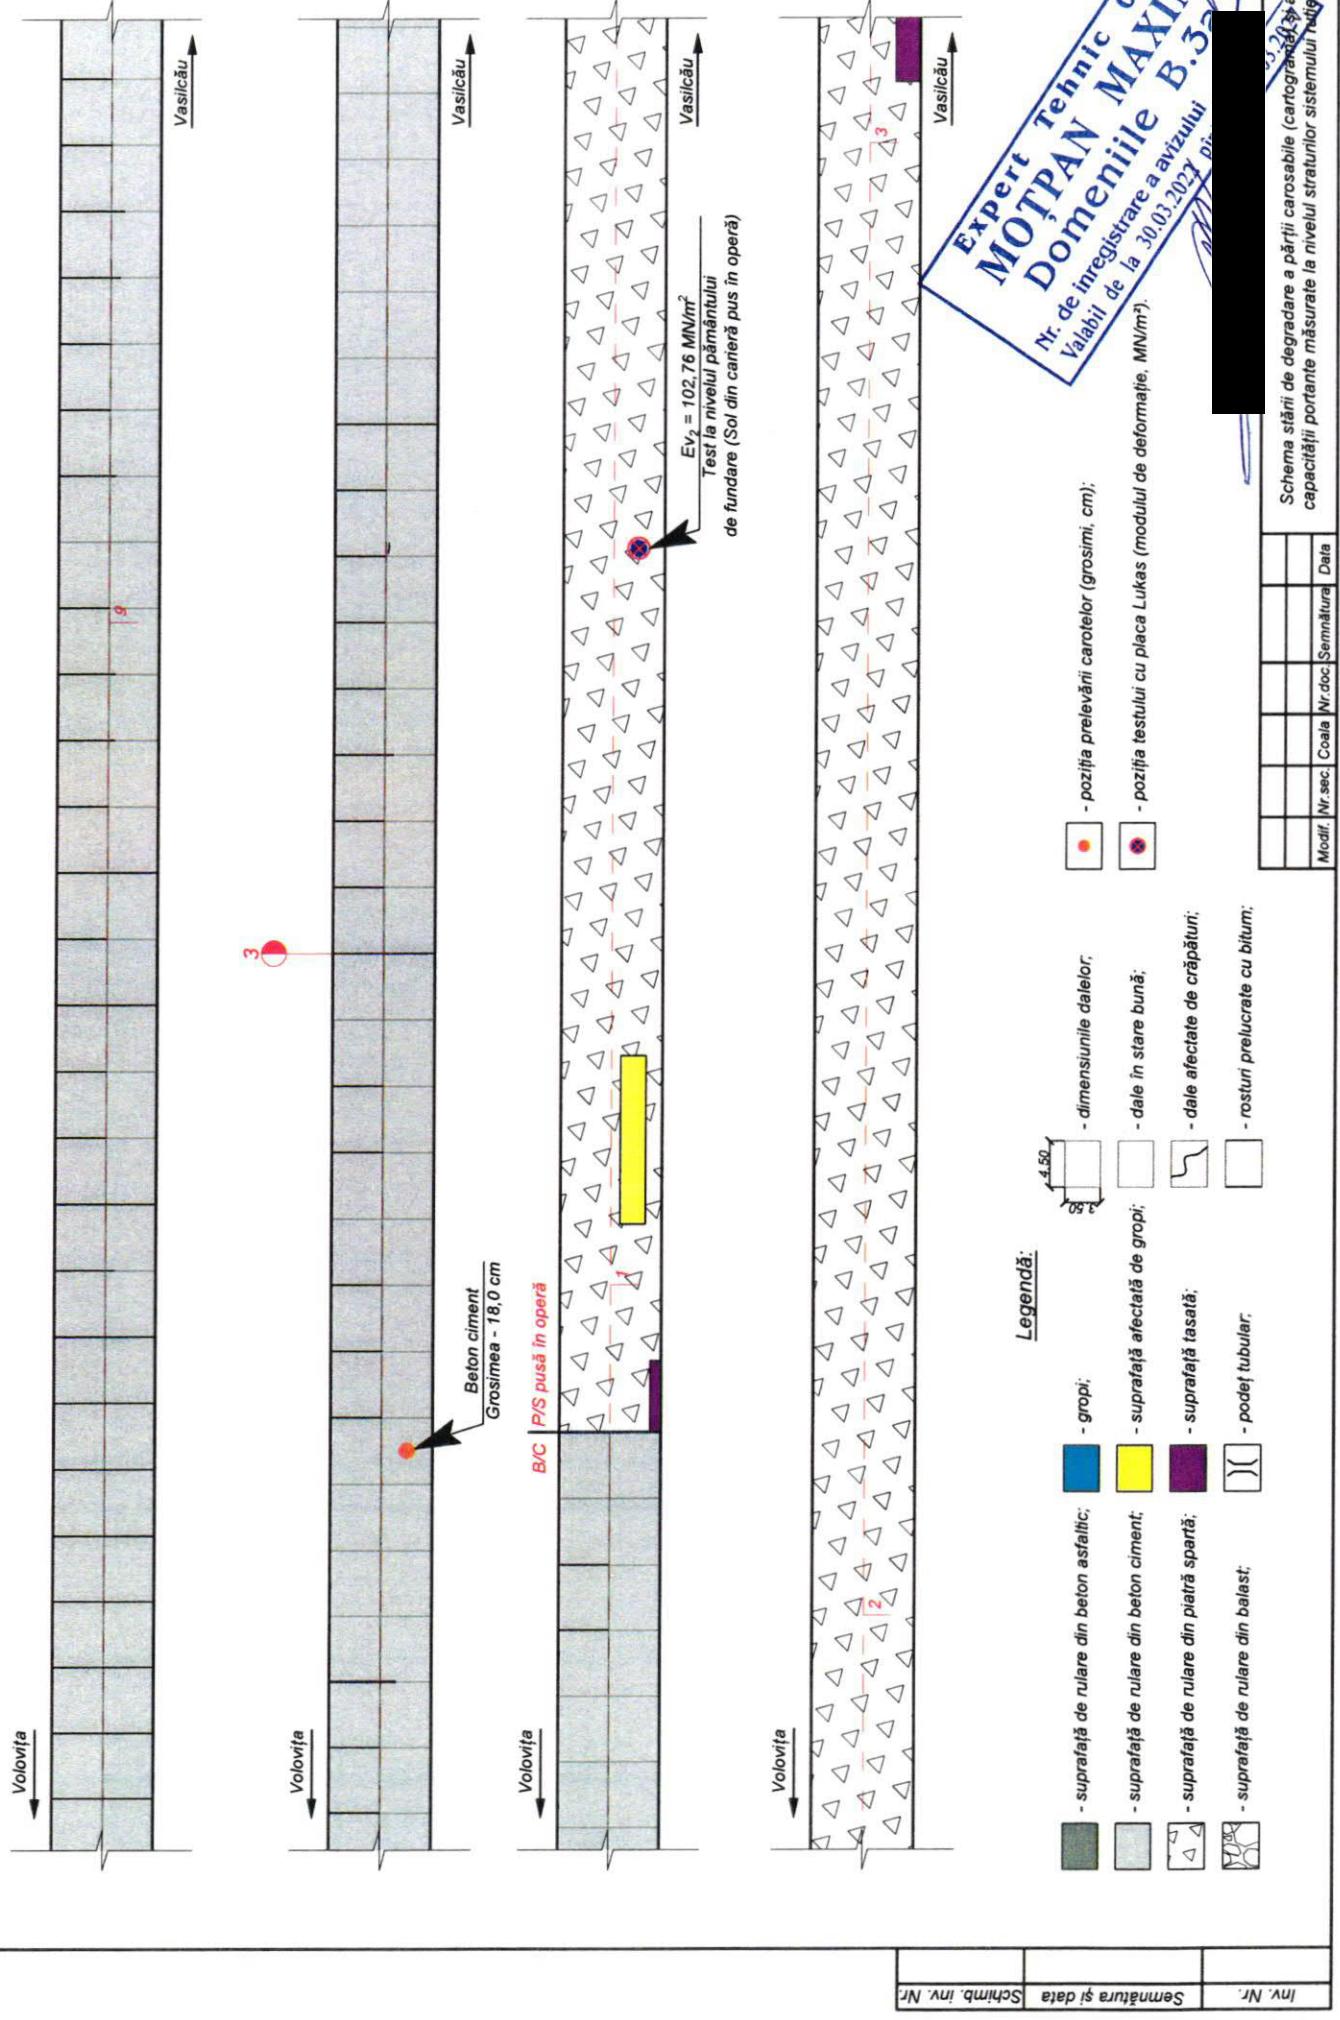
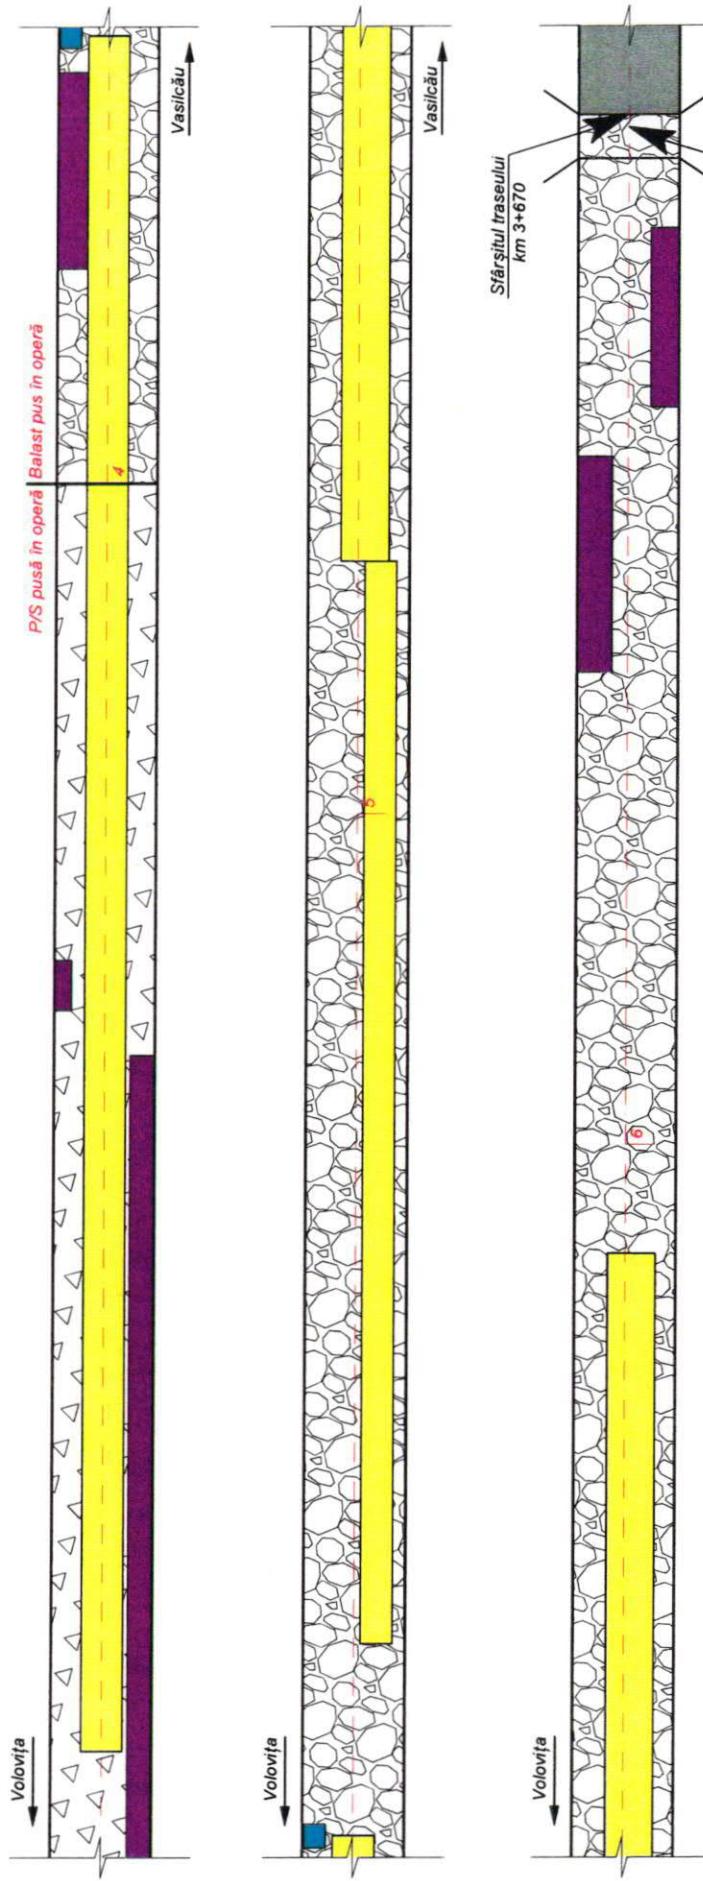
Schema stării de degradare a părții carosabile (cartogramă) și a capacitatii portante măsurate la nivelul straturilor sistemului rutier a drumului local L103 Volovita - Vasilicău, km 0+000 – 3+670

1. km 0+000 – 0+042 – Îmbrăcăminte rutieră din beton asfaltic aşternut în cadrul proiectului de reabilitare a drumului național R14 în anul 2012. Din punct de vedere a stării de degradare sectorul dat este unul BUN caracterizat prin prezența unor faianțări și tasări minore.

2. km 0+042 – 1+400 - Pe acest sector Antreprenorul a amenajat un strat de piatră spartă care formează stratul de bază conform proiect prin procesul de împănare. Lățimea medie a părții carosabile este de aprox. 7,80 m. Starea de degradare a sectorului dat este una REA, sunt prezente gropi și pelade pe o suprafață aproximativă de 2800 m² și tasări pe o suprafață aprox. de 348 m². La km 0+335 este amplasat un podeț nou construit, în față și în spatele lui, pe o suprafață aproximativă 195 m² este beton asfaltic afectat de 23 ml crăpături și 7 m² gropi. În podețul nou amenajat a fost observat nămol, probabil din cauza că nu sunt încă amenajate rigolele de beton.

3. km 1+400 – 1+600 – Pe acest sector nu s-a intervenit la reparația sistemului rutier. Suprafața carosabilului este din balastul existent. Lățimea medie a părții carosabile este aprox. 8,00 m. La km 1+450 se află o curba periculoasă. Starea de degradare a sectorului dat este una REA, sunt prezente gropi și pelade pe o suprafață aproximativă de 624 m² și tasări cu făgașe pe o suprafață aproximativă de 60 m². La km 1+500 este amplasat un podeț existent înnămolit.

4. km 1+600 – 1+850 – Pe acest sector Antreprenorul a executat stratul de bază din piatră spartă împănată. Lățimea medie a părții carosabile este de aprox. 7,40 m. Starea de degradare a sectorului dat este una MEDIOCRĂ, sunt prezente gropi și pelade pe o suprafață aproximativă de 259 m² și tasări pe o suprafață aproximativă de 7 m².

Suprafața betonului de ciment prezintă defecțiuni ca: 12 dale crăpate (cca 1% din suprafața sectorului), suprafața de rulare a betonului prezintă văluri, (rezultat al acțiunii de nivelare a betonului cu ajutorul dreptarului, fără maturarea betonului) și necolmatarea rostului longitudinal. Acostamentele sunt consolidate cu pământ.

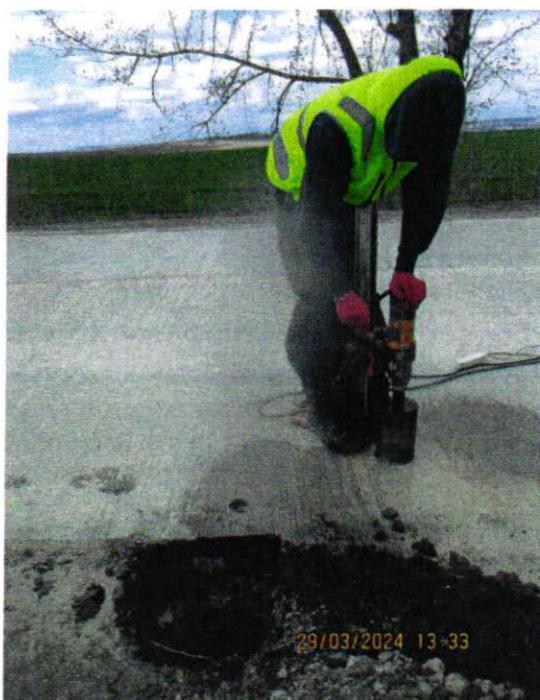
Figura 8. Prelevare de carote (km 2+350)

- un sistem rutier rigid (dale de beton de mărimea 4,5x3,5m) pe sectorul km 2+100-3+090, cu grosimea betonului ce variază de la 17,5cm până la 21cm,
- stratul de fundație este alcătuit din piatră spartă pus în operă cu grosimi ce variază de la 8cm până la 22cm,
- strat de inferior de fundație din balast cu grosimea ce variază de la 15cm până la 31cm, pe alocuri păstrând-se straturile existente cu grosimi ce variază de la 4cm până la 22cm.

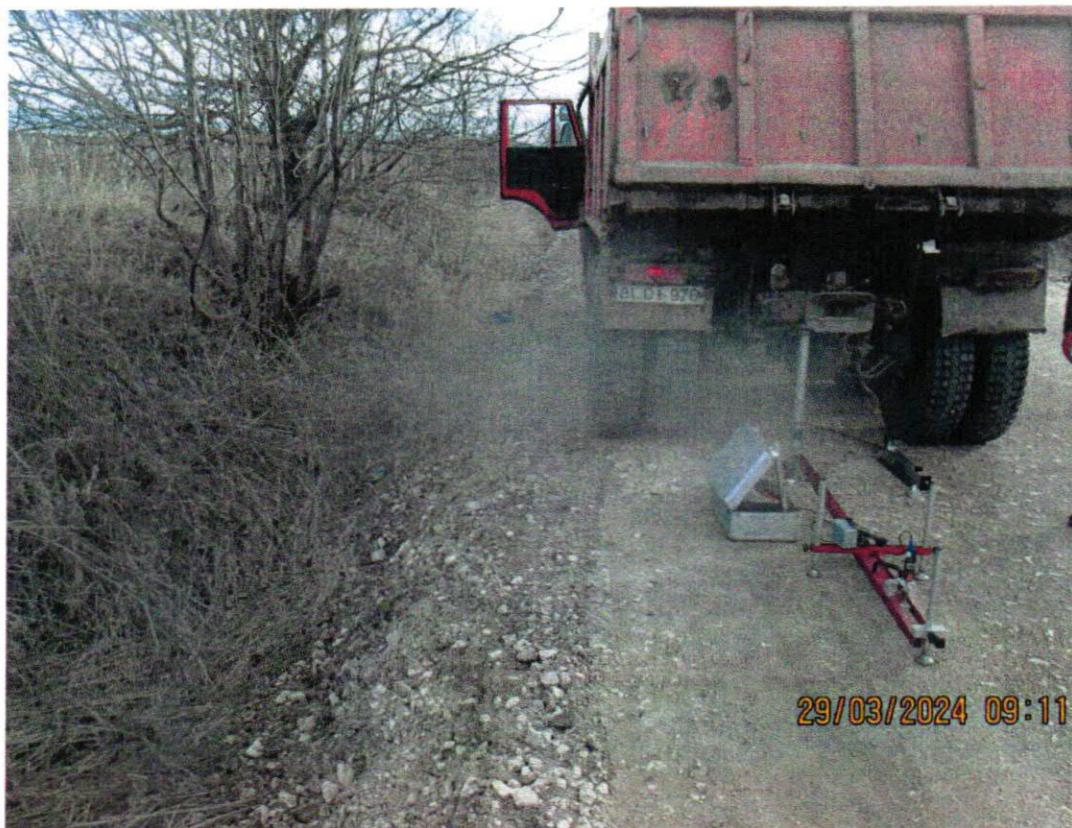
Figura 10. Măsurarea capacitatei portante la nivelul stratului de fundare (*L103 km 0+200*).

Testele de capacitate portantă s-au efectuat la nivelul pământului de fundare și la nivelul stratului de bază pus în operă. Înainte de efectuarea testelor stratul de bază a fost înlăturat cu ajutorul ciocanului rotoperctor în aşa fel ca stratul de fundare să nu fie deteriorat, în felul cum sunt prezentate în *fig. 12*. Suprafața de măsurare (pe care s-a așezat placă) s-a pregătit cât se poate de neted cu ajutorul unei lopeți sau hârleț. Bucățile de material desprins s-au îndepărtat, iar placă a fost așezată astfel încât la contactul cu terenul nu a existat spații goale. Modul de așezare a plăcii pe suprafața stratului de bază, care s-a încercat, s-a reglat prin rotirea plăcii și prin ușoare lovitură pe suprafața stratului. Un model de instalație *Lukas* este prezentat în *fig. 10 și 13*. Modelul prezentat funcționează după principiul barei de cântărit, ca și pârghia Benkelman, unde foarte important este raportul brațelor pârghiei. Pentru determinarea modulelor de deformatie **EV** încercarea s-a făcut, cu o placă cu diametrul de **300 mm** (*vezi fig. 11*), iar încărcarea s-a mărit până la un efort normal sub placă de aproximativ **σmax = 0,50 MN/m²**. Treptele de încărcare necesare au fost realizate cu ajutorul instalației hidraulice și controlate cu ajutorul manometrului.

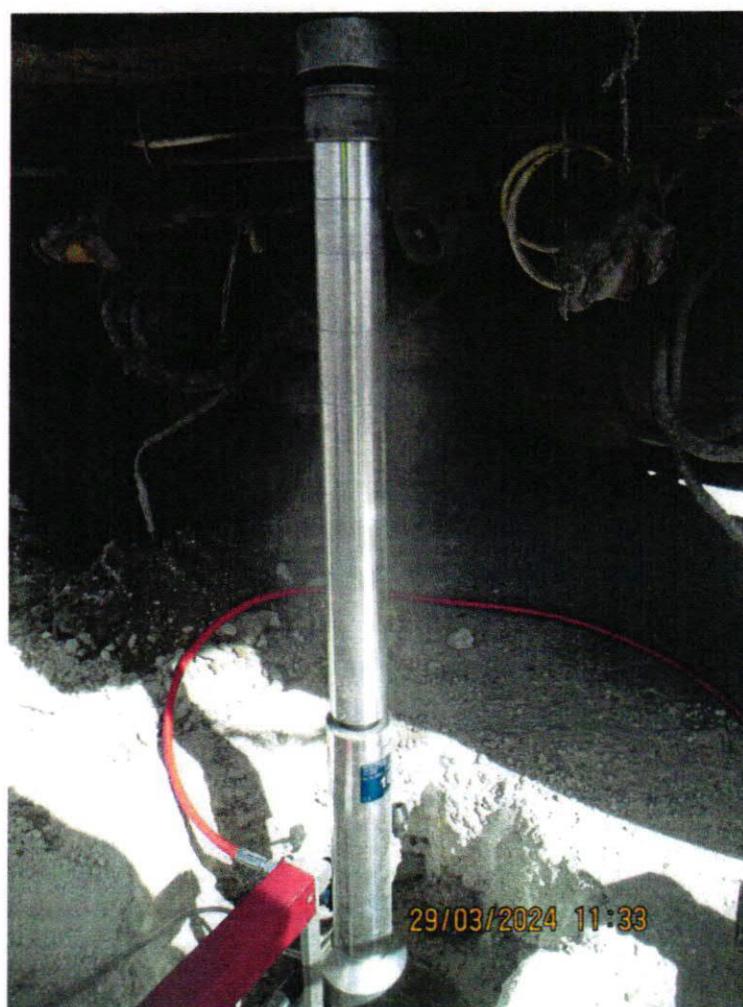
Figura 11.

Placa cu diametrul de 300 mm și instalația hidraulică Lukas (100 KN).
(*L103 km 1+330*)

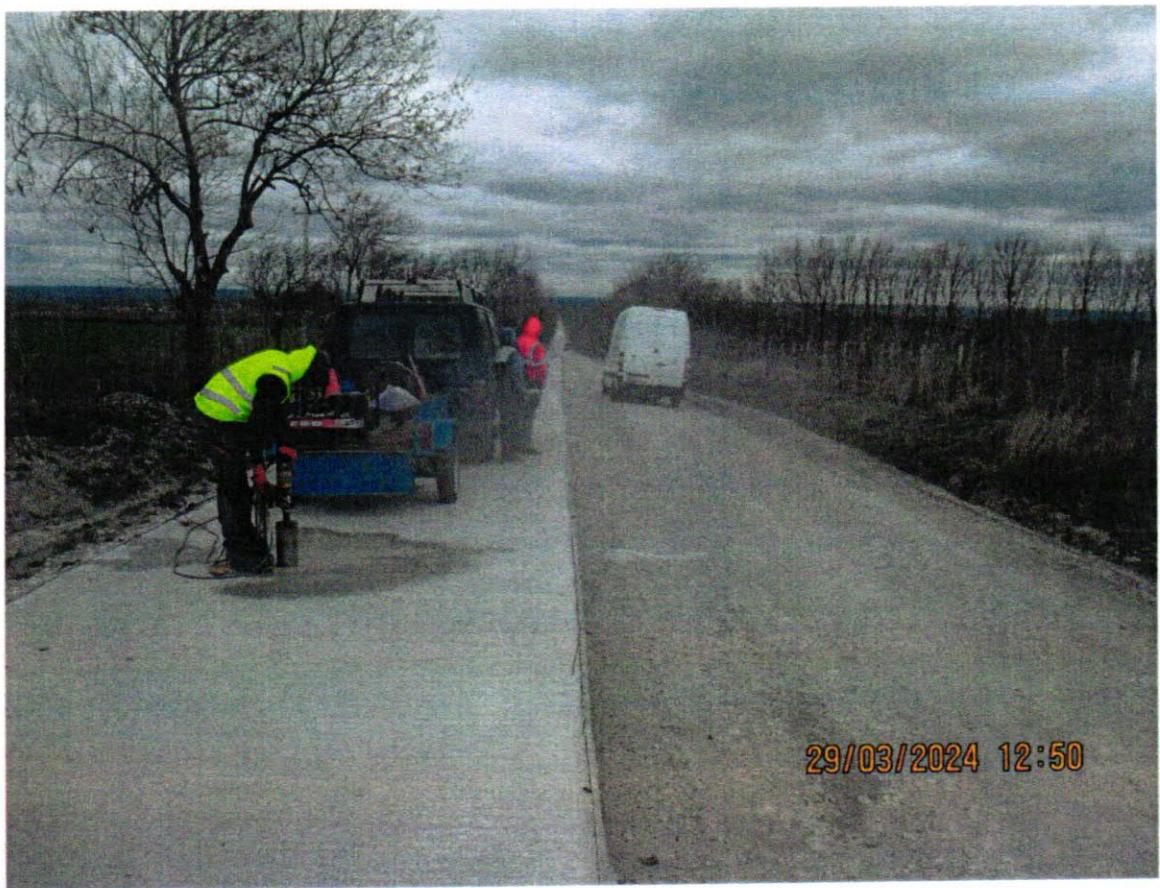
Figura 15. Extragerea/prelevarea carotelor.

Prelevarea probelor s-a efectuat cu ajutorul mașinii de carotat cu cilindru cu diametru de 150 milimetri (vezi figura 15). Carotele au fost prelevate la distanță de 1,0 - 3,0m de la axa drumului proiectat, astăzi în zonele cu suprafață bună de rulare, cât și în zona cu crăpături a dalelor din beton ciment. În timpul prelevării au fost marcate atât pozițiile cât și carotele prelevate, ca mai apoi să fie trimise spre examinare și determinare a proprietăților betonului ciment la laboratorul de încercări "NEW TEST" SRL, care este o entitate ce execută încercări/teste atât a materialelor care ajung să fie puse în operă, cât și a celor puse în operă.

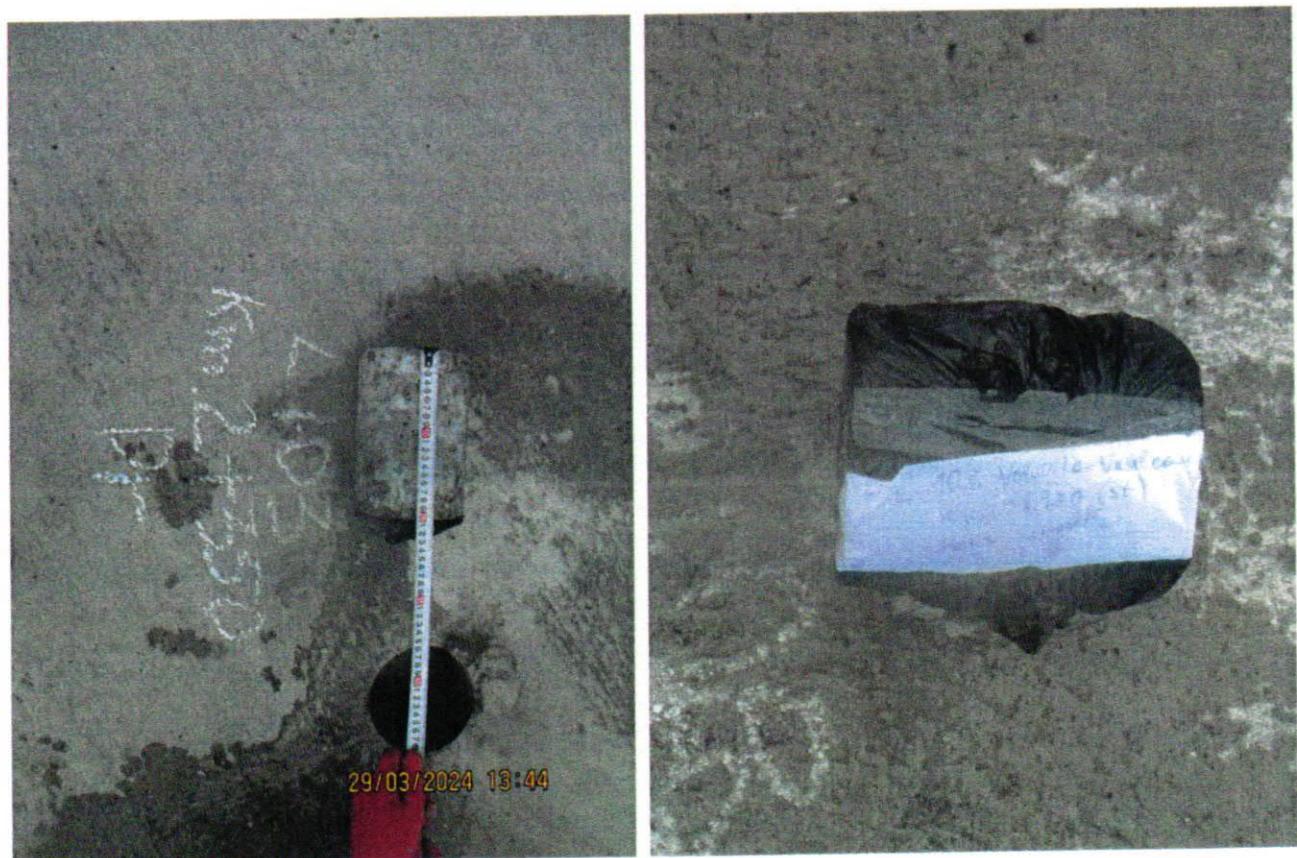
Figura 16. Măsurarea grosimilor și împachetarea probelor.

Astfel, conform SM EN 12390-2:2019, Încercare pe beton întărit, Partea 2: Pregătirea și păstrarea epruvetelor pentru încercări de rezistență, mostrele prelevate au fost extrase, împachetate și sigilate în prezența responsabilului tehnic (vezi figura 16).

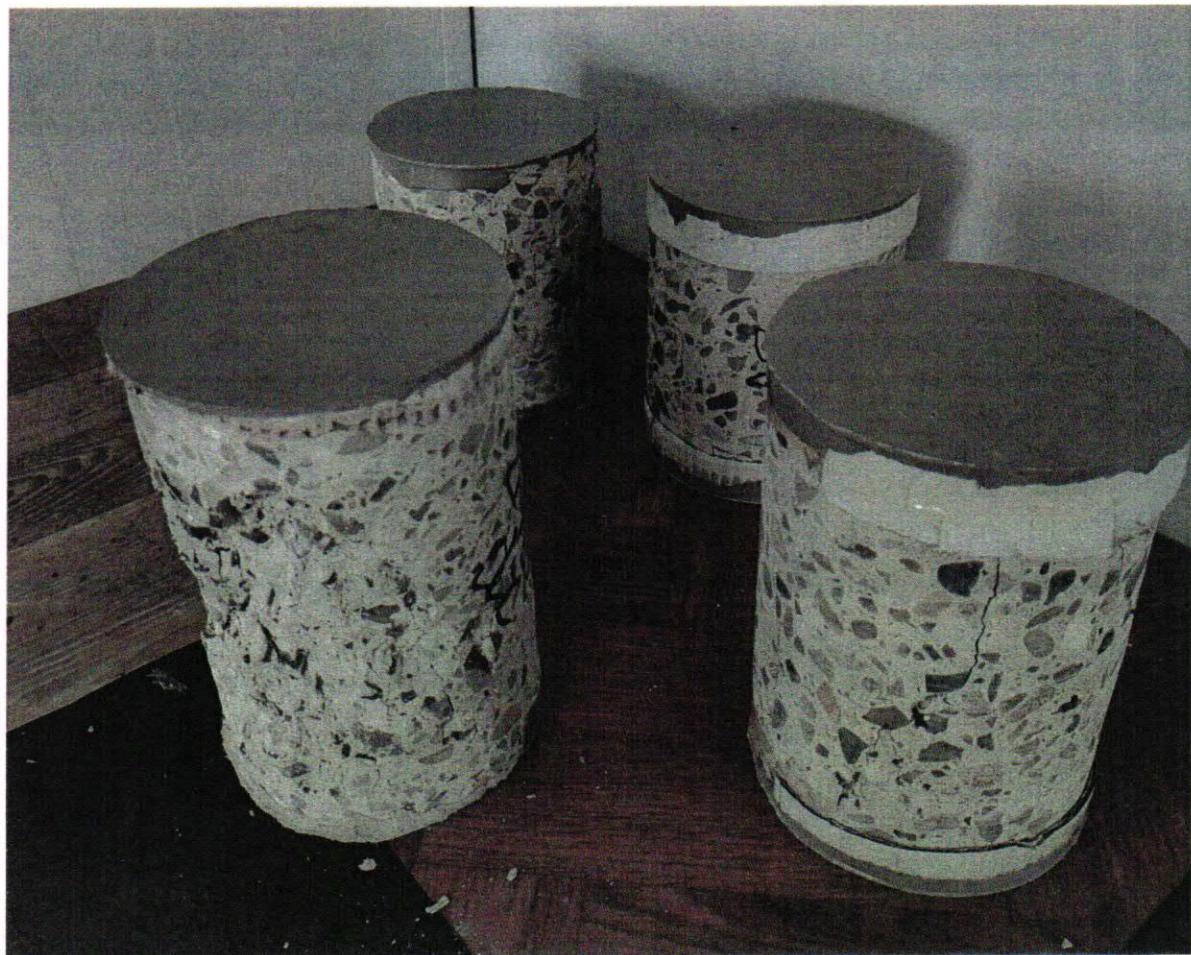
Figura 17. Încercarea betonului la rezistență la compresiune cu presa.

În Republica Moldova standardele adoptate pentru betoane sunt SM EN 13877-1:2013 "Structuri rutiere de beton. Partea 1: Materiale", SM EN 13877-2:2013 "Structuri rutiere de beton. Partea 2: Cerințe funcționale pentru structurile rutiere din beton" și SM EN 13877-3:2010 "Îmbrăcăminți rutiere de beton și CP F.02.03:2019 Construcții din beton și beton armat. Evaluarea in-situ a rezistenței la compresiune a betonului din structuri și din elemente prefabricate. Clasele de rezistență la compresiune sunt prezentate în SM EN 206:2013+A2:2021, cât și procedurile de testare în SM EN 12390-3:2019. Încercare pe beton întărit Partea 3: Rezistență la compresiune a epruvetelor. Materiale ilustrative a epruvetelor/probelor încercate sunt prezentate în figura 17.

În urma verificării rezultatelor încercărilor de laborator la etapa de construcție de pe drumul local L103, sector km 2+100 – 2+235, partea stângă și km 2+235 - 3+090 ambele benzi, privind coresponderea datelor reale la cerințele caietului de sarcini și a proiectului, clasa betonului pusă în operă este cea prevăzută de proiect și anume clasa C 30/37. Diferența clasei la faza de execuție cu cea din cadrul expertizei, care este mai mare, se explică prin faptul că de la data punerii în operă au trecut 5-7luni, între timp betonul a căpătat o rezistență mai mare. Rezultatele sunt prezentate în tabelul 3.2.1.

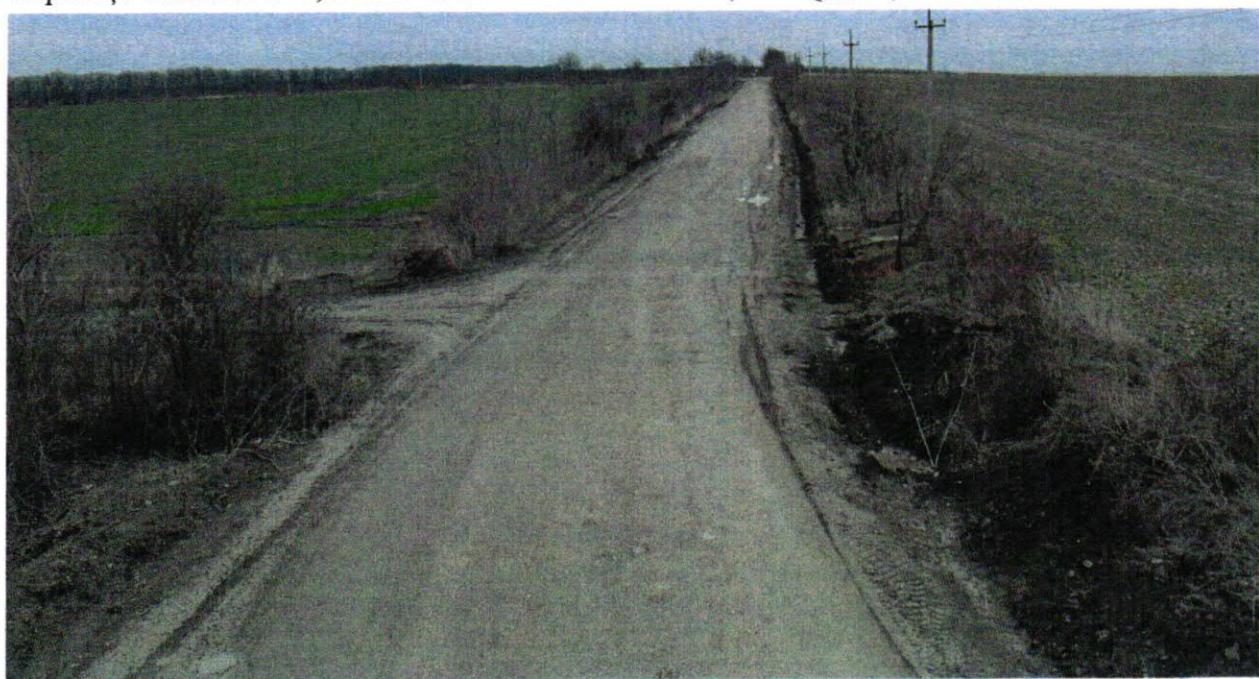
Figura 18. Drumul L103, Podețul Pc 3+45. Starea/Etapa executării la fază de expediție

- Podețul de la Pc 3+45, (*vezi figura 18, subcap. 3.4*);
- Podețul de la Pc 36+70, (*vezi figura 20, subcap. 3.4*) de la sfîrșitul sectorului;
- Sectorul de drum Pc 3+50 - 7+50 (400ml), atât executarea terasamentului (*solul adus și compactat*), cât și a straturilor rutiere din balast și piatră spartă;

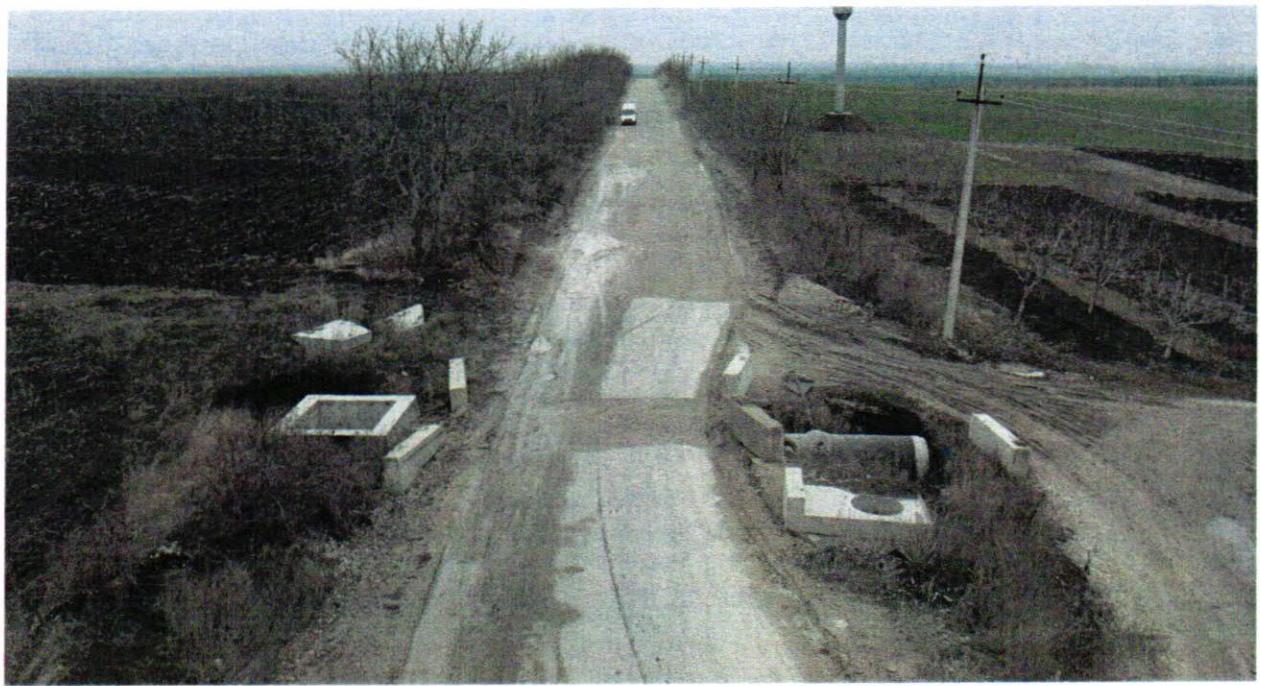
Figura 19. Drumul L103, Podețul PC 14+98. Starea/Etapa executată la faza de expertiză

În loc de podețul de la PC 14+98 lichidat e prevăzut un podeț nou, la același PC cu \varnothing 1,0 m. Suprafața bazinului $F=0,14 \text{ km}^2$ cu declivitatea albiei – 0,034. $Q_{3\%}=0,6 \text{ m}^3/\text{sec}$, cu executarea fântânei la amonte.

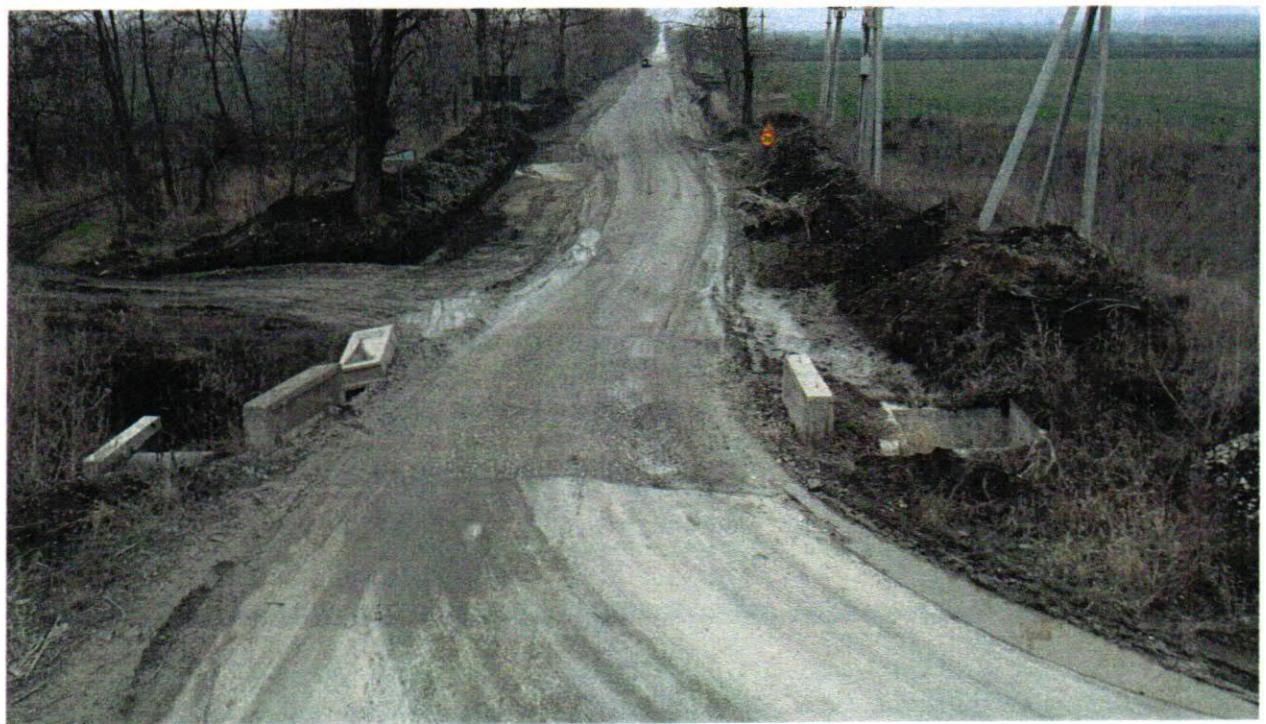
Figura 20. Drumul L103, Podețul Pc 36+70 (sens invers). Starea/Etapa executată la faza de expertiză

În loc de podețul de la PC 36+70 lichidat e prevăzut un podeț nou, la același PC, cu \varnothing 0,8 m. Suprafața bazinului $F=0,15 \text{ km}^2$ cu declivitatea albiei – 0,025. $Q_{3\%}=0,6 \text{ m}^3/\text{sec}$.

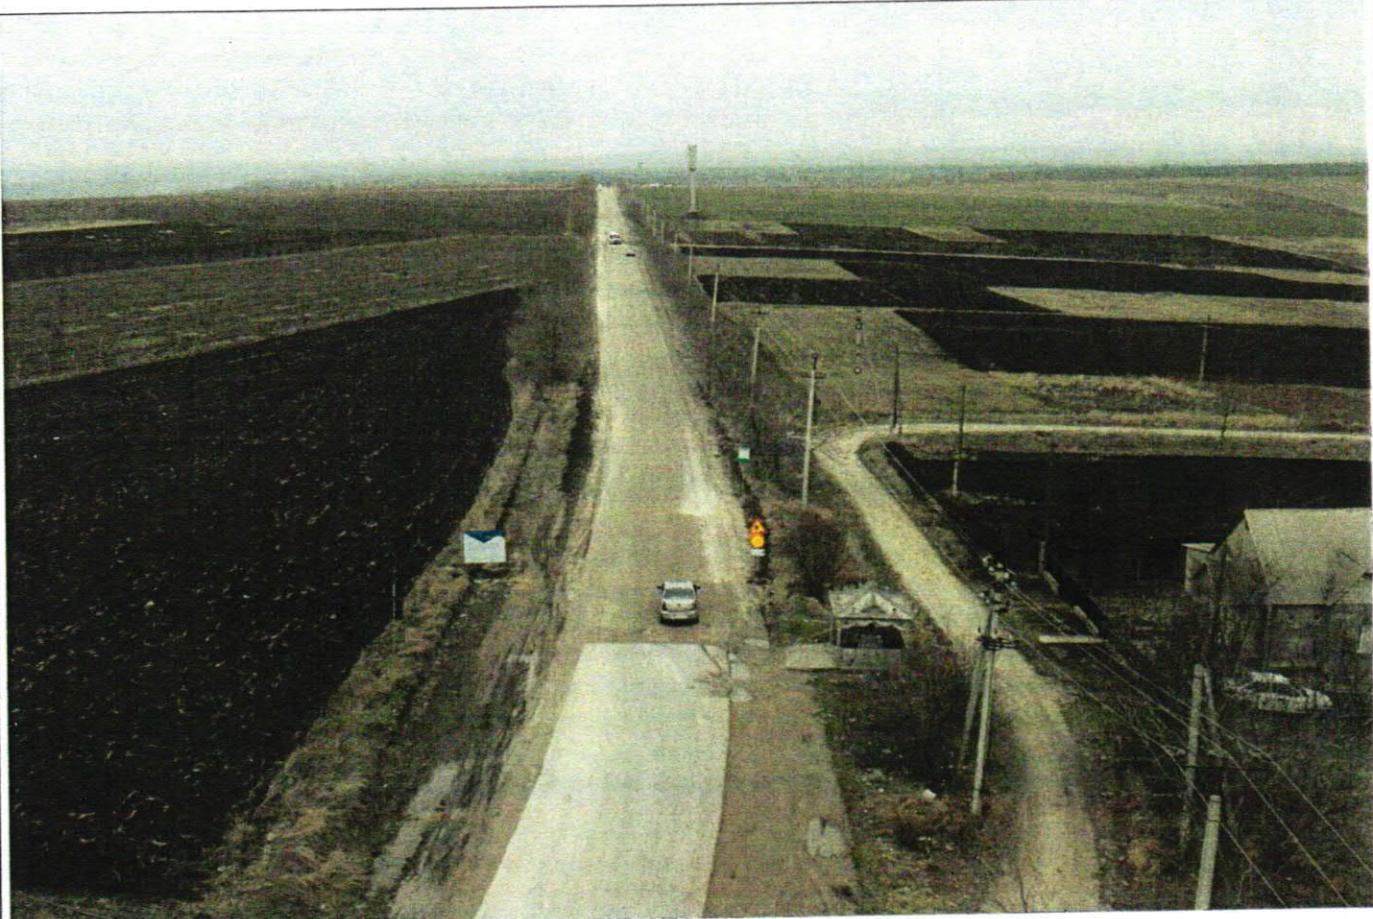
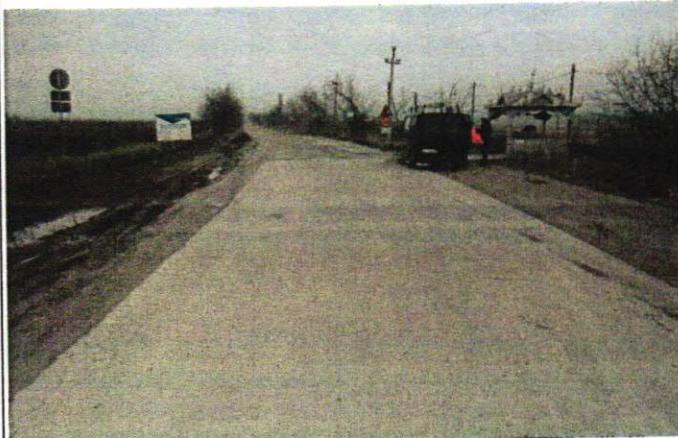
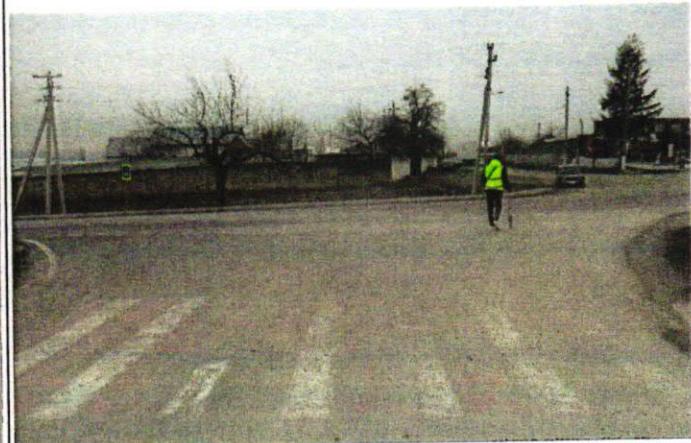
Km 0+020

Lățimea părții carosabile – 6,10 m

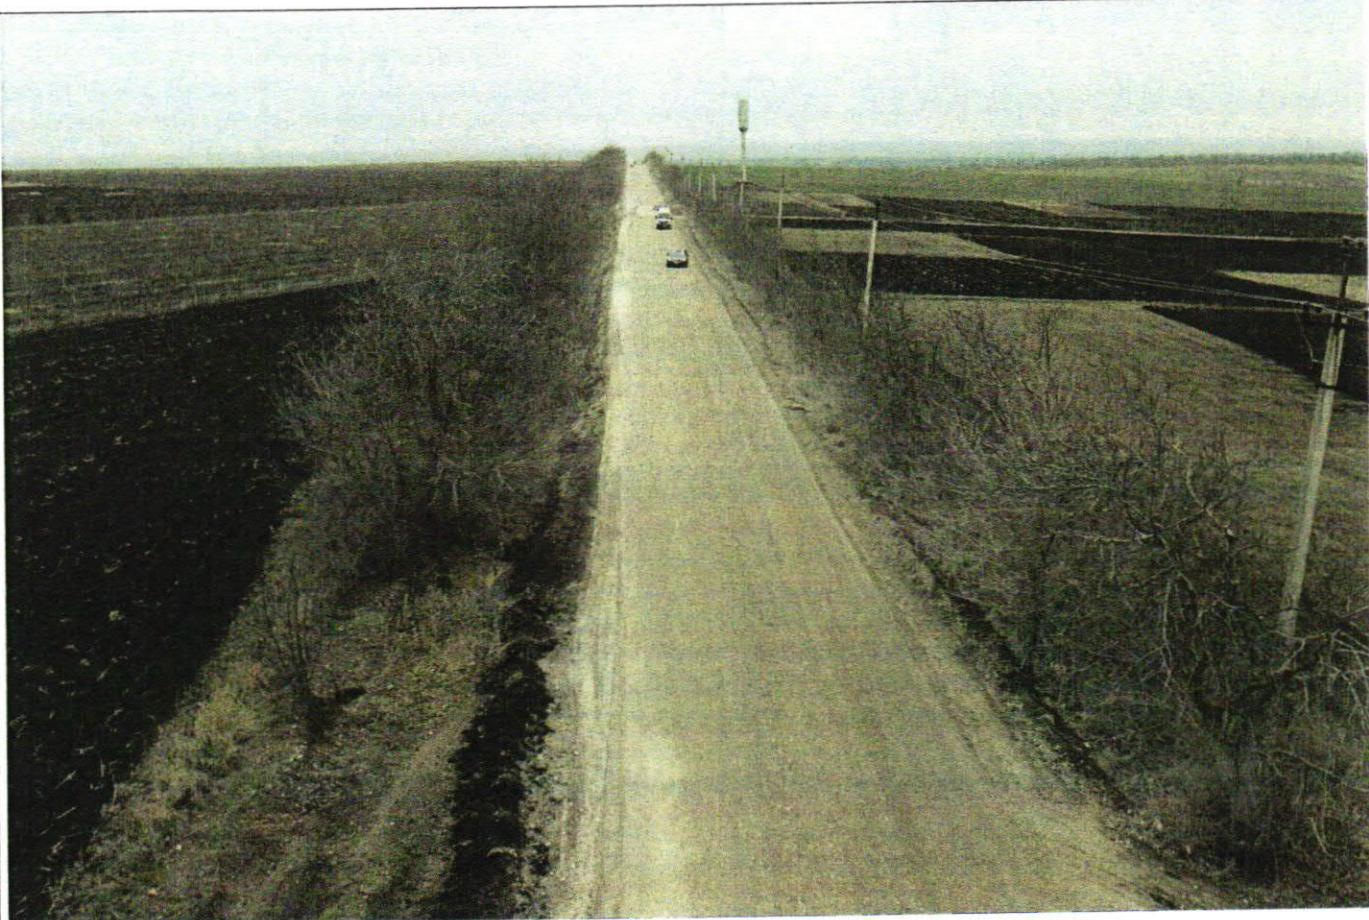
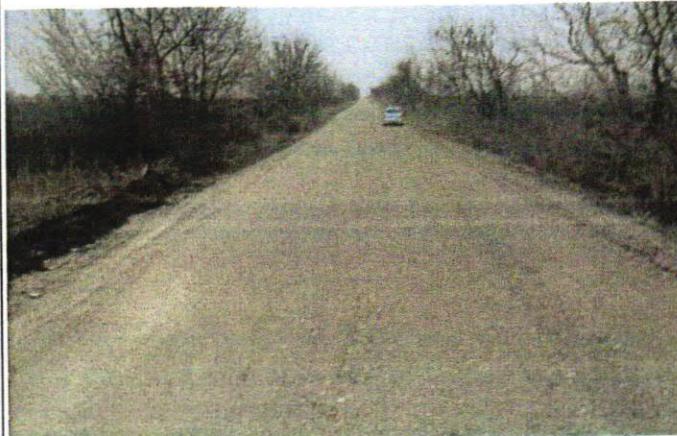
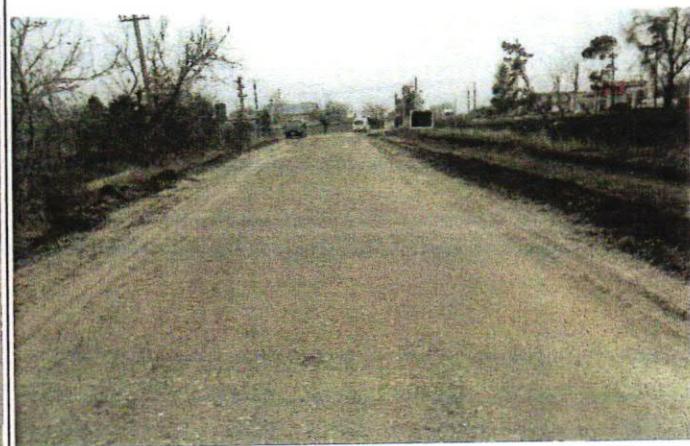
Km 0+100

Lățimea părții carosabile – 7,30 m

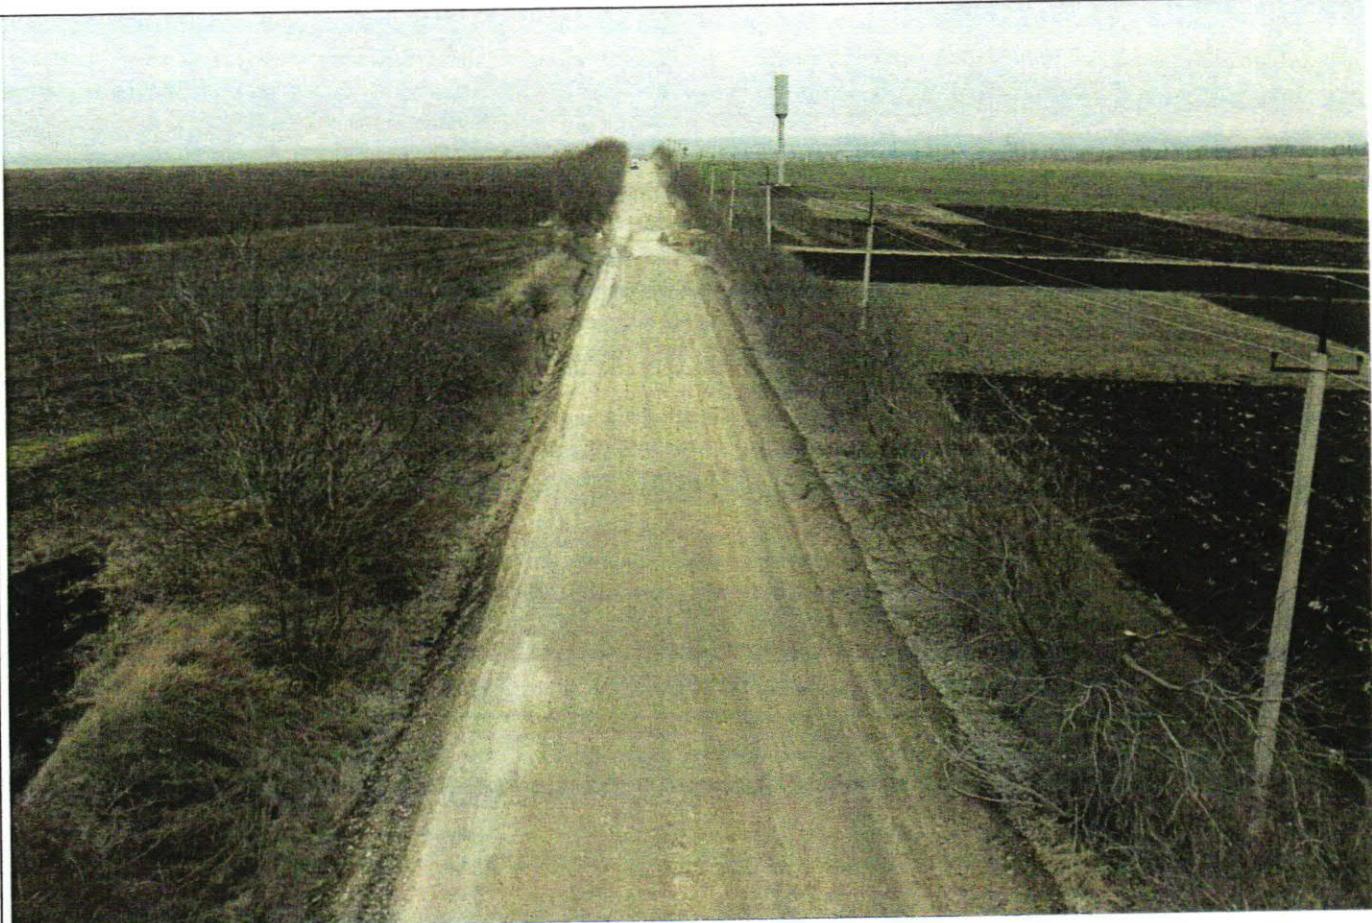
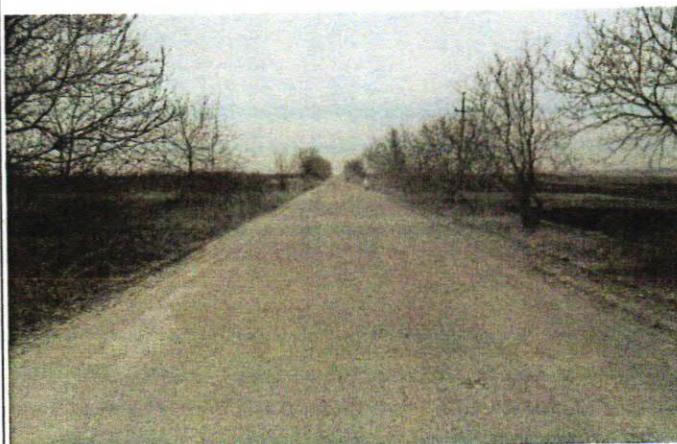
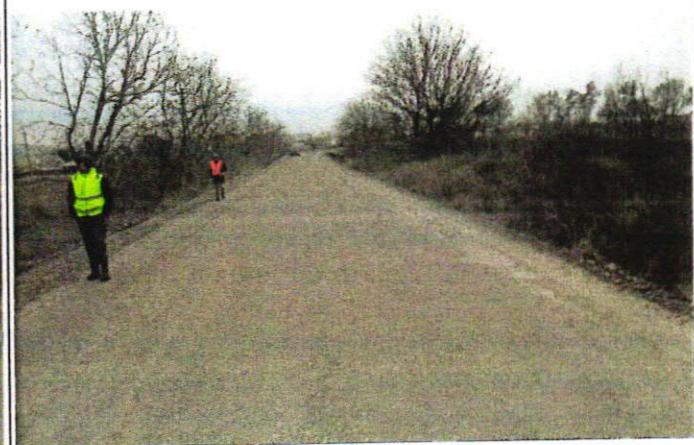
Km 0+200

Lățimea părții carosabile – 7,80 m

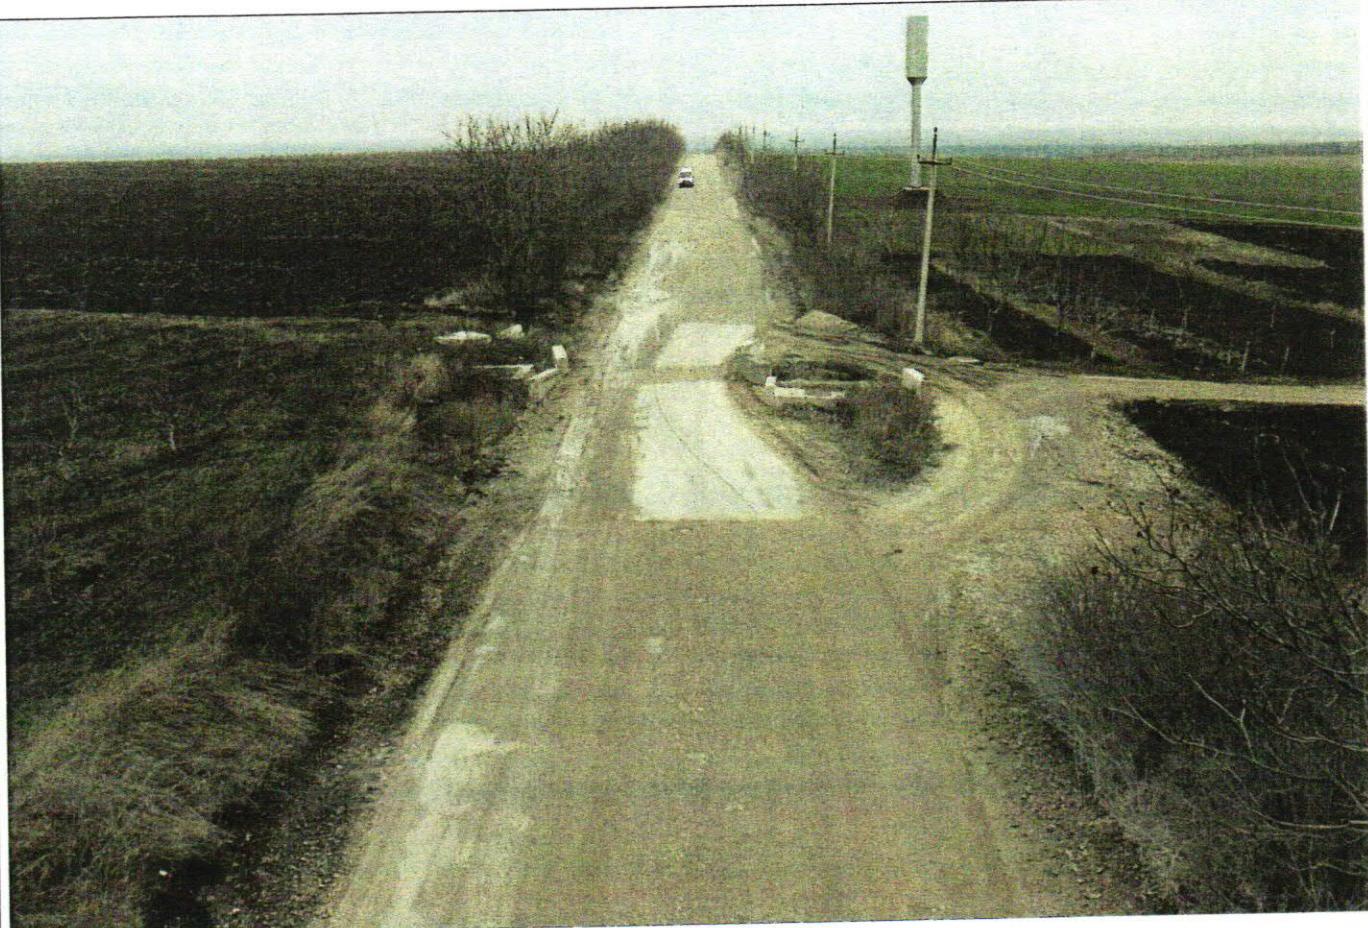
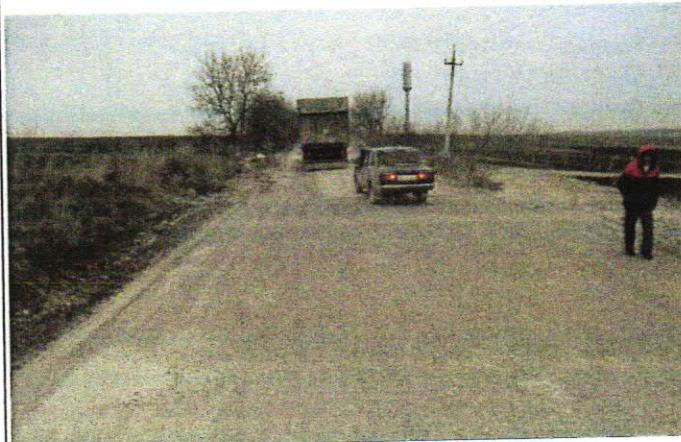
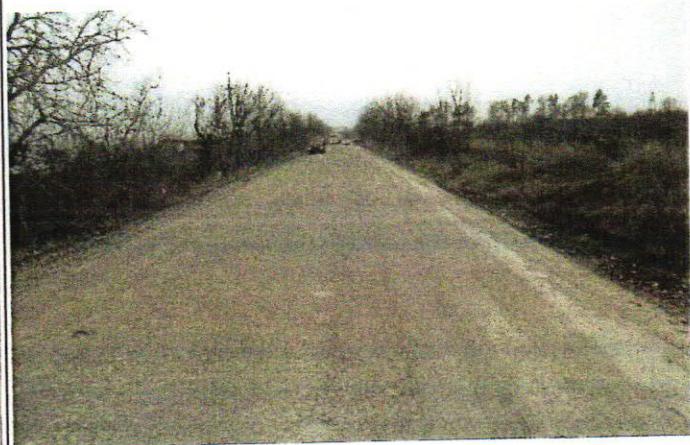
Km 0+300

Lățimea părții carosabile – 7,80 m
