EXPERTIZĂ TEHNICĂ

Servicii de expertiză tehnică pentru „Evaluarea stării tehnice a suprafețelor carosabile de pe drumul L103 Volovița – Vasilcău, sec. km 0,0-3,7, r-nul Soroca (L = 3700 m.l.)”

642 / 2024 – ET

RAPORT DE EXPERTIZĂ TEHNICĂ

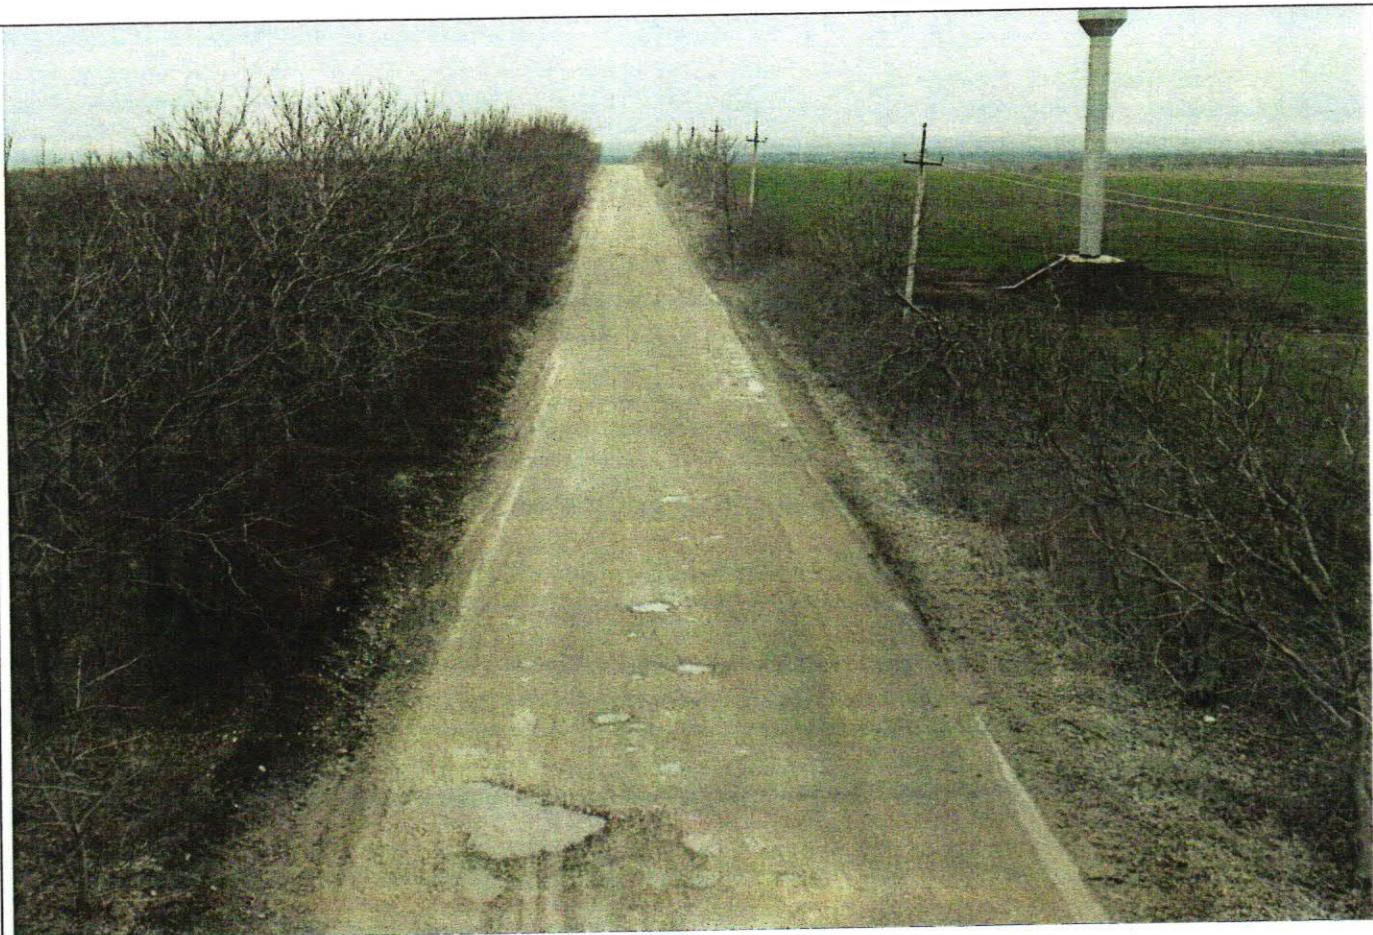
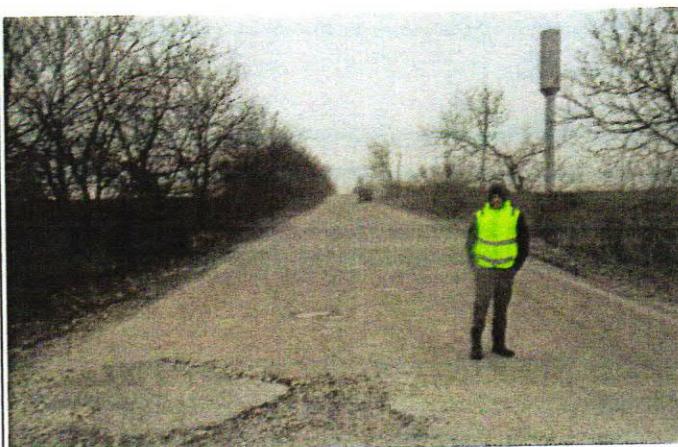
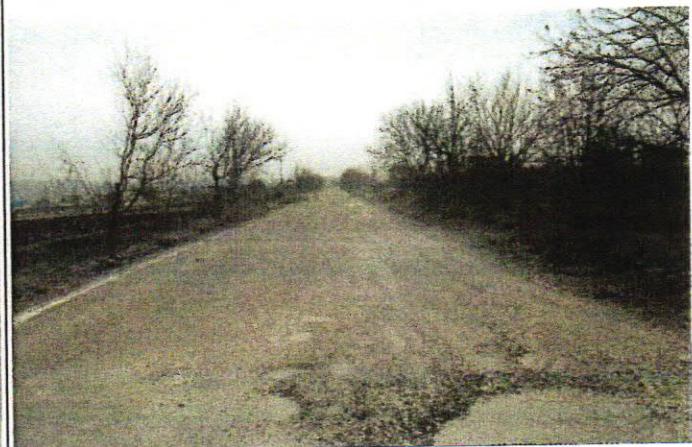
Km 0+400

Lățimea părții carosabile – 7,90 m

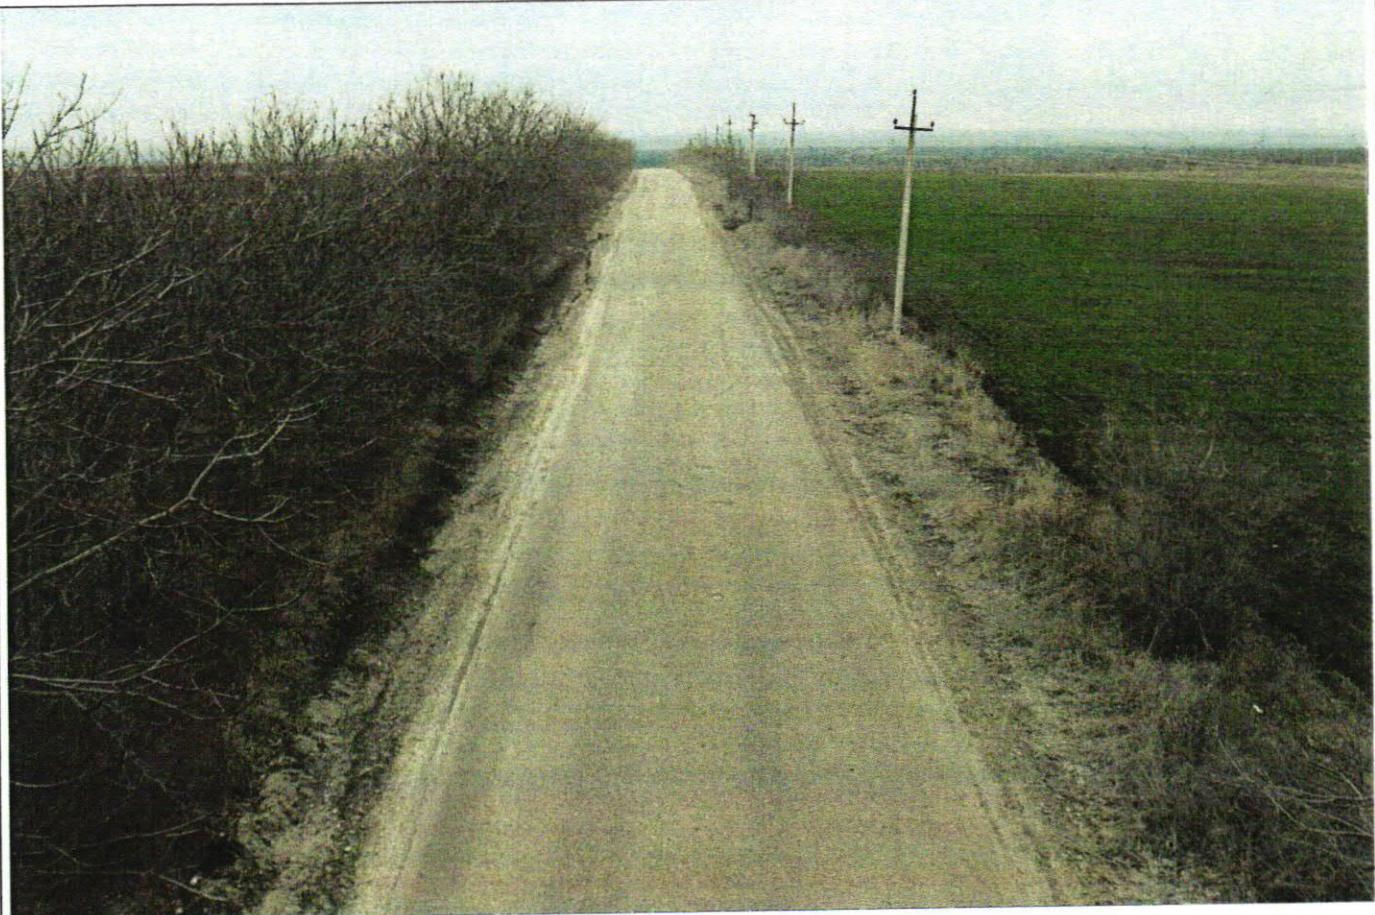
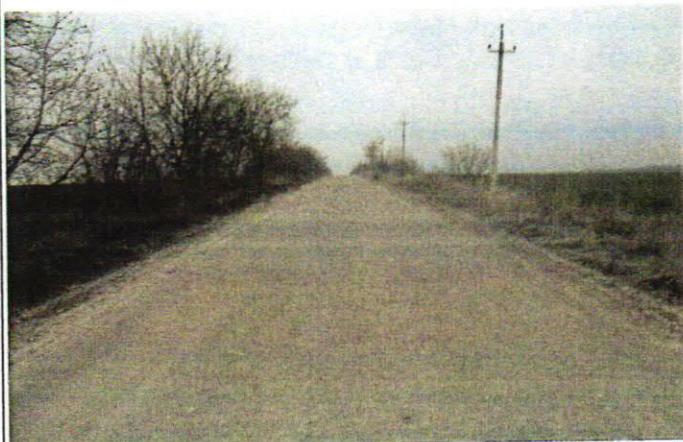
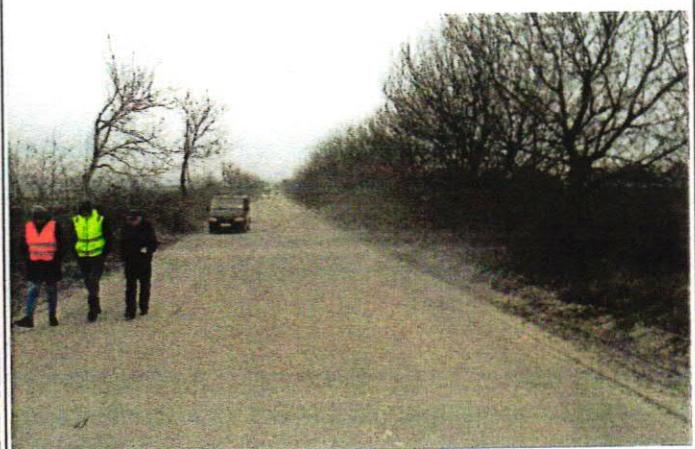
Km 0+500

Lățimea părții carosabile - 7,40 m

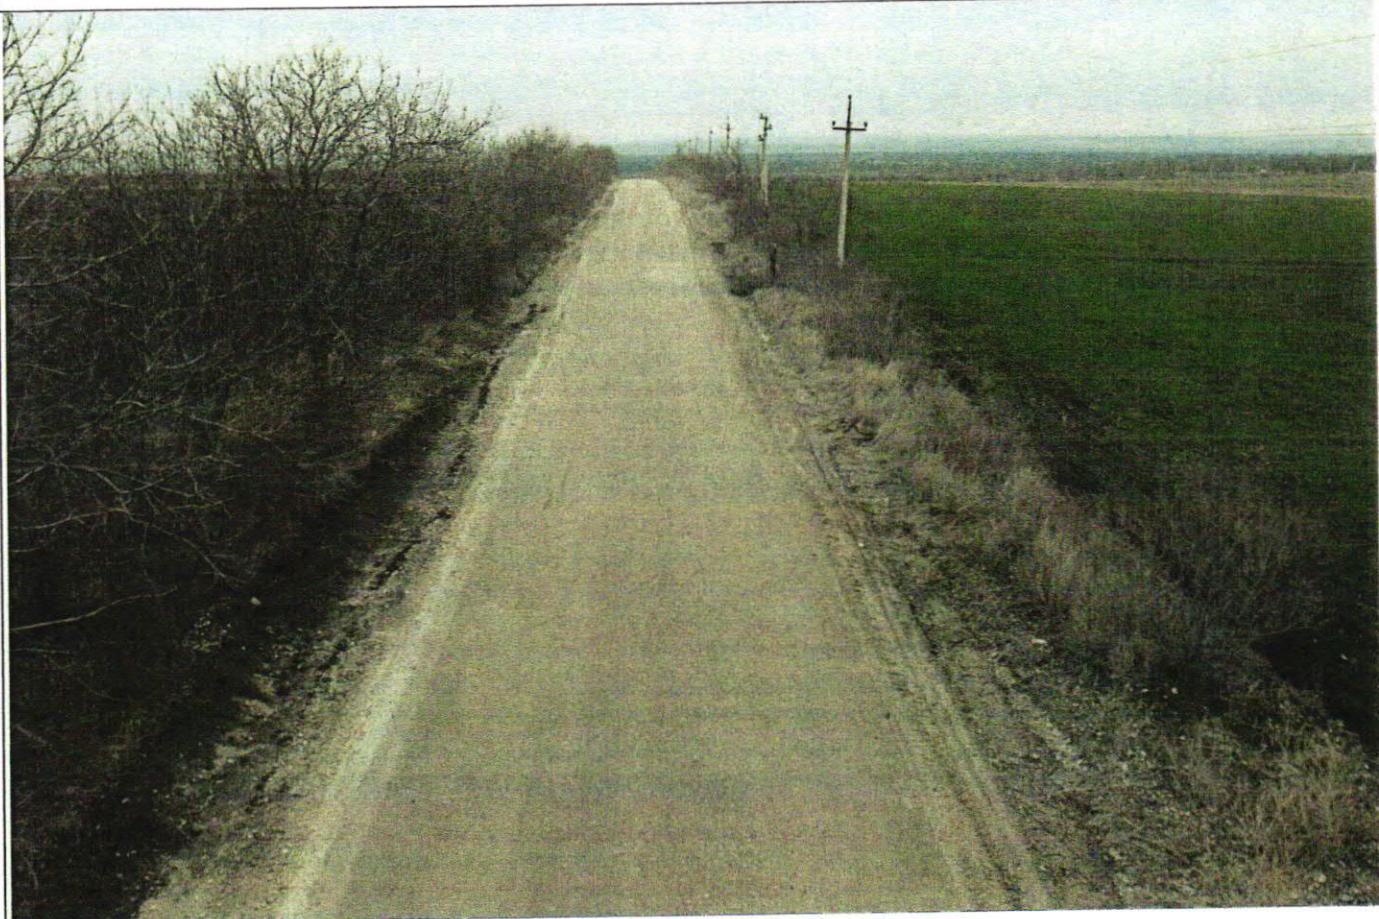
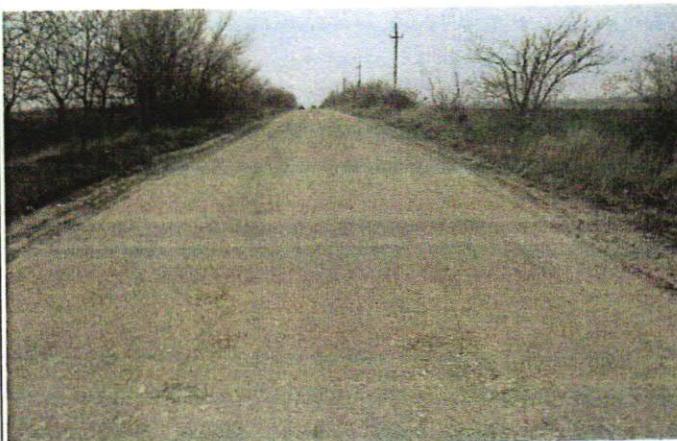
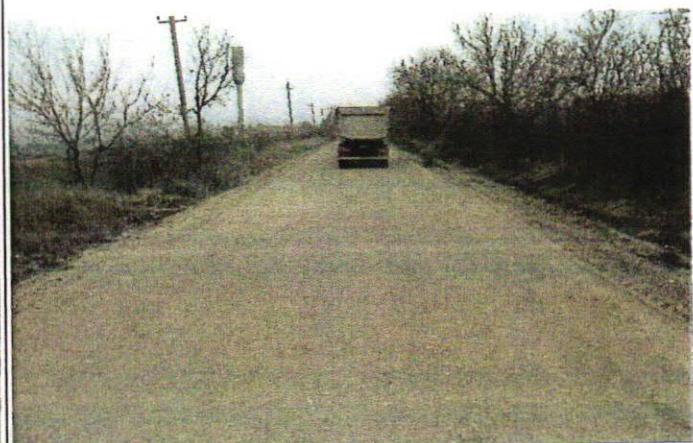
Km 0+600

Lățimea părții carosabile - 8,10 m

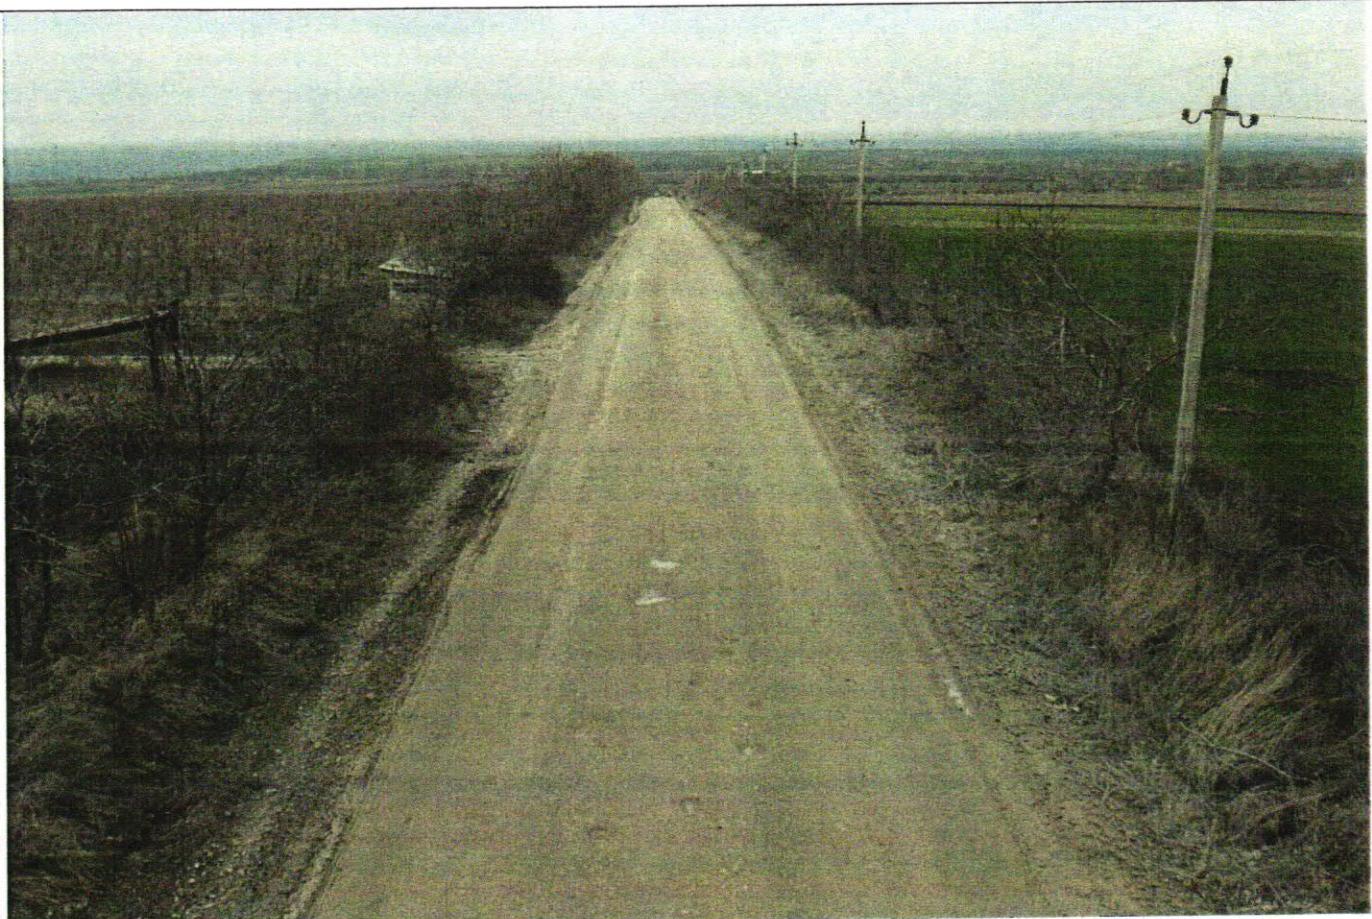
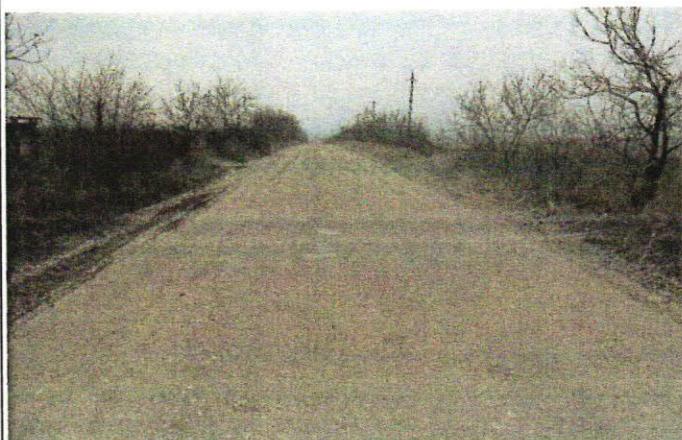
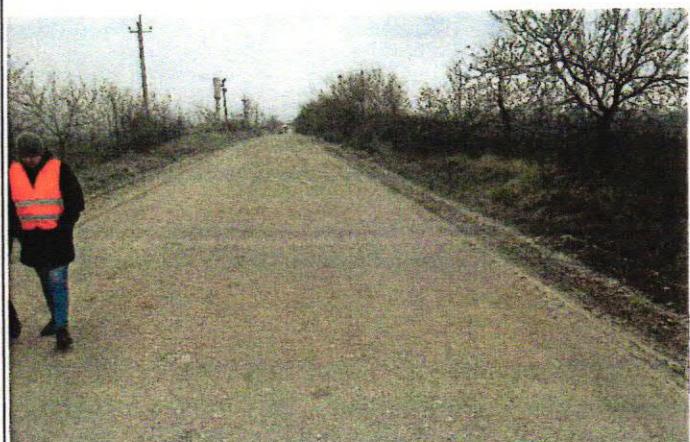
Km 0+700

Lățimea părții carosabile - 7,90 m

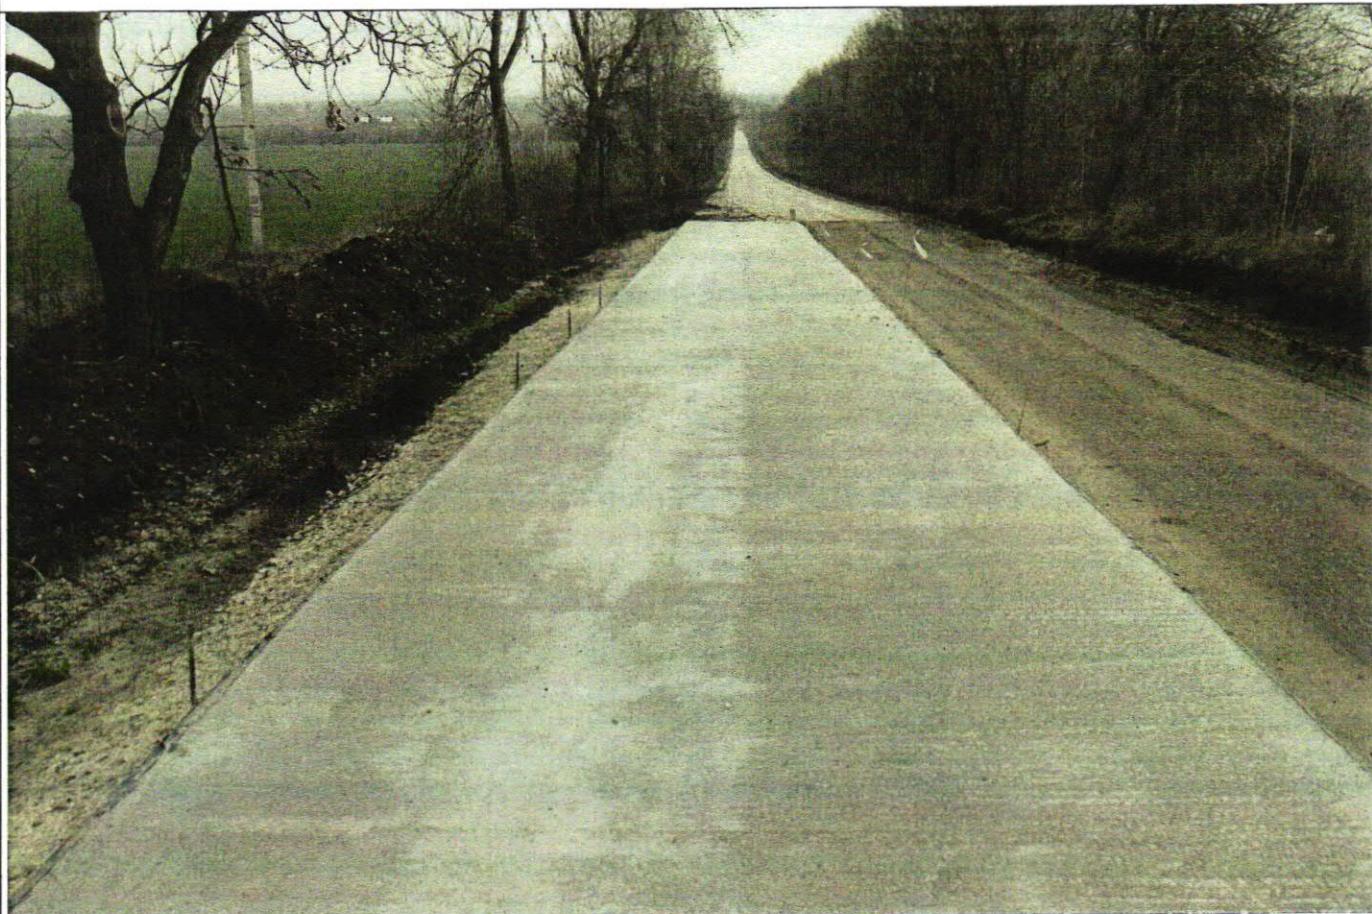
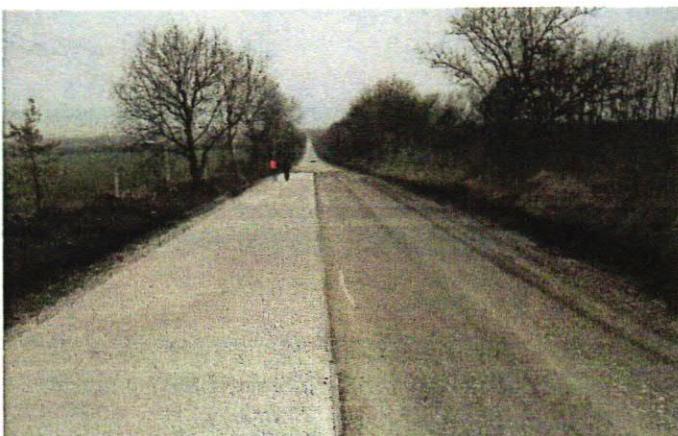
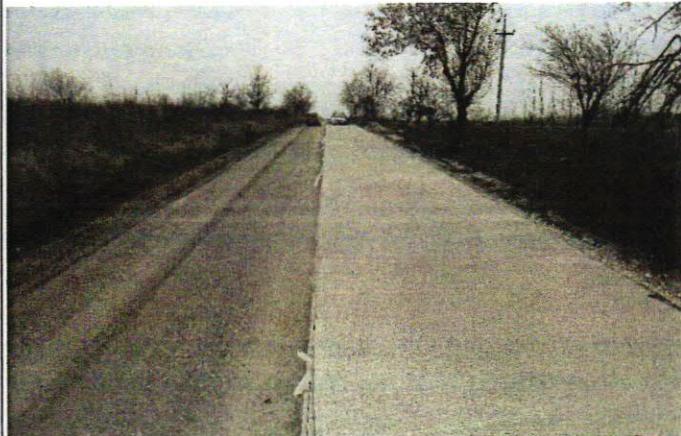
Km 2+200

Lățimea părții carosabile - 3,50 m

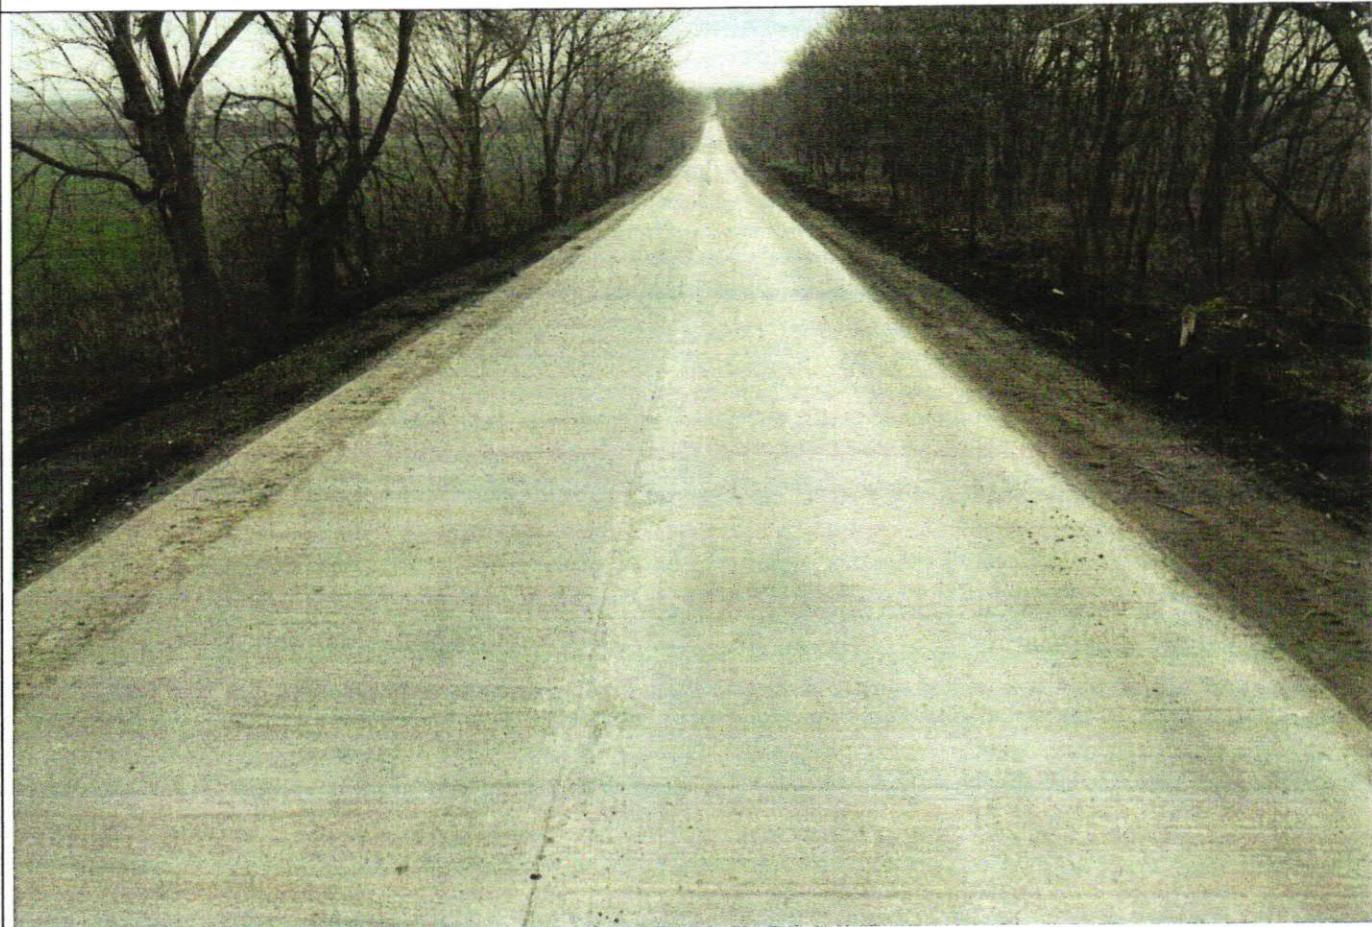
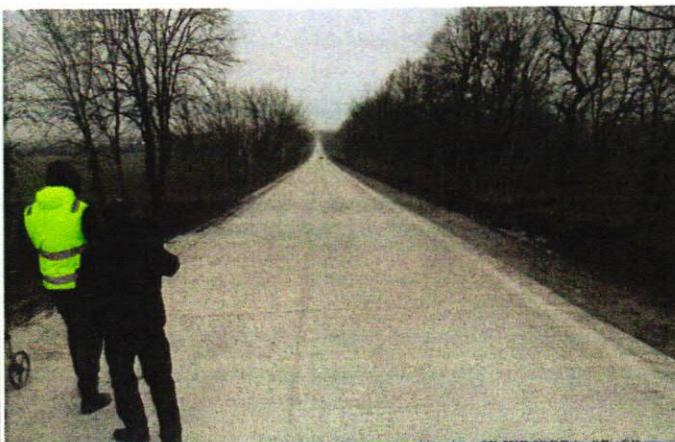
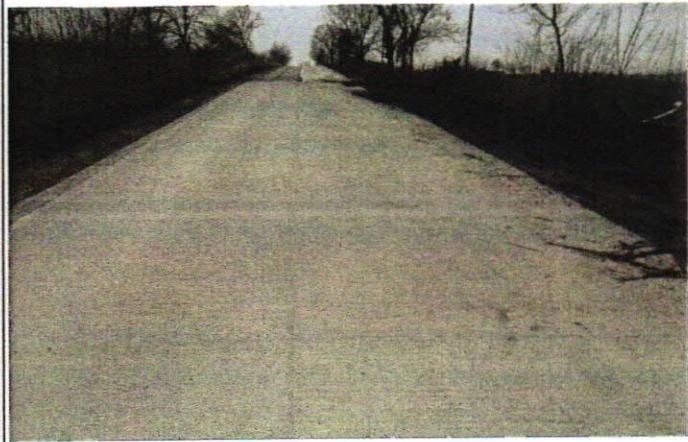
Km 2+300

Lățimea părții carosabile - 7,00 m

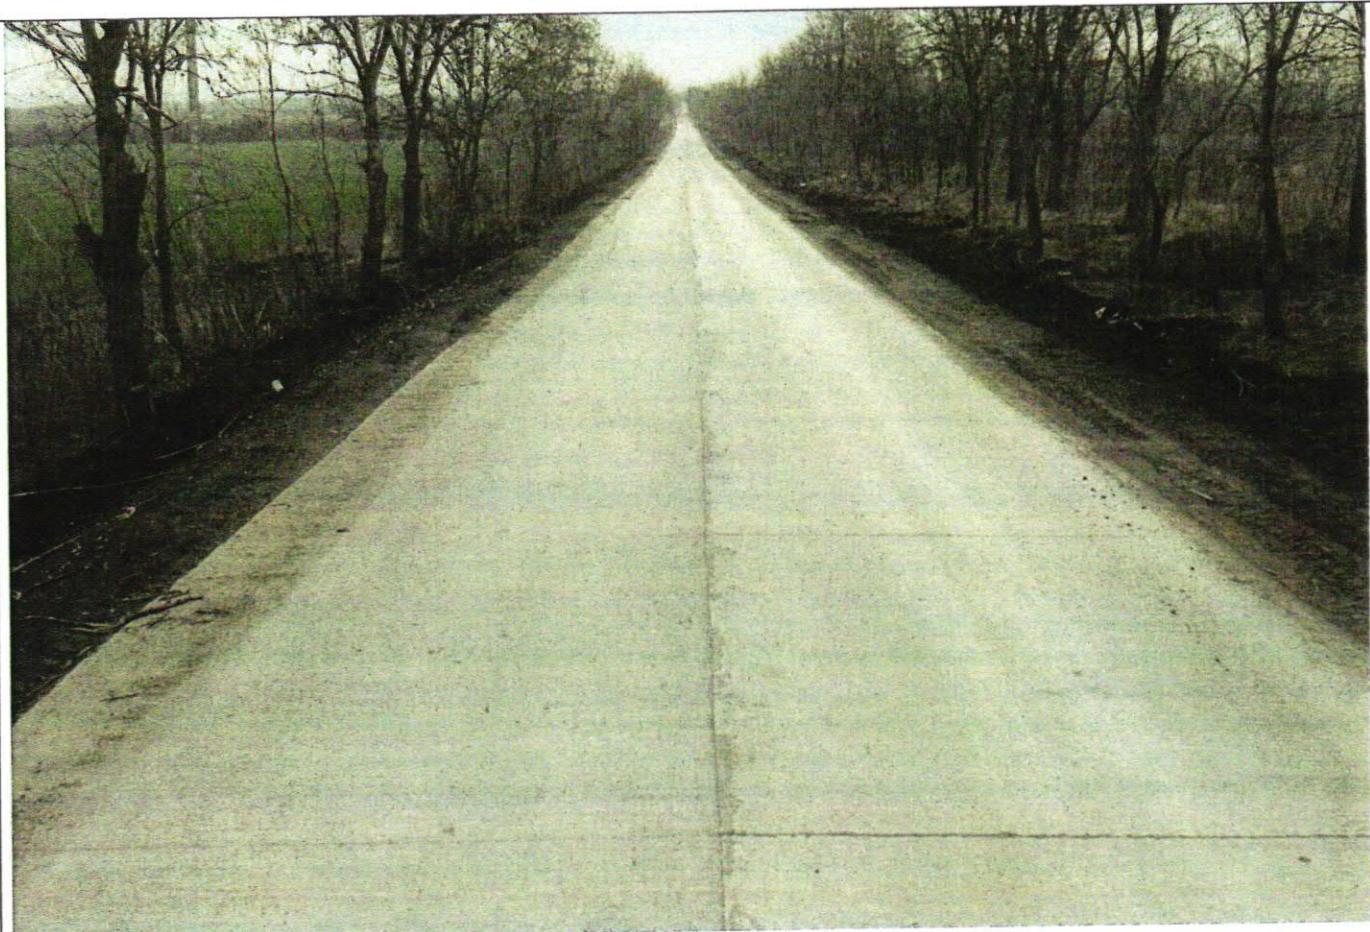
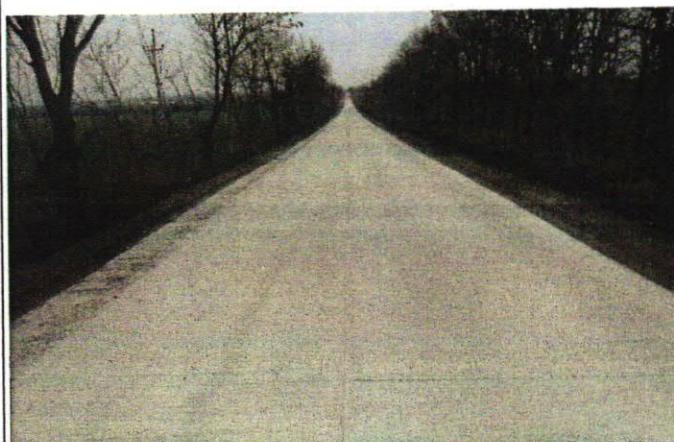
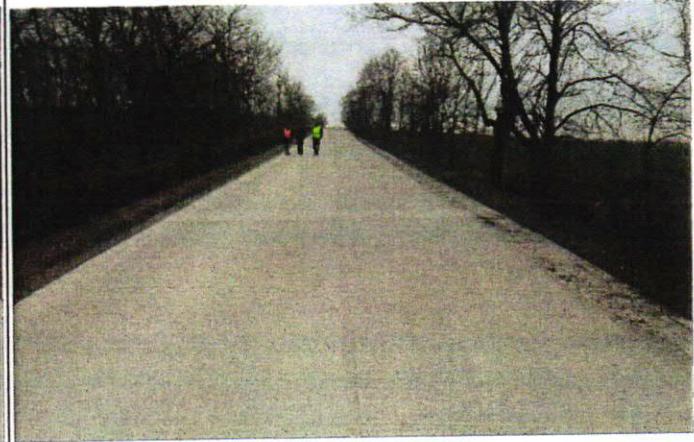
Km 2+400

Lățimea părții carosabile - 7,00 m

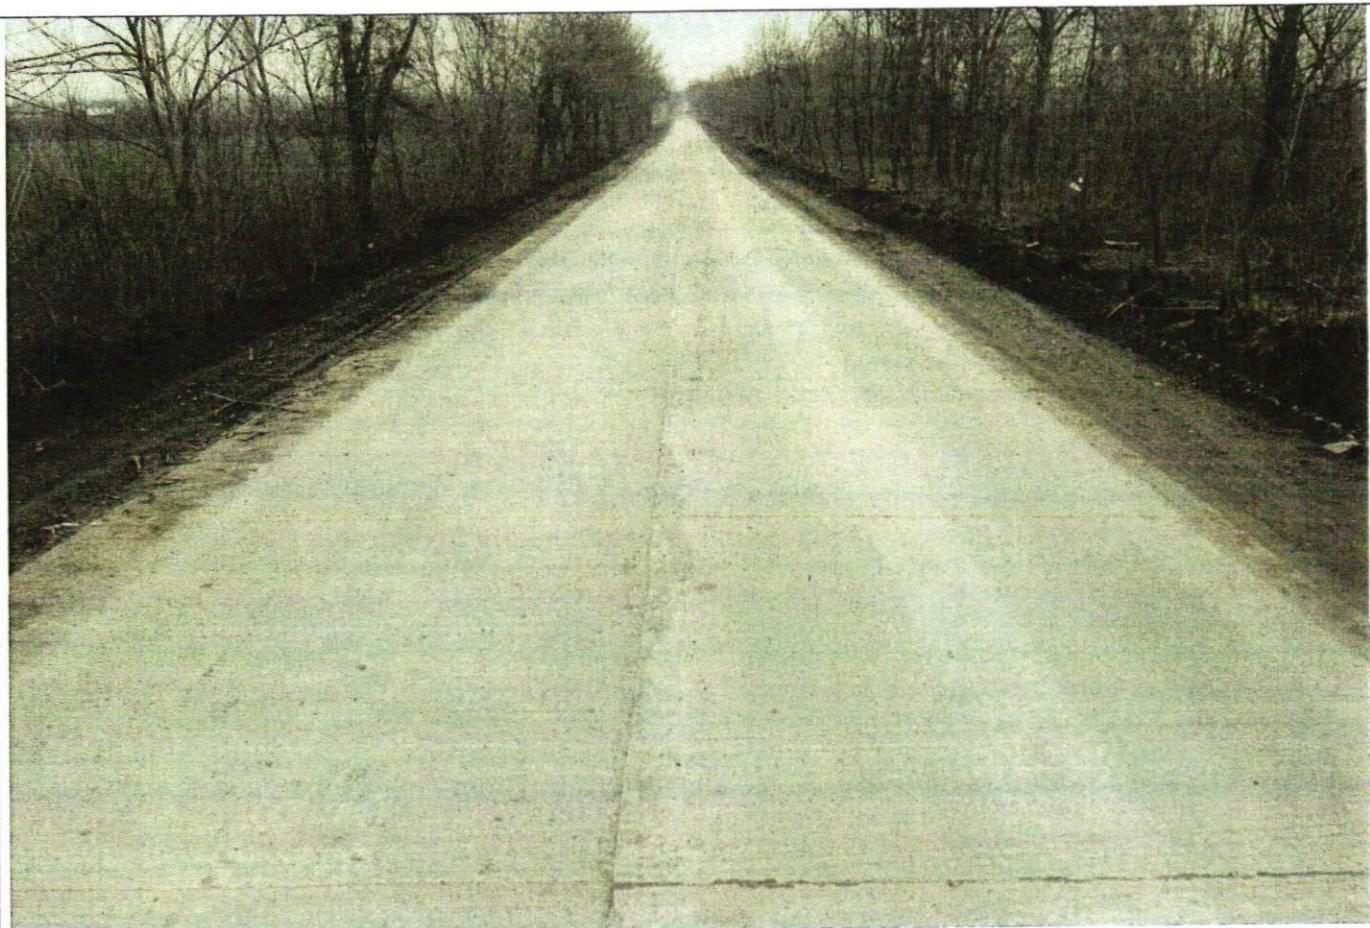
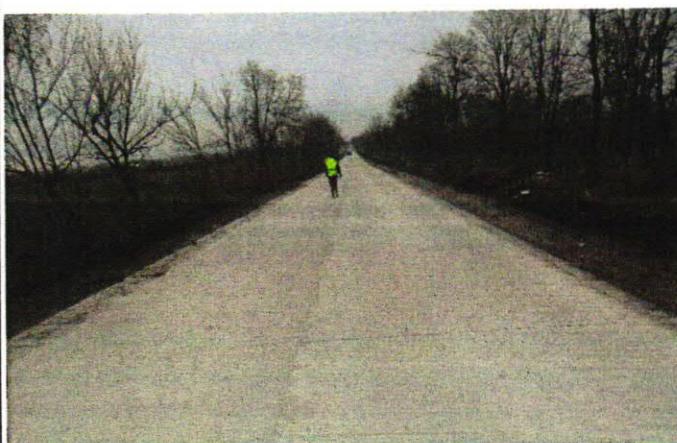
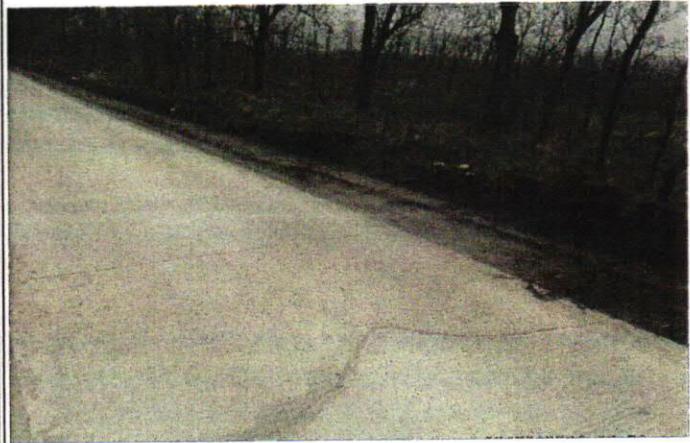
Km 2+500

Lățimea părții carosabile - 7,00 m

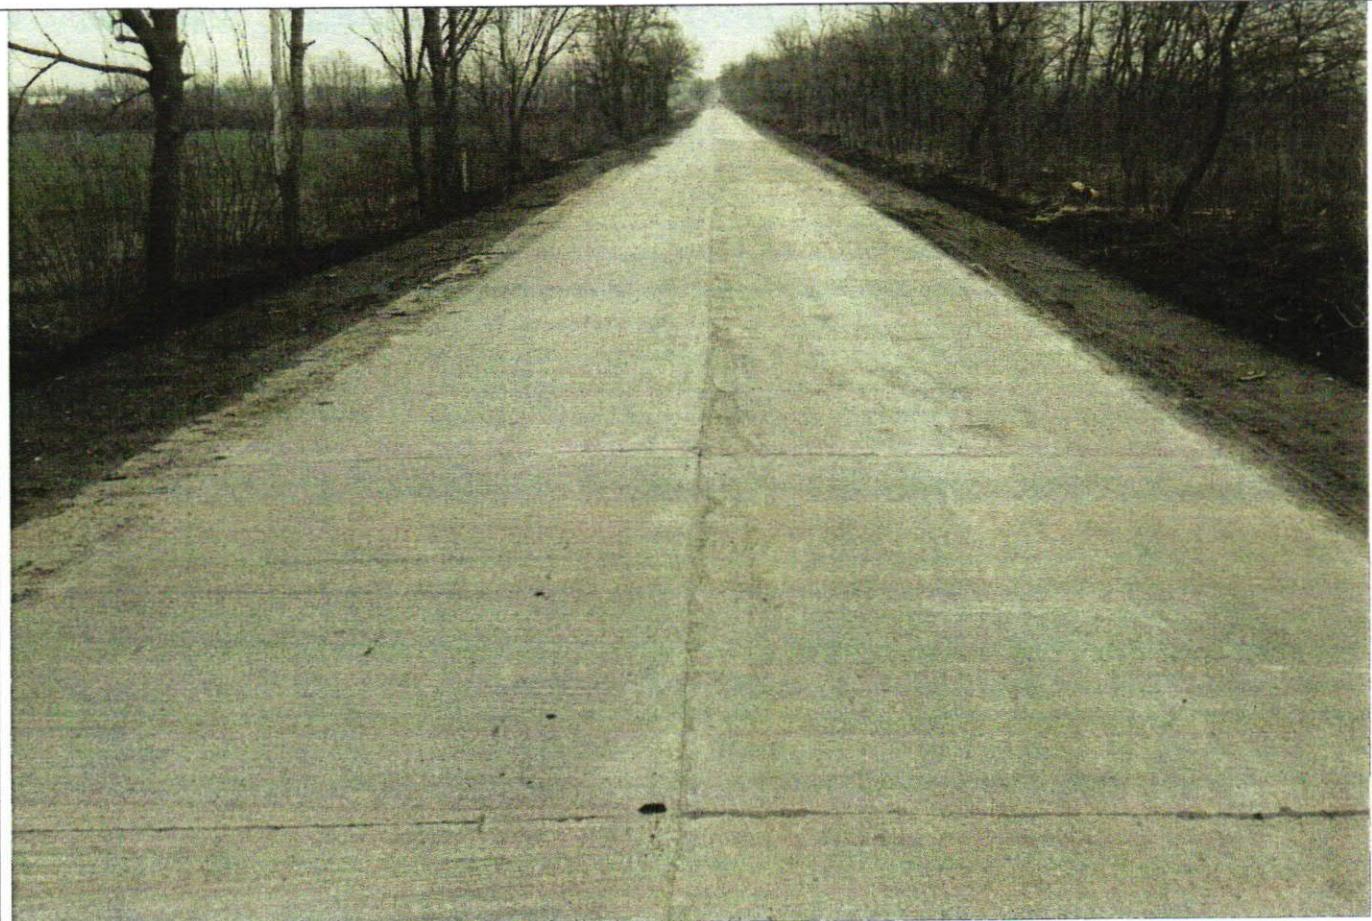
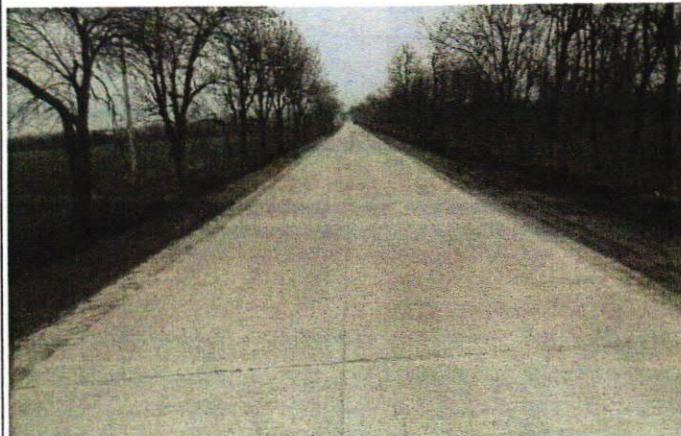
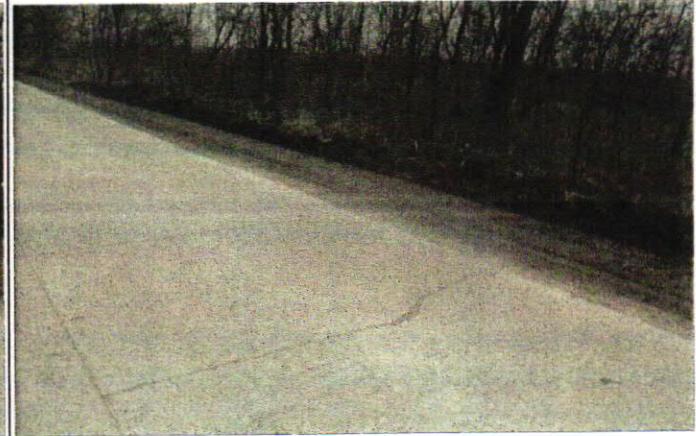
Km 2+600

Lățimea părții carosabile - 7,00 m

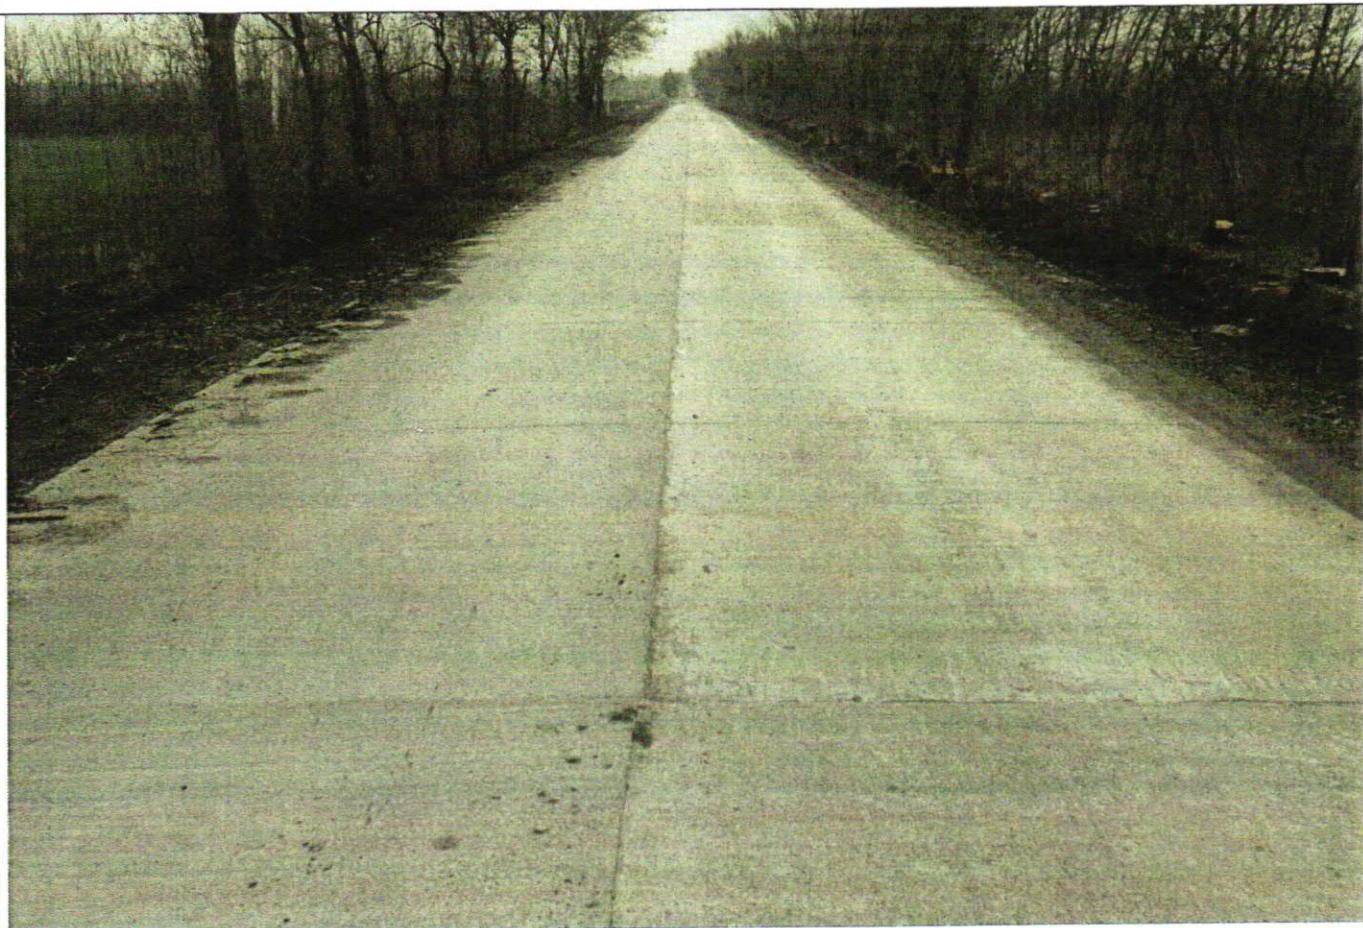
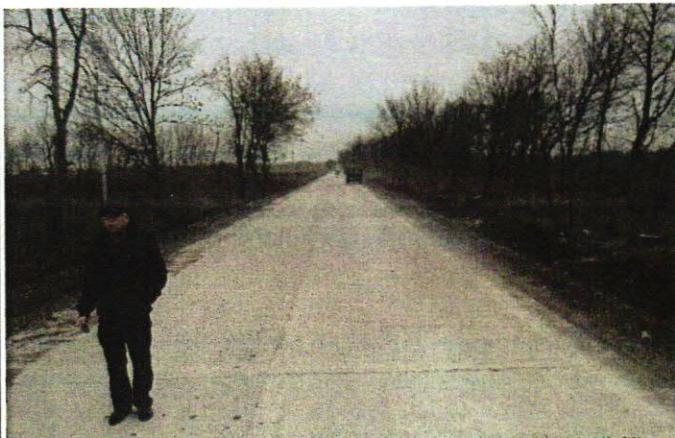
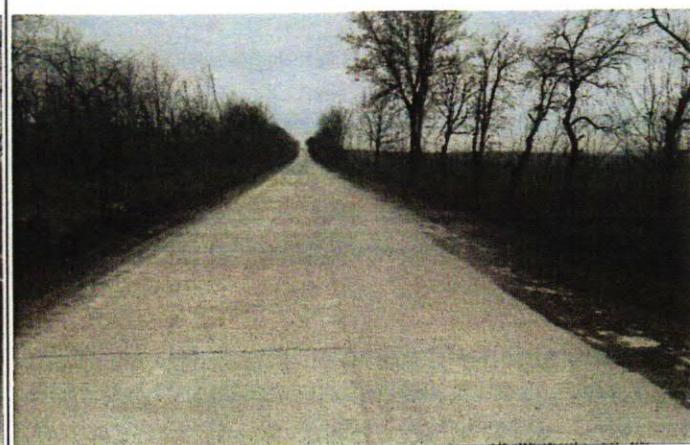
Km 2+700

Lățimea părții carosabile - 7,00 m

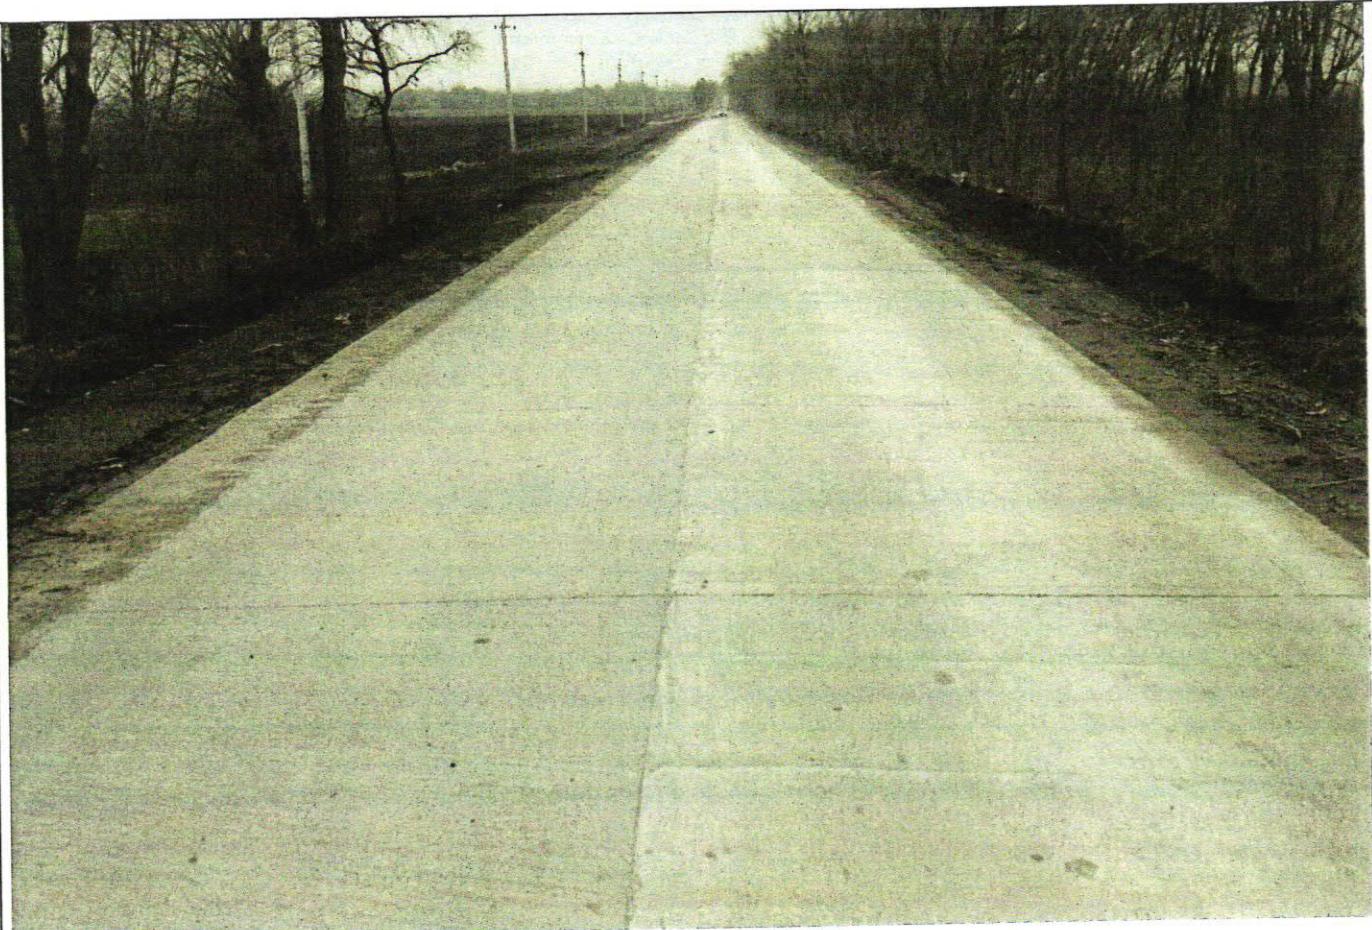
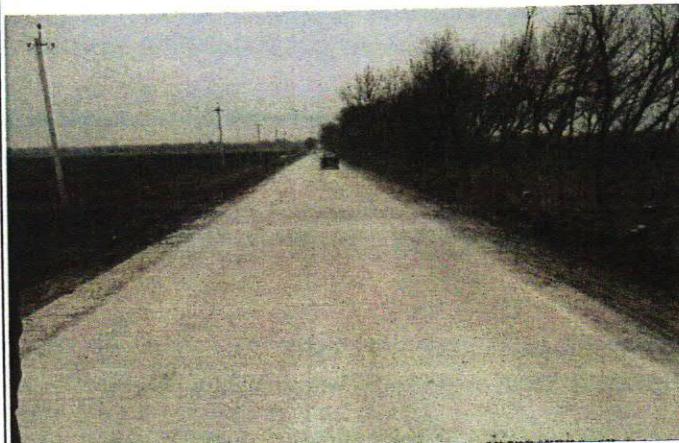
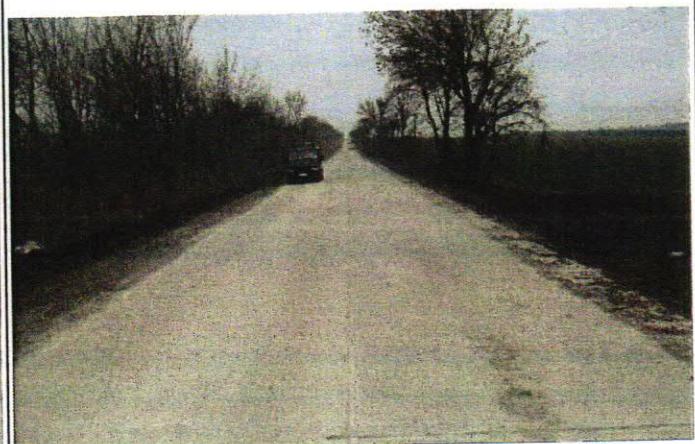
Km 2+800

Lățimea părții carosabile - 7,00 m

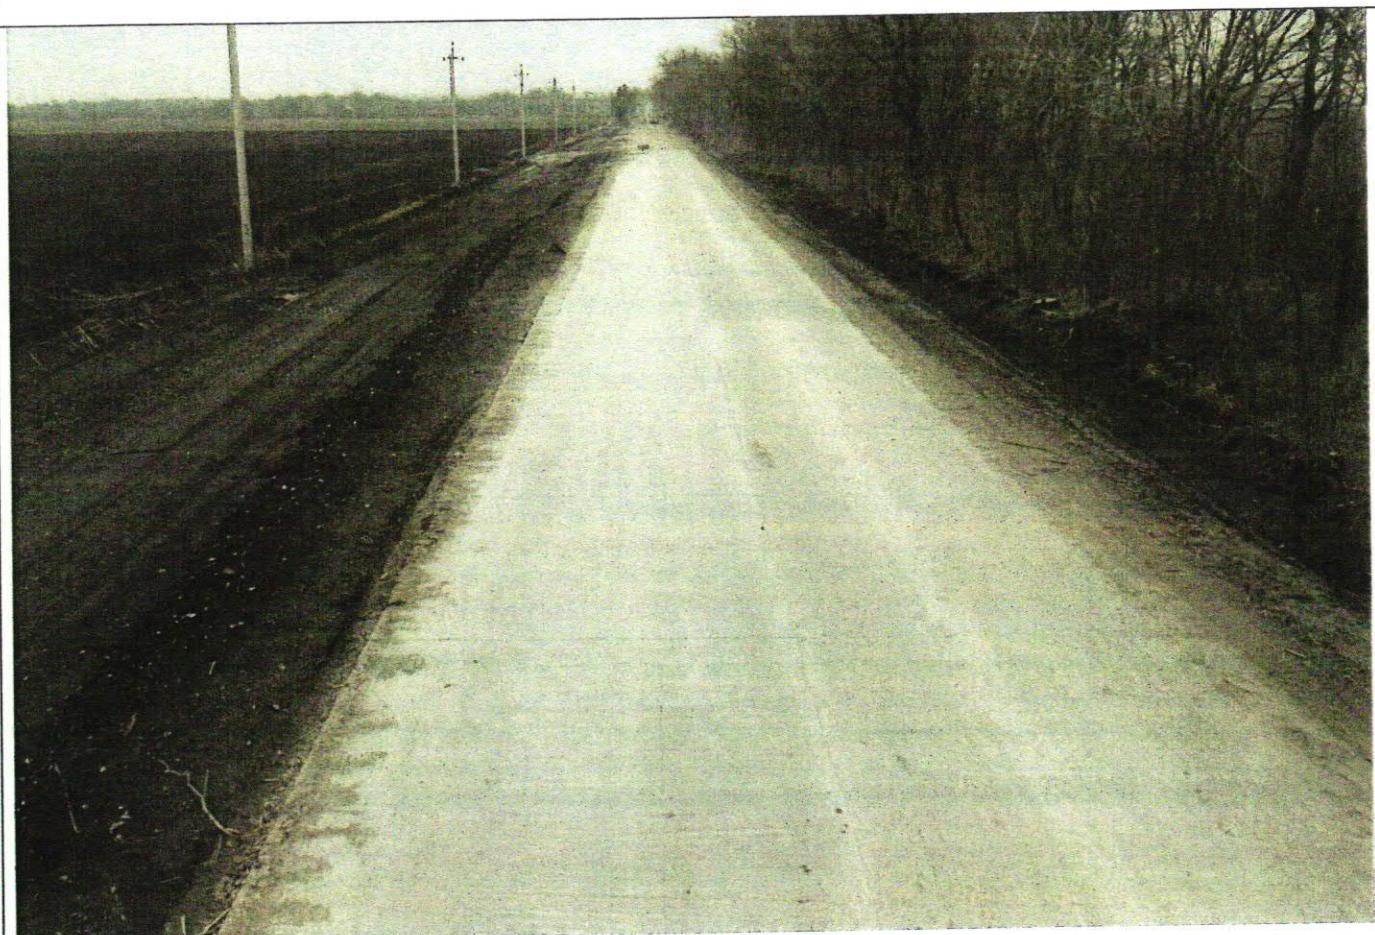
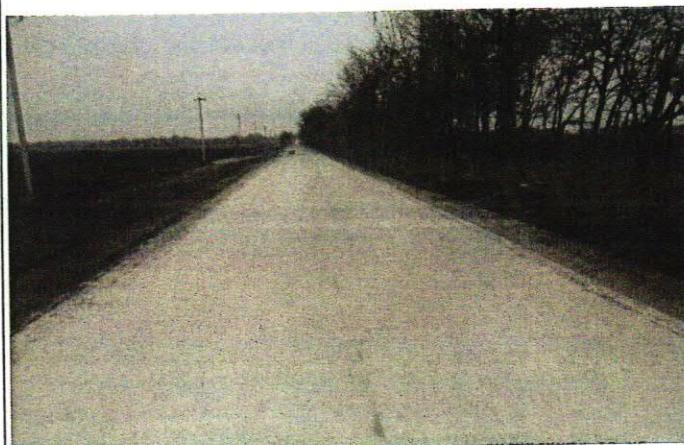
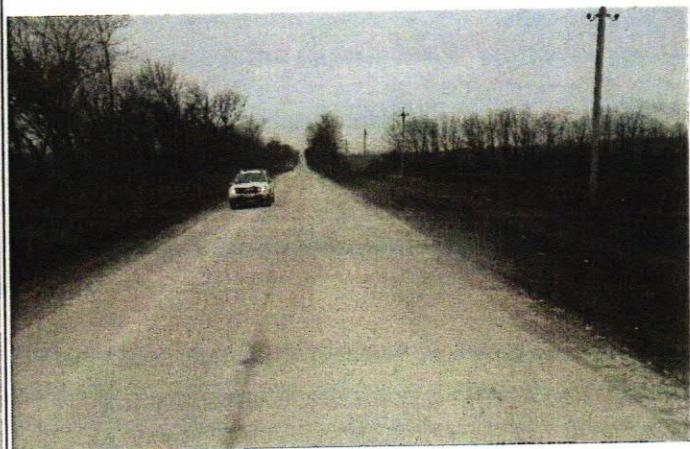
Km 2+900

Lățimea părții carosabile - 7,00 m
