EXPERTIZĂ TEHNICĂ

Servicii de expertiză tehnică pentru „Evaluarea stării tehnice a suprafețelor carosabile de pe drumul L103 Volovița – Vasilcău, sec. km 0,0-3,7, r-nul Soroca (L = 3700 m.l.)”

642 / 2024 – ET

RAPORT DE EXPERTIZĂ TEHNICĂ

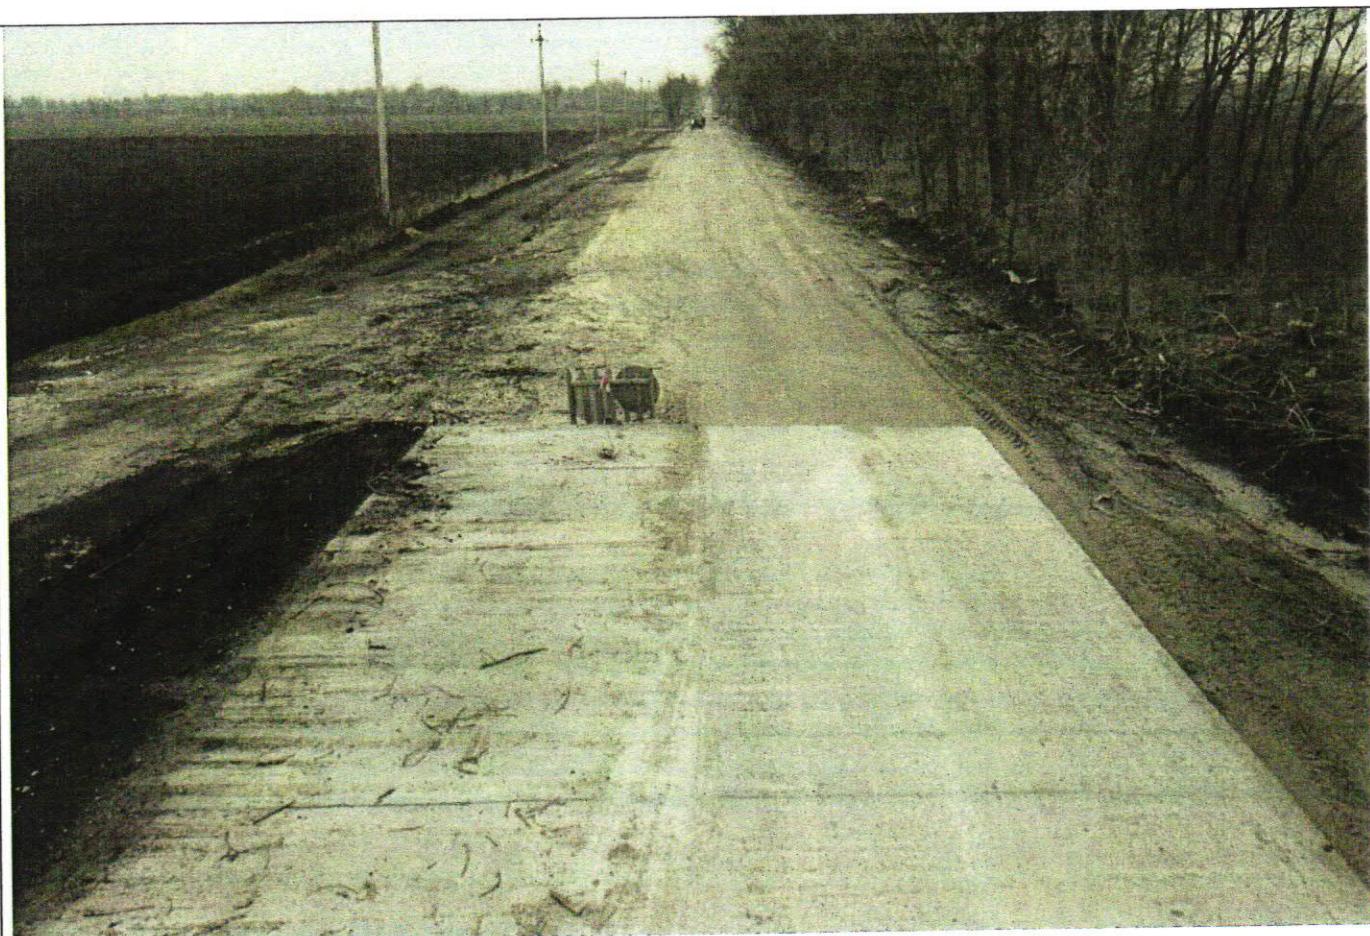
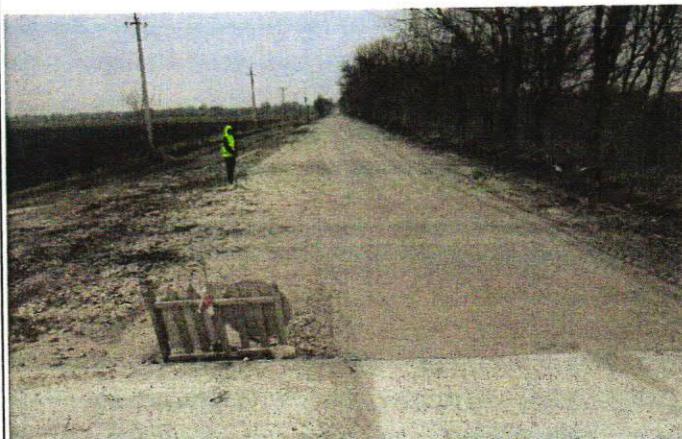
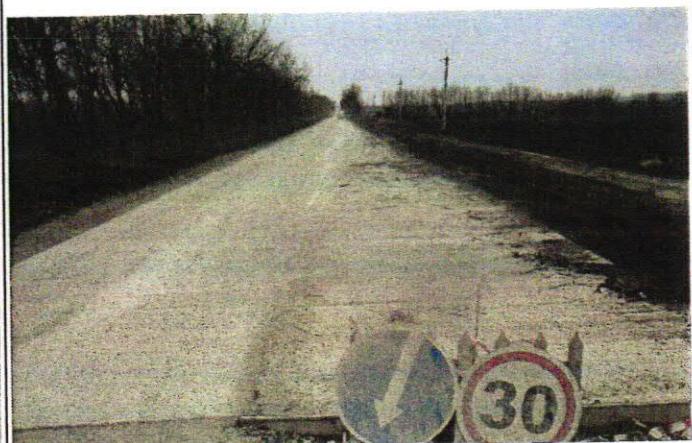
Km 3+090

Lățimea părții carosabile - 7,00 m

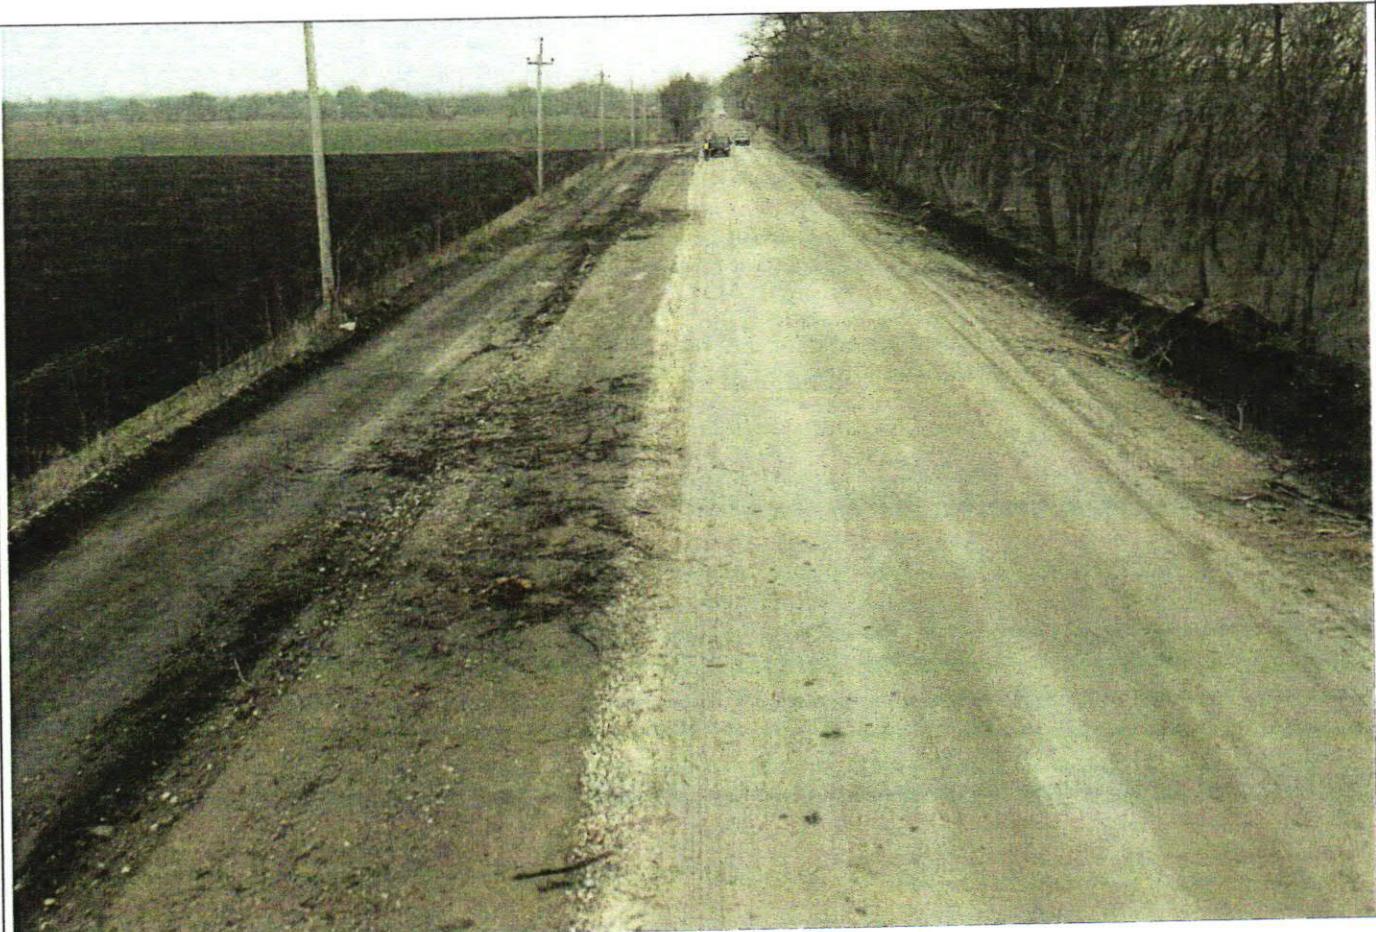
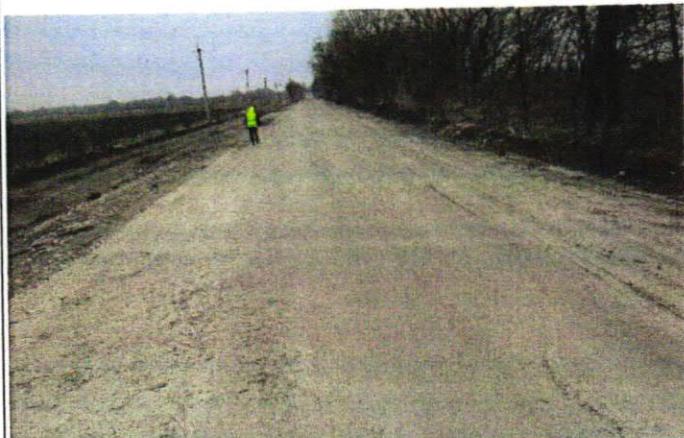
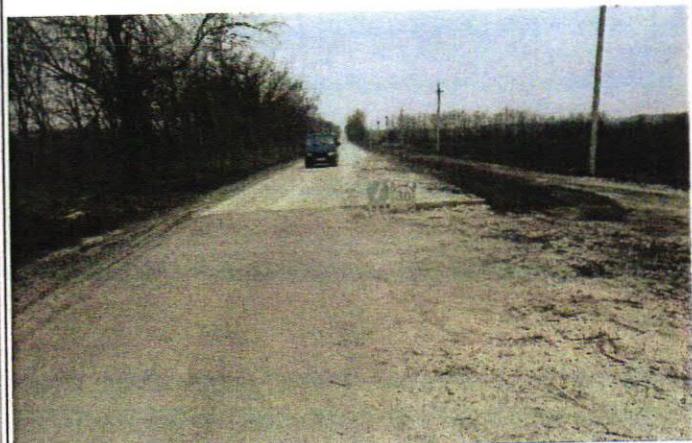
Km 3+100

Lățimea părții carosabile - 7,50 m

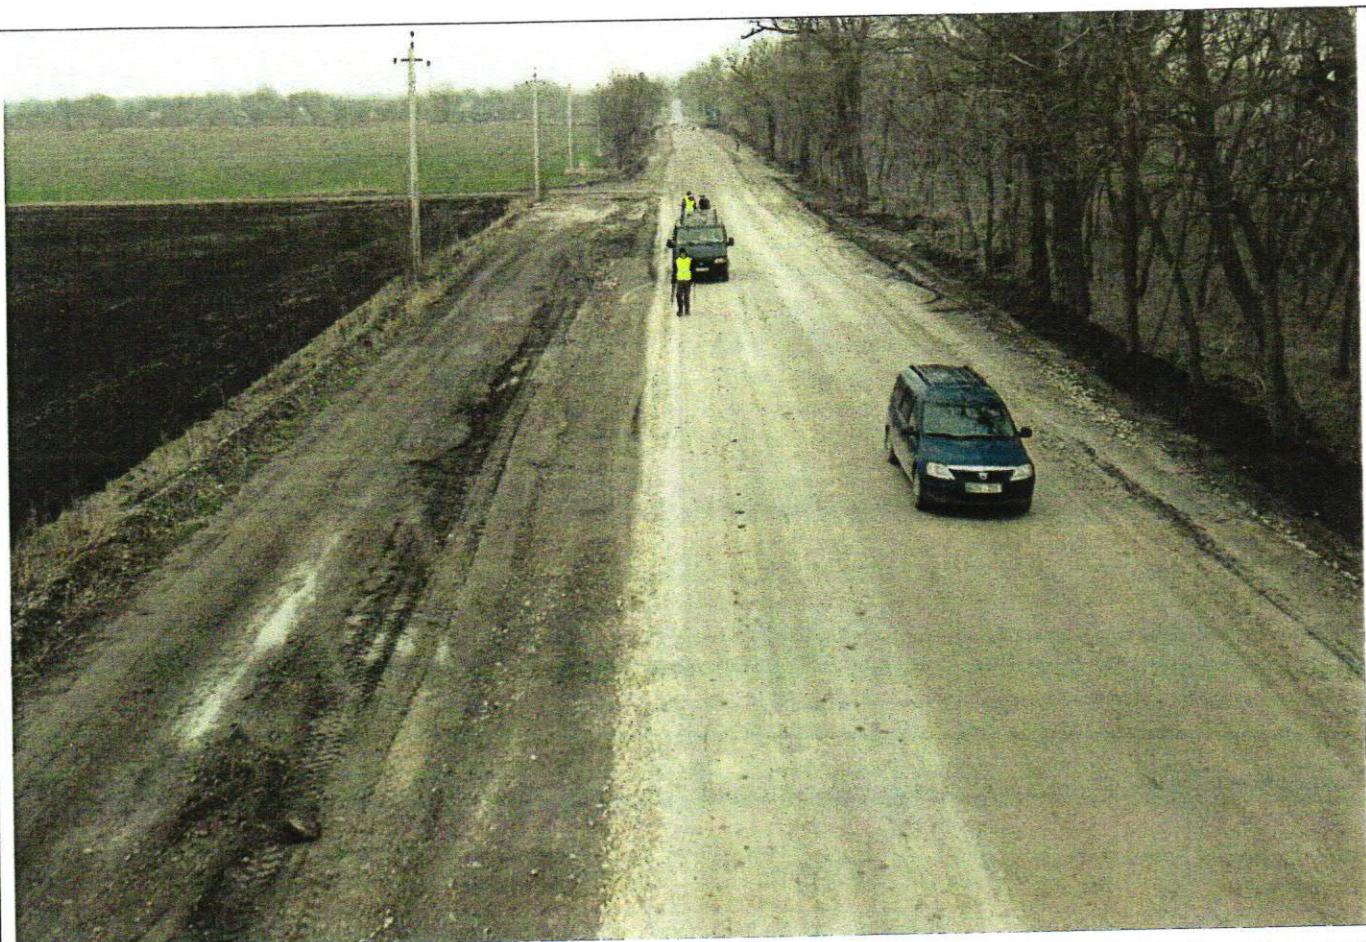
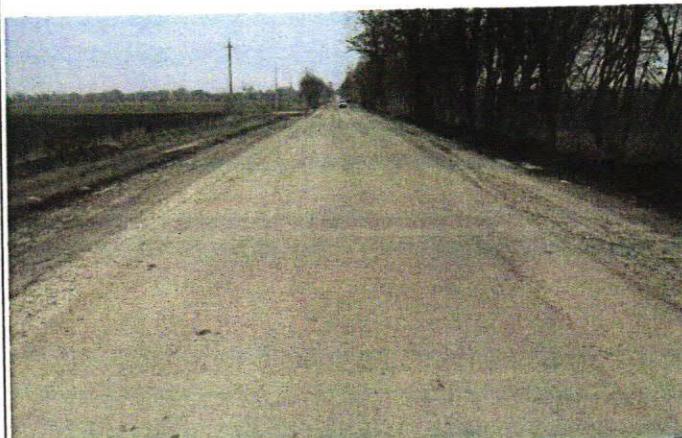
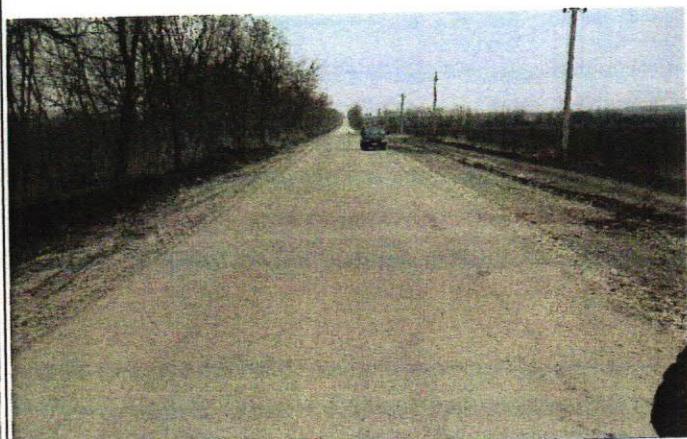
Km 3+200

Lățimea părții carosabile - 7,40 m

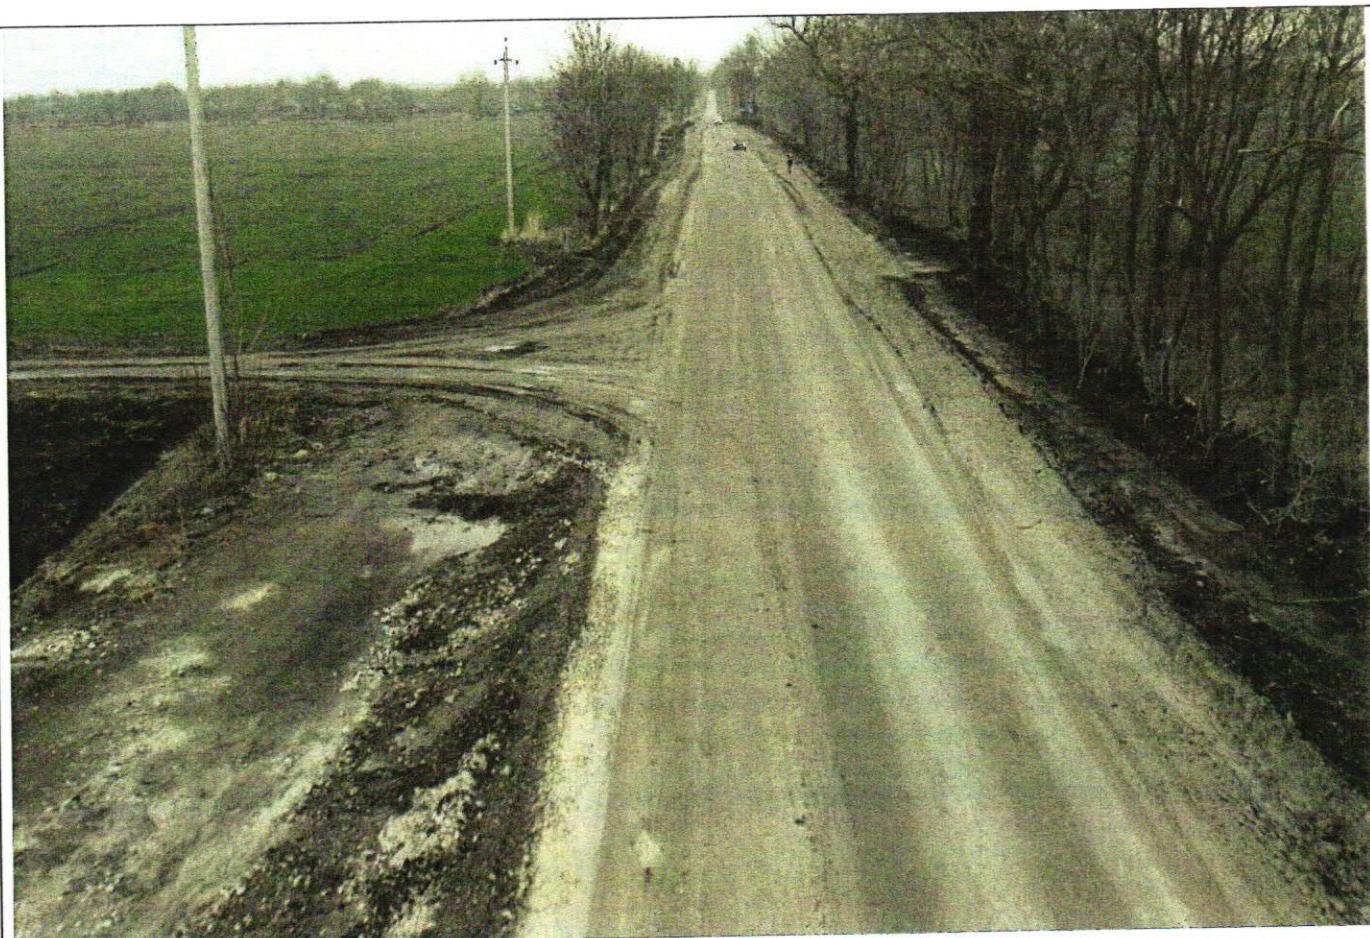
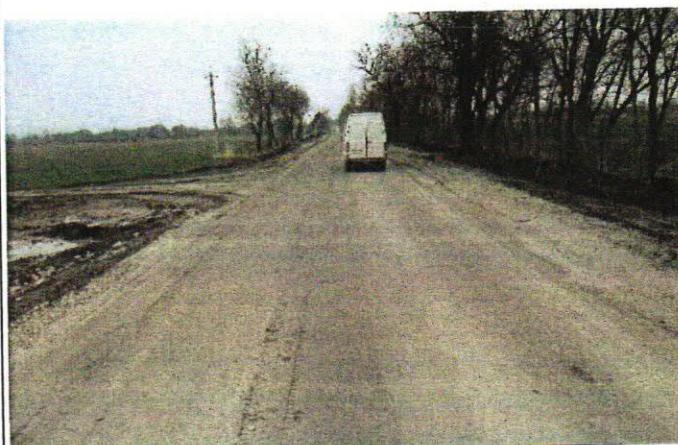
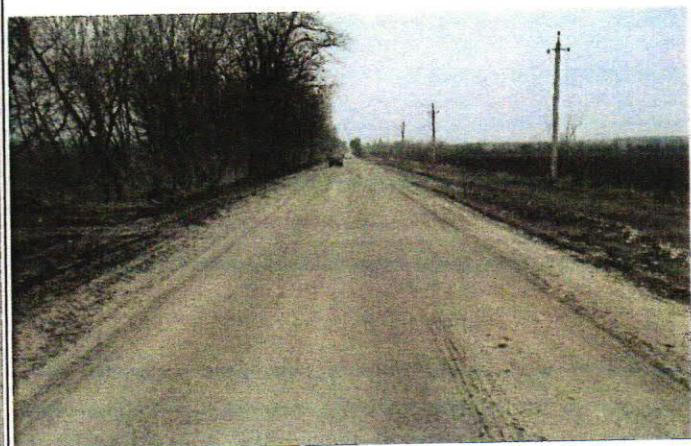
Km 3+300

Lățimea părții carosabile - 7,30 m

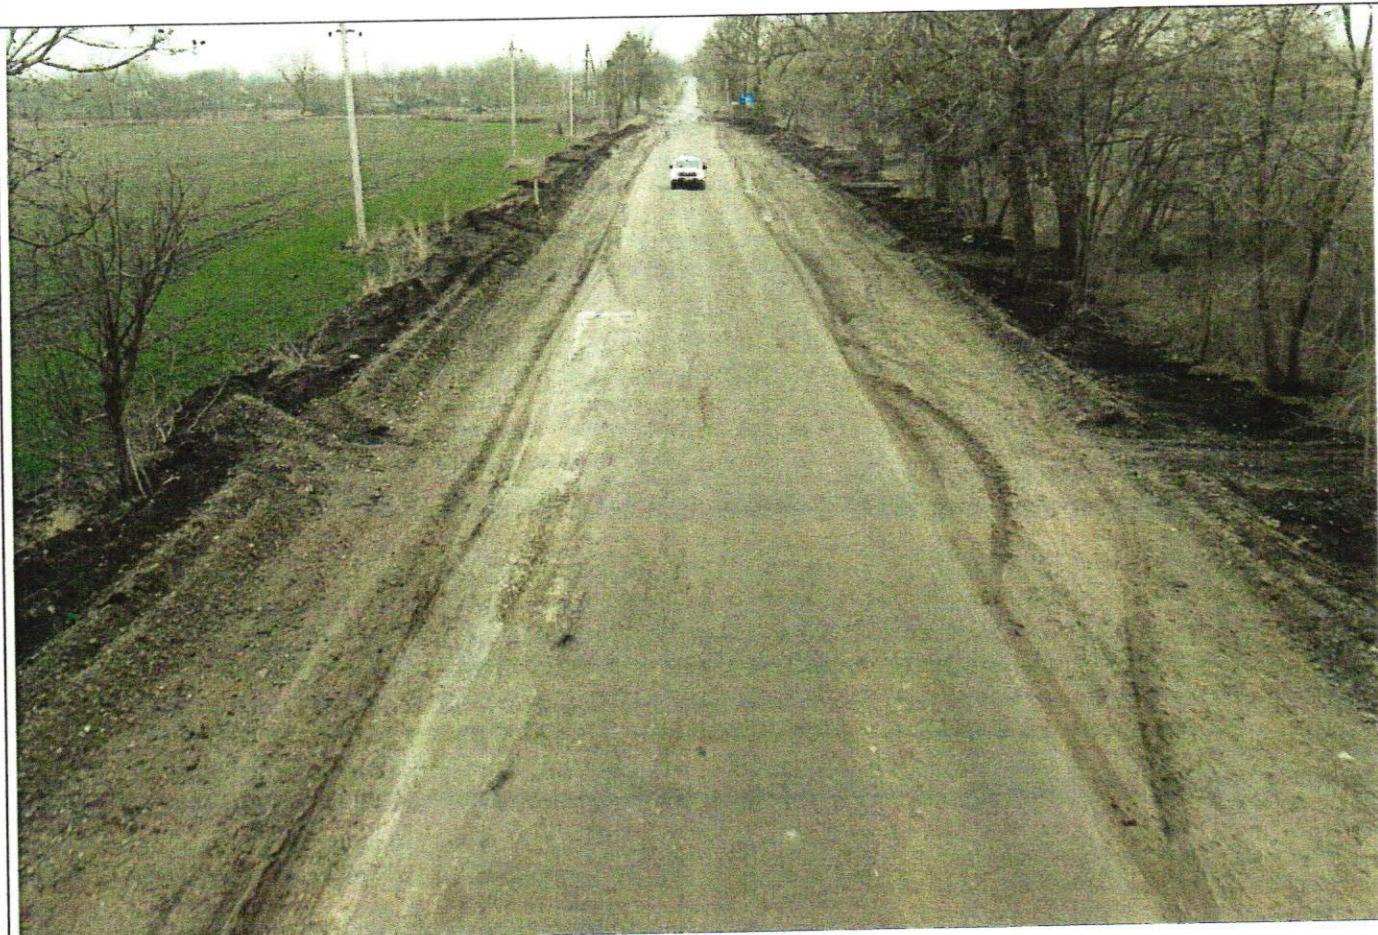
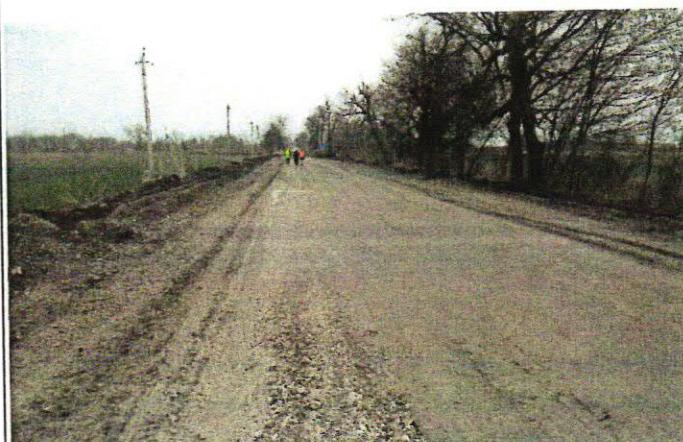
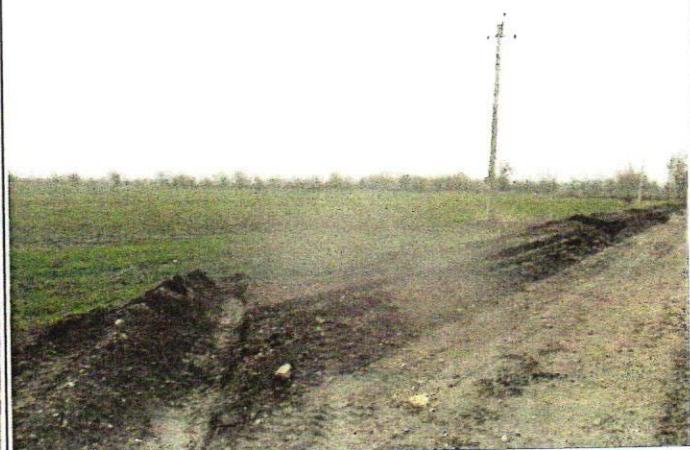
Km 3+400

Lățimea părții carosabile - 7,20 m

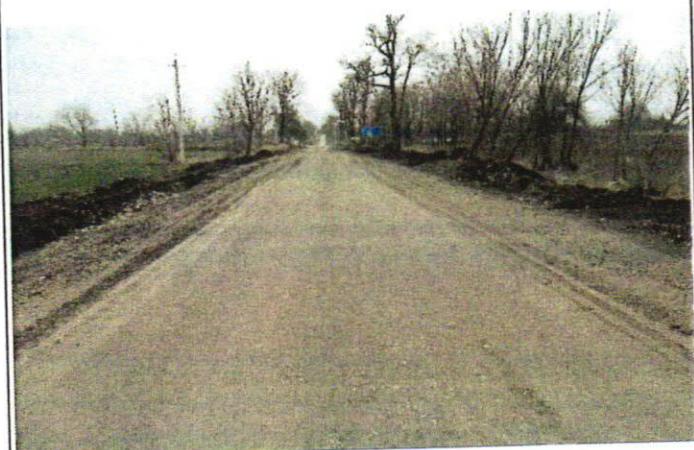
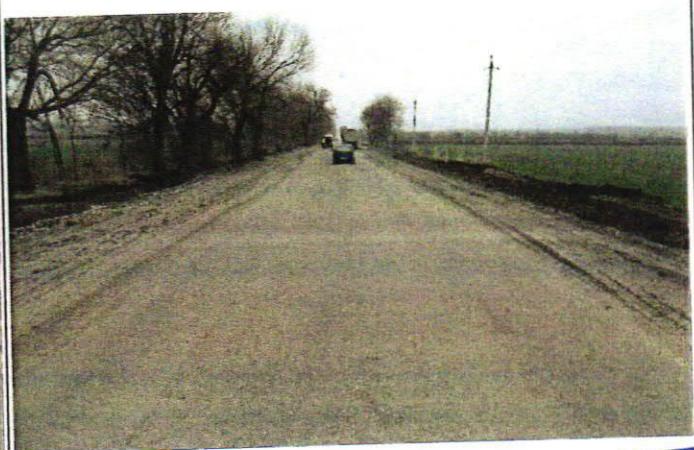
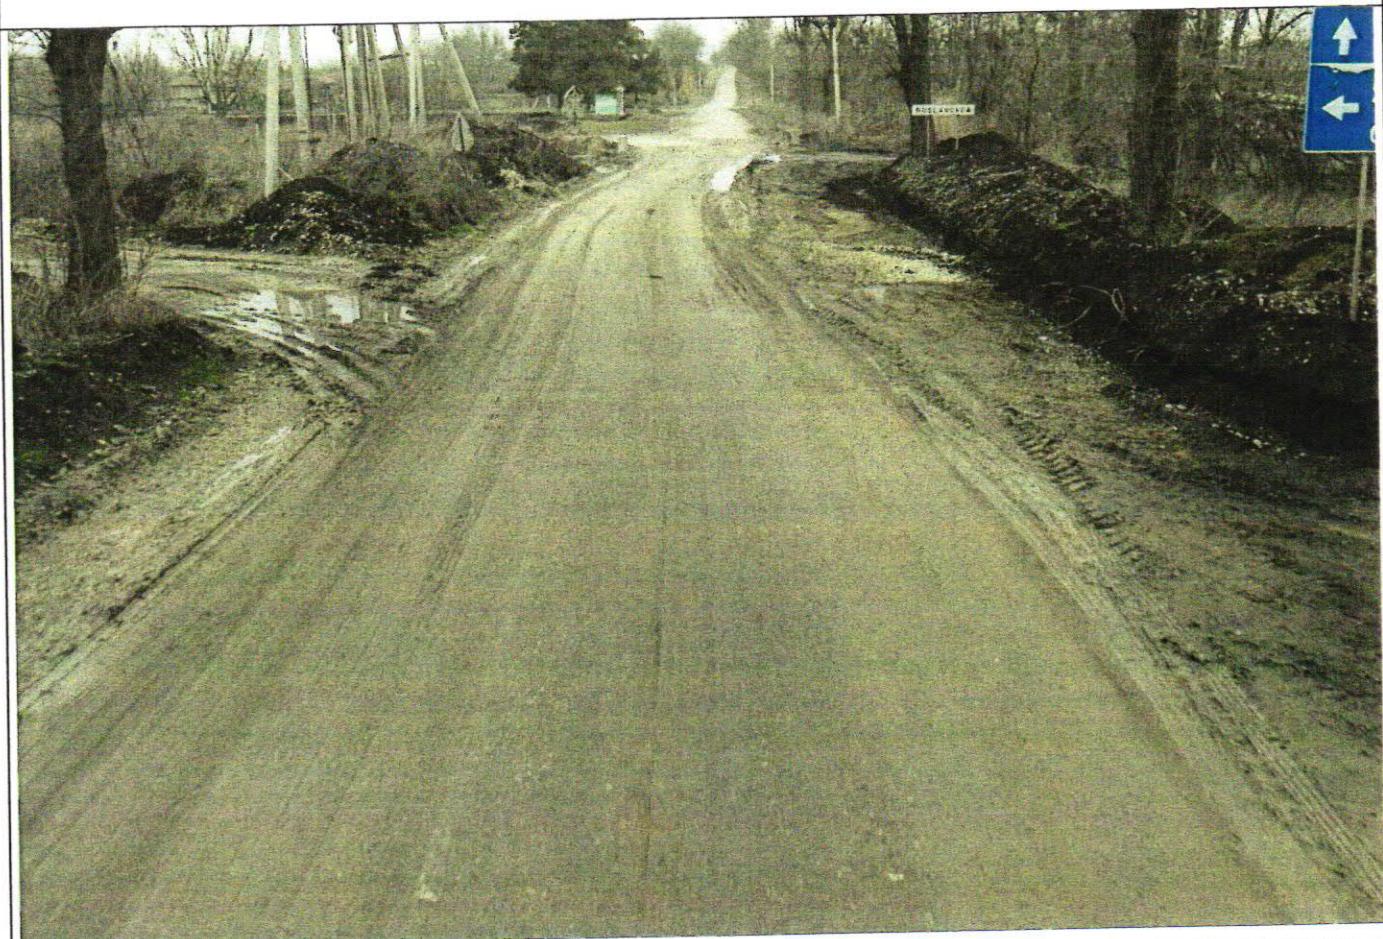
Km 3+500

Lățimea părții carosabile - 7,10 m

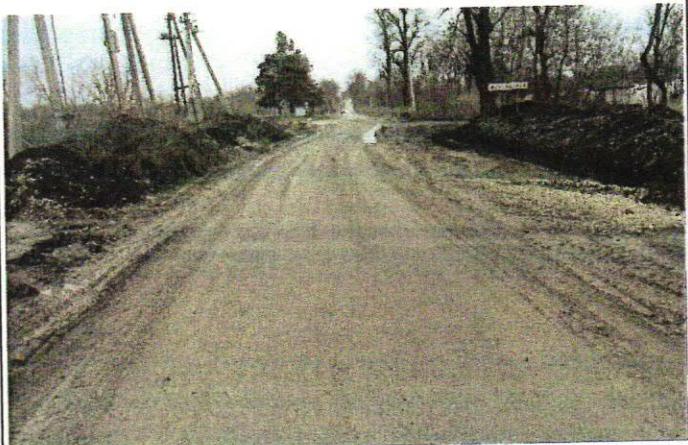
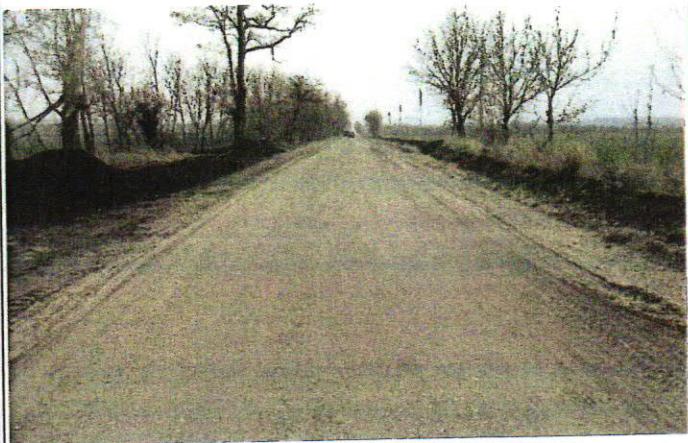
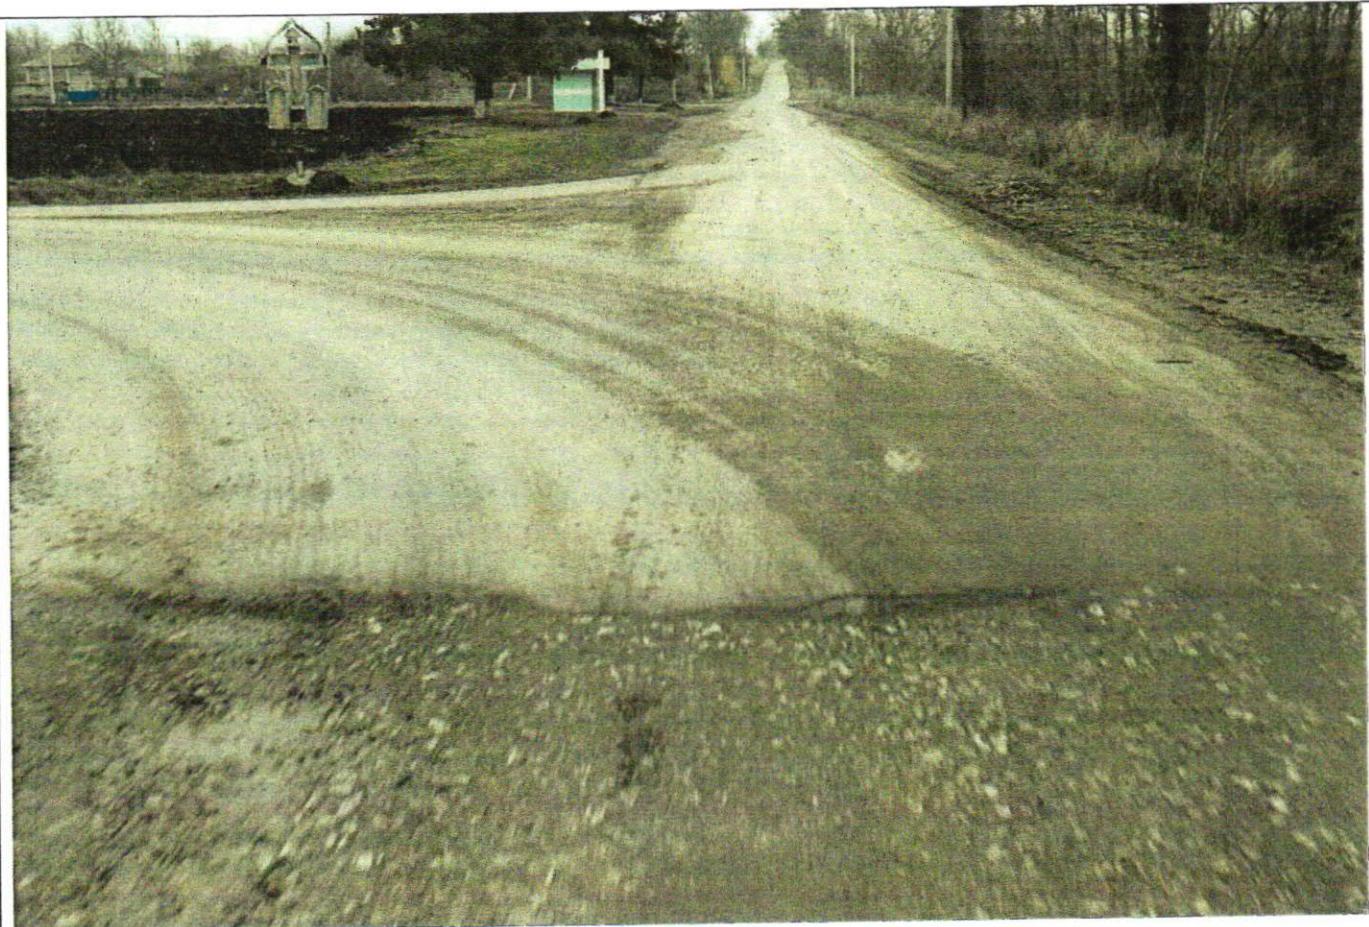
Km 3+600

Lățimea părții carosabile - 7,00 m

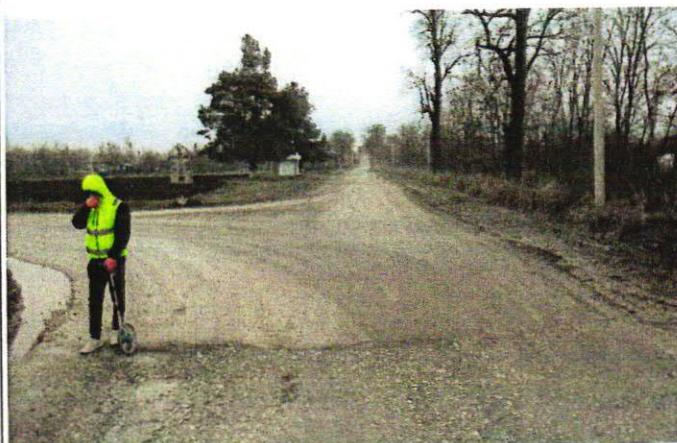
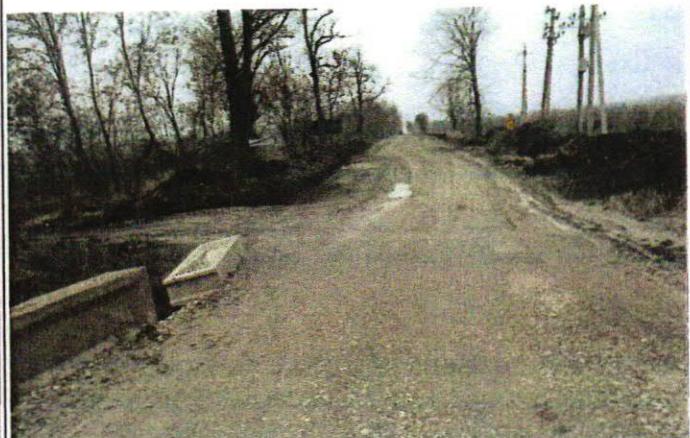
Km 3+670

De la km 3+570 până la km 3+670, în apropierea podețului straturile existente de fundație au fost înlăturate spre periferiile platformei drumului și înlocuite de stratul drenant din balast. De remarcat, că apele pluviale provenite de la precipitațiile atmosferice staționează pe suprafața stratului drenant, deoarece materialul existent a fost depozitat către marginile părții carosabile, astfel generând degradări sub formă de gropi.

Lățimea părții carosabile - 7,00 m

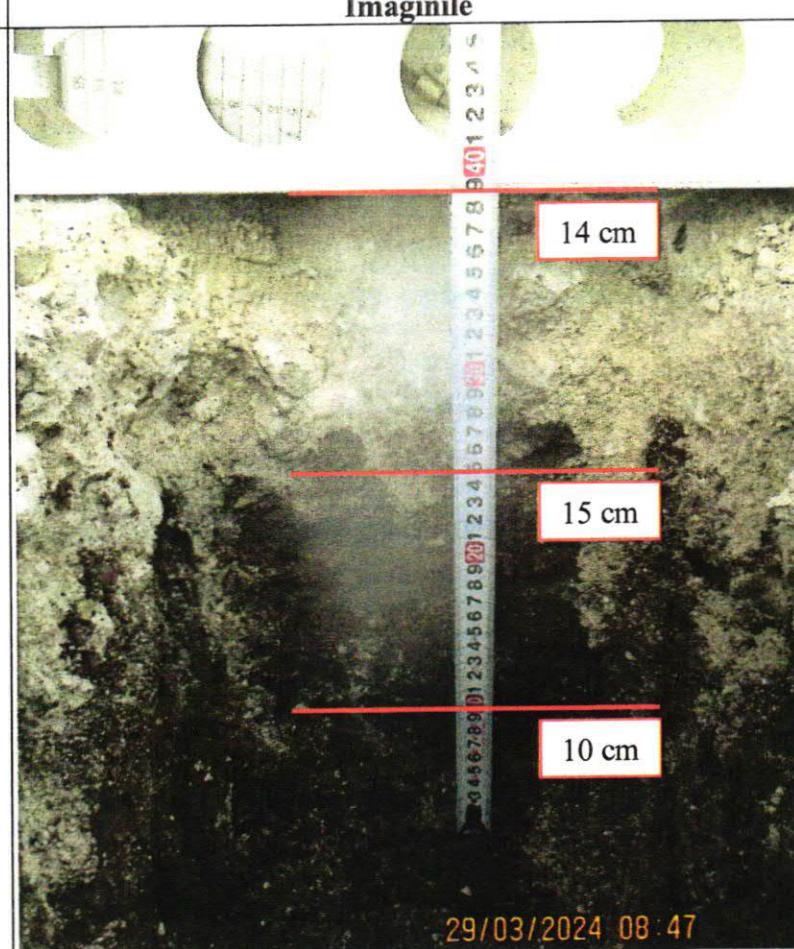
L103 Volovița – Vasilcău, km 0,00 – 3,67		
Km +	Grosimea straturilor (cm)	Imaginiile
0+100 (dr.)	<p><i>Straturi rutiere puse în operă în cadrul proiectului:</i></p> <p>Piatră spartă – 14,0</p> <p>Balast – 15,0</p> <p><i>Straturi rutiere existente:</i></p> <p>Strat de bază existent din balast – 10,0</p>

2. PC 00+41,88 – PC 14+00, înainte de aplicarea stratului din piatră spartă se recomandă reparația zonelor cu degradări precum tasări și făgașe, cu înlăturarea straturilor deja aplicate, cu înlocuirea sau uscarea pământului de fundare și compactarea lui până la parametrii optimi și așternerea straturilor rutiere conform proiectului în zonele date. Ulterior, se recomandă așternerea stratului din piatră spartă peste cel deja aplicat cu aducerea la cotă conform proiectului, cu grosimea ce variază de la 10cm pînă la 46cm, și a aplicarea stratului de beton ciment conform proiectului. De asemenea, de asigurat evacuarea apelor pluviale pe durata construcției și executarea șanțului de evacuare conform proiectului.

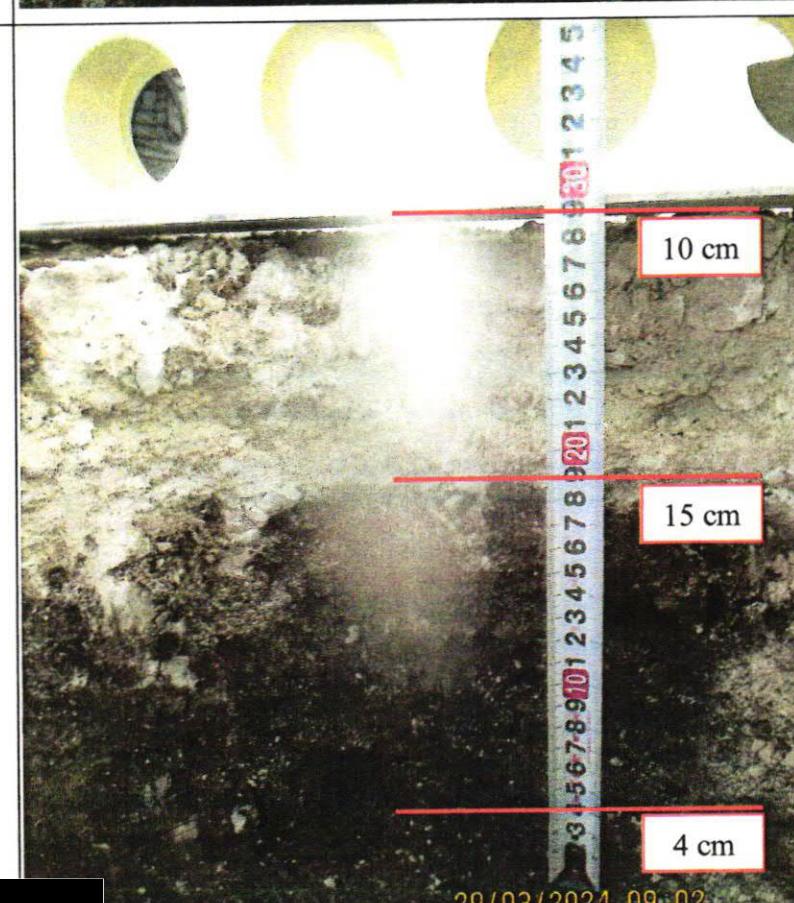
<p>14 cm</p> <p>15 cm</p> <p>10 cm</p> <p>29/03/2024 08:47</p>
0+200 (st.)	<p><i>Straturi rutiere puse în operă în cadrul proiectului:</i></p> <p>Piatră spartă – 10,0</p> <p>Balast – 15,0</p> <p><i>Straturi rutiere existente:</i></p> <p>Strat de bază existent din balast – 4,0</p>

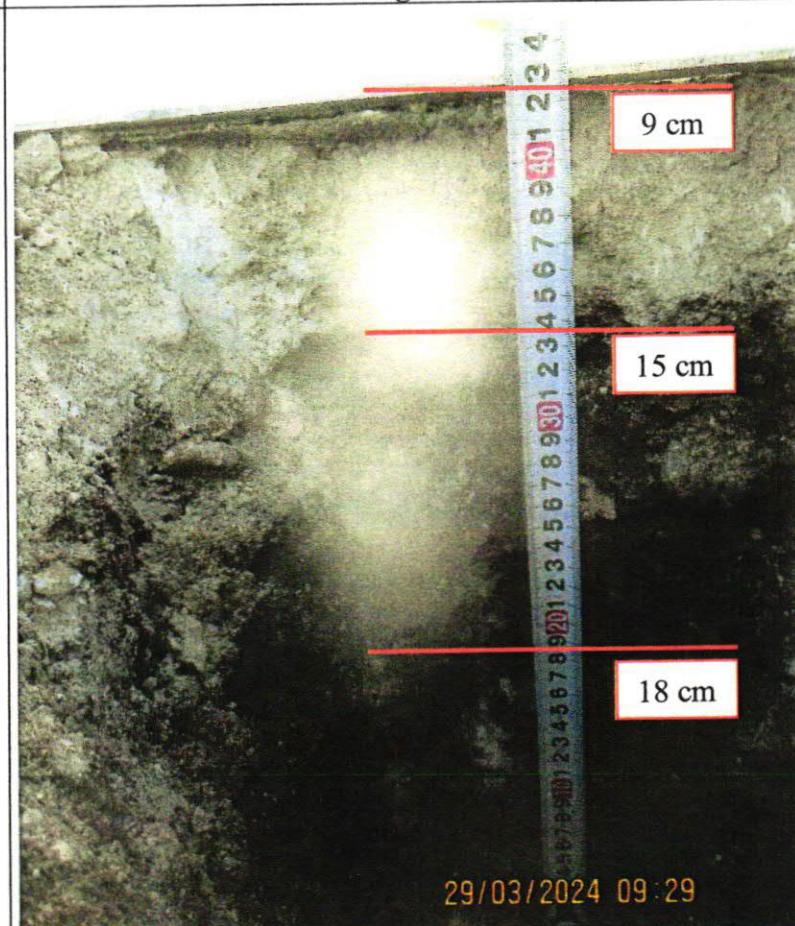
Km +	Grosimea straturilor (cm)	Imaginiile
0+400 (axa)	<p><i>Straturi rutiere puse în opera în cadrul proiectului:</i></p> <p>Piatră spartă – 9,0</p> <p>Balast – 15,0</p> <p><i>Straturi rutiere existente:</i></p> <p>Strat de bază existent din balast – 18,0</p>

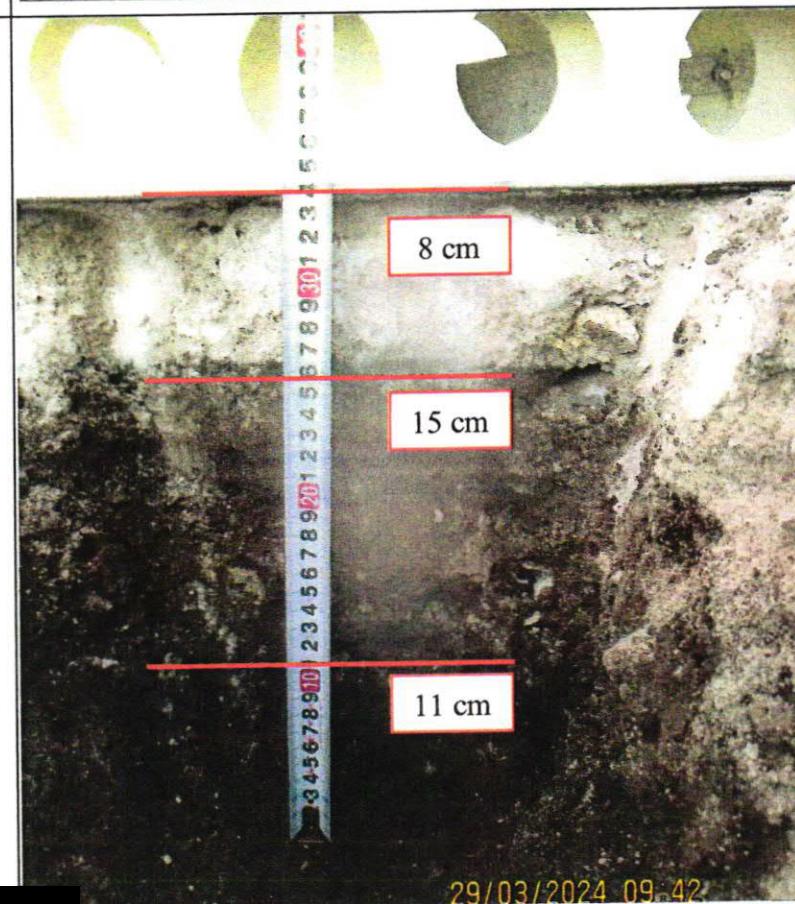
<p>9 cm</p> <p>15 cm</p> <p>18 cm</p> <p>29/03/2024 09:29</p>
0+500 (dr.)	<p><i>Straturi rutiere puse în opera în cadrul proiectului:</i></p> <p>Piatră spartă – 8,0</p> <p>Balast – 15,0</p> <p><i>Straturi rutiere existente:</i></p> <p>Strat de bază existent din balast – 11,0</p>

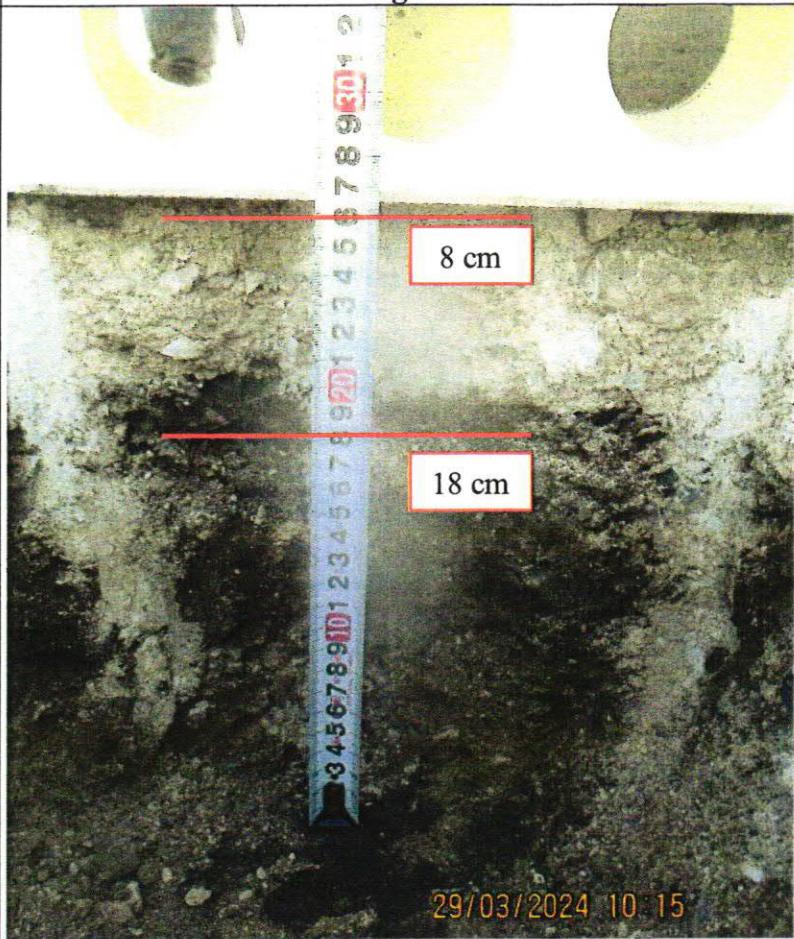
Km +	Grosimea straturilor (cm)	Imaginiile
0+640 (st.)	<p><i>Straturi rutiere puse în operă în cadrul proiectului:</i></p> <p>Piatră spartă – 8,0</p> <p>Balast – 18,0</p>

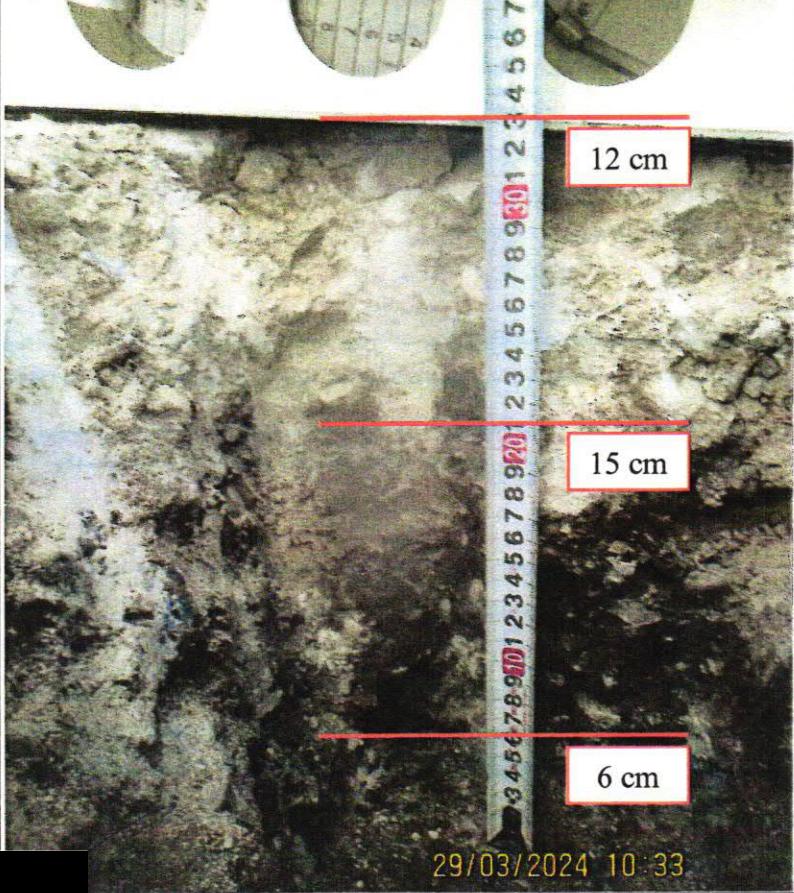
<p>8 cm</p> <p>18 cm</p> <p>29/03/2024 10:15</p>
0+800 (dr.)	<p><i>Straturi rutiere puse în operă în cadrul proiectului:</i></p> <p>Piatră spartă – 12,0</p> <p>Balast – 15,0</p> <p><i>Straturi rutiere existente:</i></p> <p>Strat de bază existent din balast – 6,0</p> <p>Expert Tehnic 067 MOTPAN MAXIM Domeniile B</p> <p>Nr. de înregistrare a avizului _____ Valabil de la 30.03.2022 pînă la 30.03.2027</p>

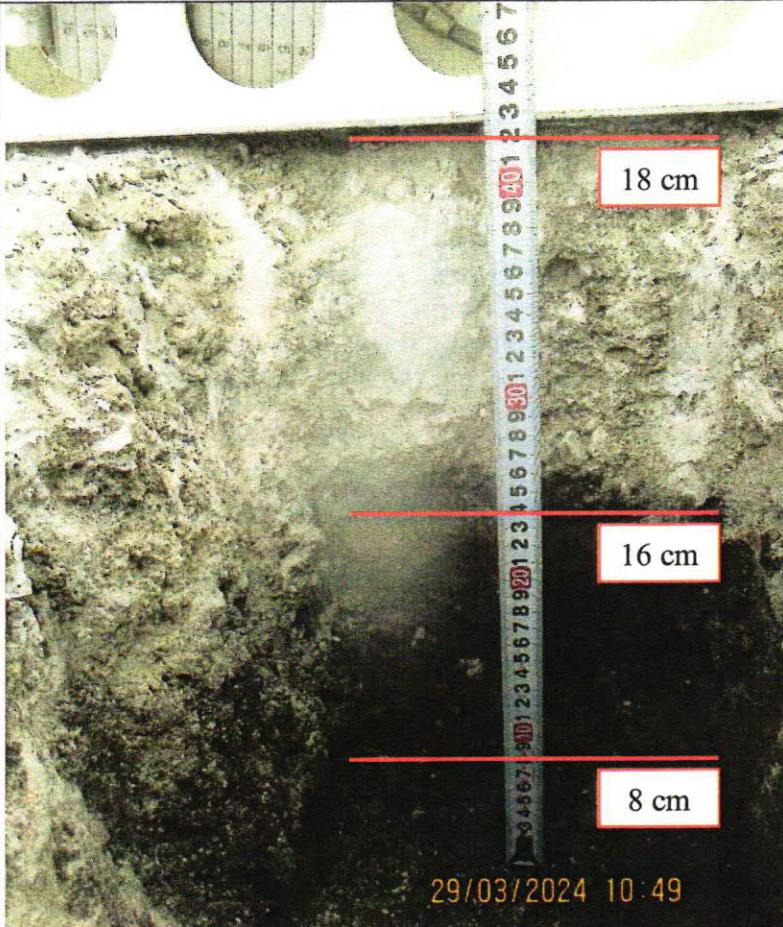
L103 Volovița – Vasilcău, km 0,00 – 3,67		Imaginiile
Km +	Grosimea straturilor (cm)	
1+000 (st.)	<p><i>Straturi rutiere puse în operă în cadrul proiectului:</i></p> <p>Piatră spartă – 18,0</p> <p>Balast – 16,0</p> <p><i>Straturi rutiere existente:</i></p> <p>Strat de bază existent din balast – 8,0</p>

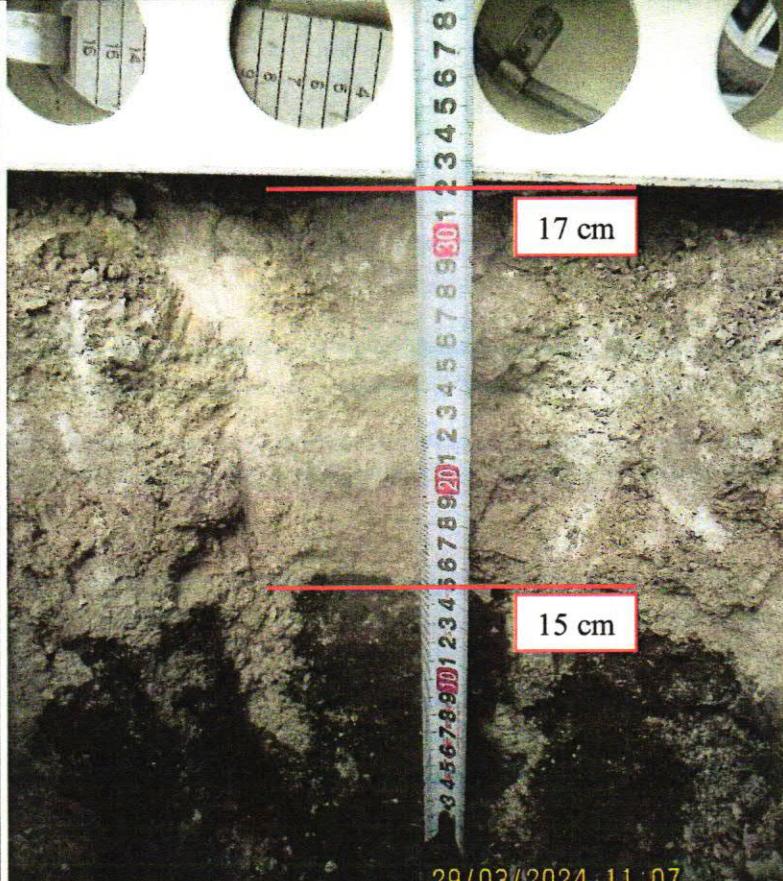
<p>18 cm</p> <p>16 cm</p> <p>8 cm</p> <p>29/03/2024 10:49</p>
1+100 (dr.)	<p><i>Straturi rutiere puse în operă în cadrul proiectului:</i></p> <p>Piatră spartă – 17,0</p> <p>Balast – 15,0</p>

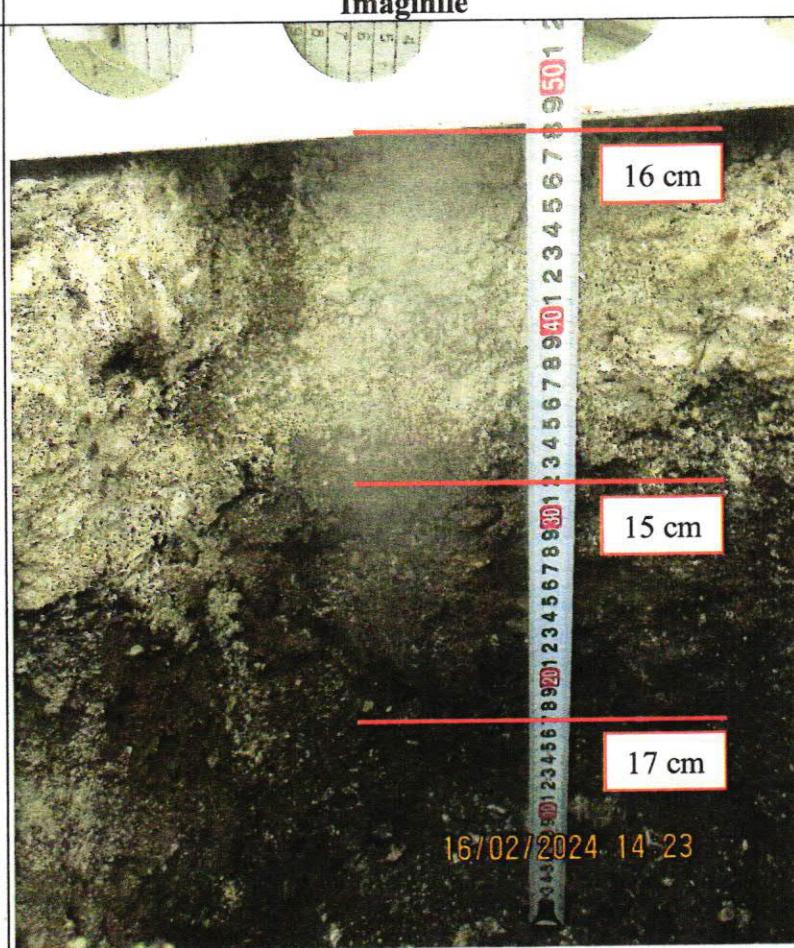
L103 Volovița – Vasilcău, km 0,00 – 3,67		Imaginiile
Km +	Grosimea straturilor (cm)	
1+200 (dr.)	<p><i>Straturi rutiere puse în operă în cadrul proiectului:</i></p> <p>Piatră spartă – 16,0</p> <p>Balast – 15,0</p> <p><i>Straturi rutiere existente:</i></p> <p>Strat de bază existent din balast – 17,0</p>

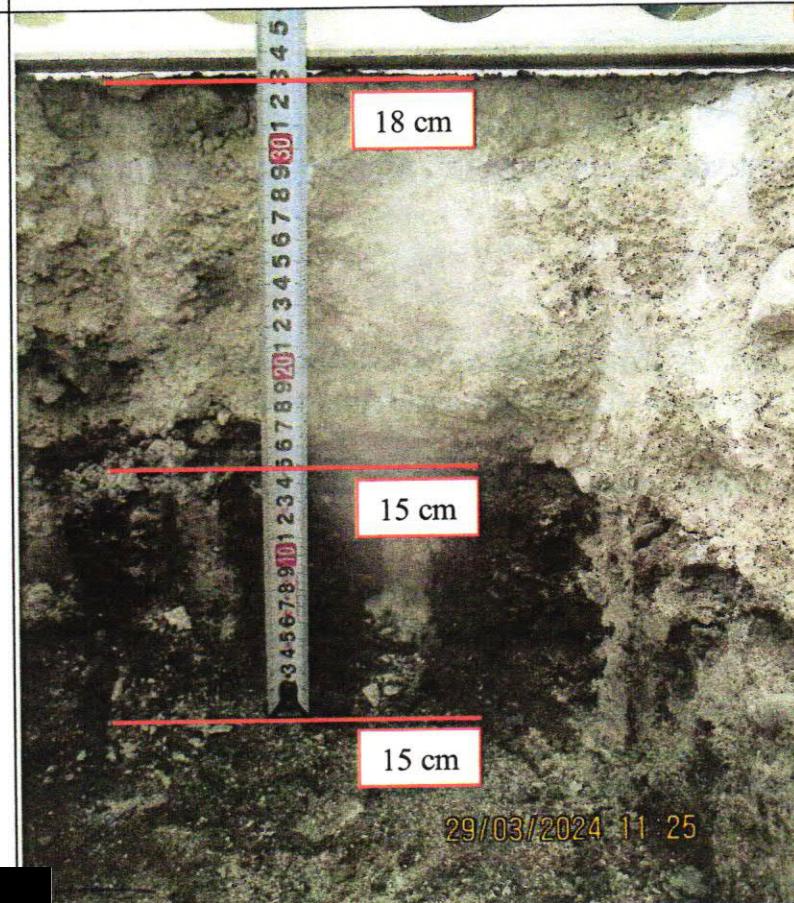
1+330 (dr.)	<p><i>Straturi rutiere puse în operă în cadrul proiectului:</i></p> <p>Piatră spartă – 18,0</p> <p>Balast – 15,0</p> <p><i>Straturi rutiere existente:</i></p> <p>Strat de bază existent din balast – 15,0</p>

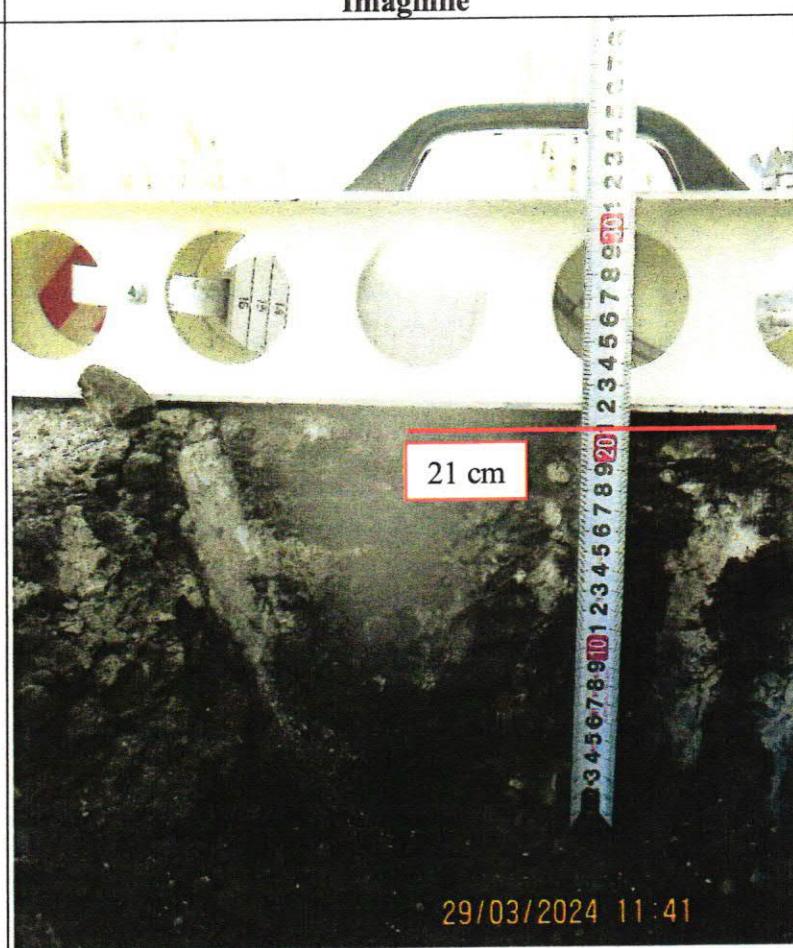
L103 Volovița – Vasilcău, km 0,00 – 3,67		
Km +	Grosimea straturilor (cm)	Imaginiile
1+400 (dr.)	<p><i>Straturi rutiere existente:</i></p> <p>Strat de bază existent din balast – 21,0</p>
