EXPERTIZĂ TEHNICĂ

Servicii de expertiză tehnică pentru „Evaluarea stării tehnice a suprafețelor carosabile de pe drumul L103 Volovița – Vasilcău, sec. km 0,0-3,7, r-nul Soroca (L = 3700 m.l.)”

642 / 2024 – ET

RAPORT DE EXPERTIZĂ TEHNICĂ

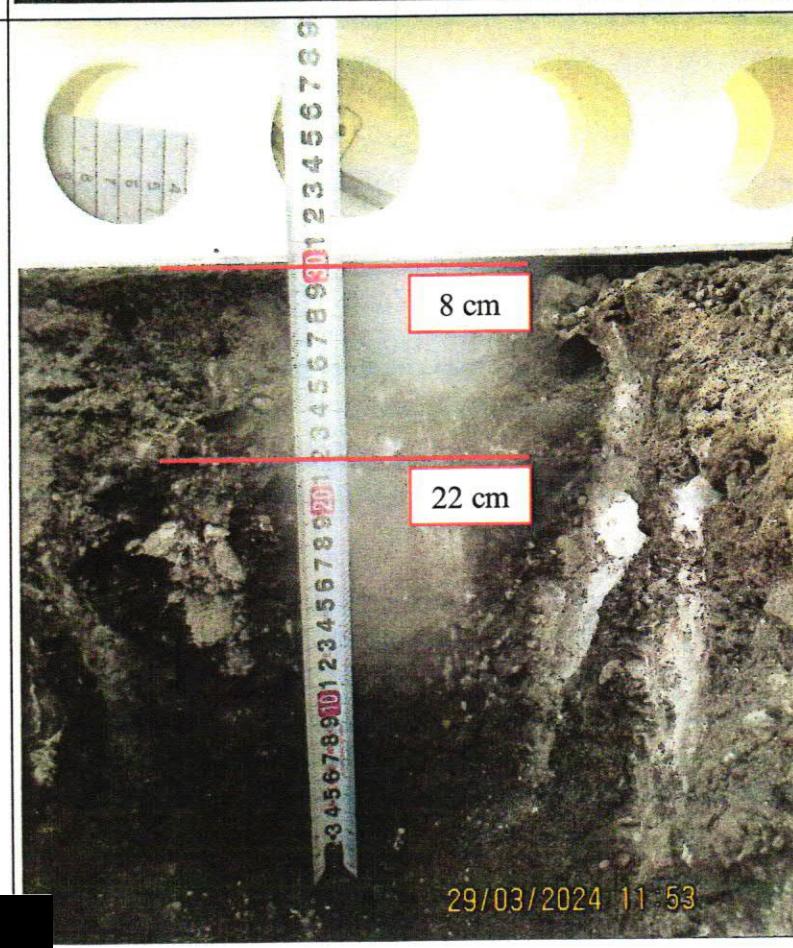
<p>21 cm</p> <p>29/03/2024 11:41</p>
1+550 (axa)	<p><i>Straturi rutiere puse în operă în cadrul proiectului:</i></p> <p>Balast – 8,0</p> <p><i>Straturi rutiere existente:</i></p> <p>Strat de bază existent din balast – 22,0</p>

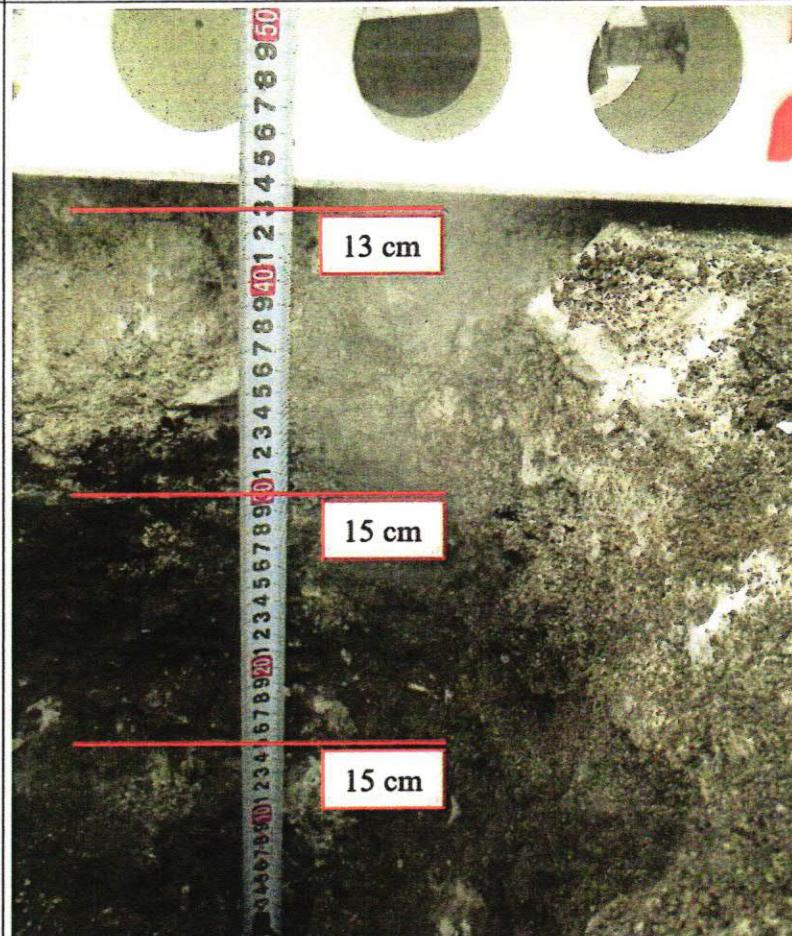
L103 Volovița – Vasilcău, km 0,00 – 3,67		
Km +	Grosimea straturilor (cm)	Imaginiile
1+700 (st.)	<p><i>Straturi rutiere puse în opera în cadrul proiectului:</i></p> <p>Piatră spartă – 13,0</p> <p>Balast – 15,0</p> <p><i>Straturi rutiere existente:</i></p> <p>Strat de bază existent din balast – 15,0</p>

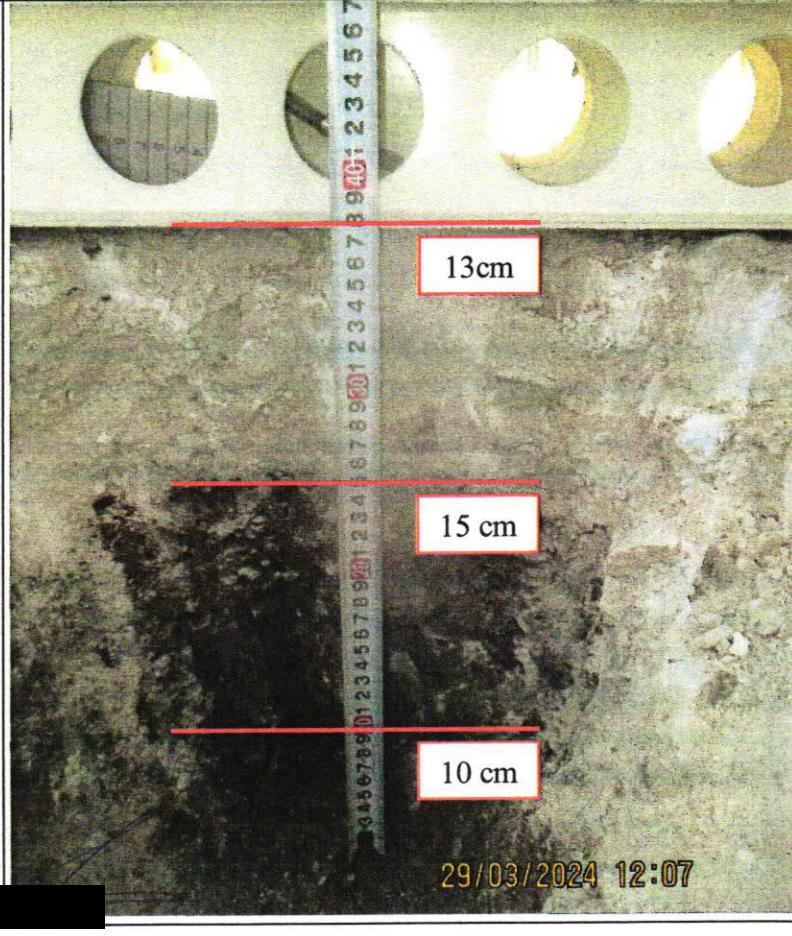
1+800 (dr.)	<p><i>Straturi rutiere puse în opera în cadrul proiectului:</i></p> <p>Piatră spartă – 13,0</p> <p>Balast – 15,0</p> <p><i>Straturi rutiere existente:</i></p> <p>Strat de bază existent din balast – 10,0</p>

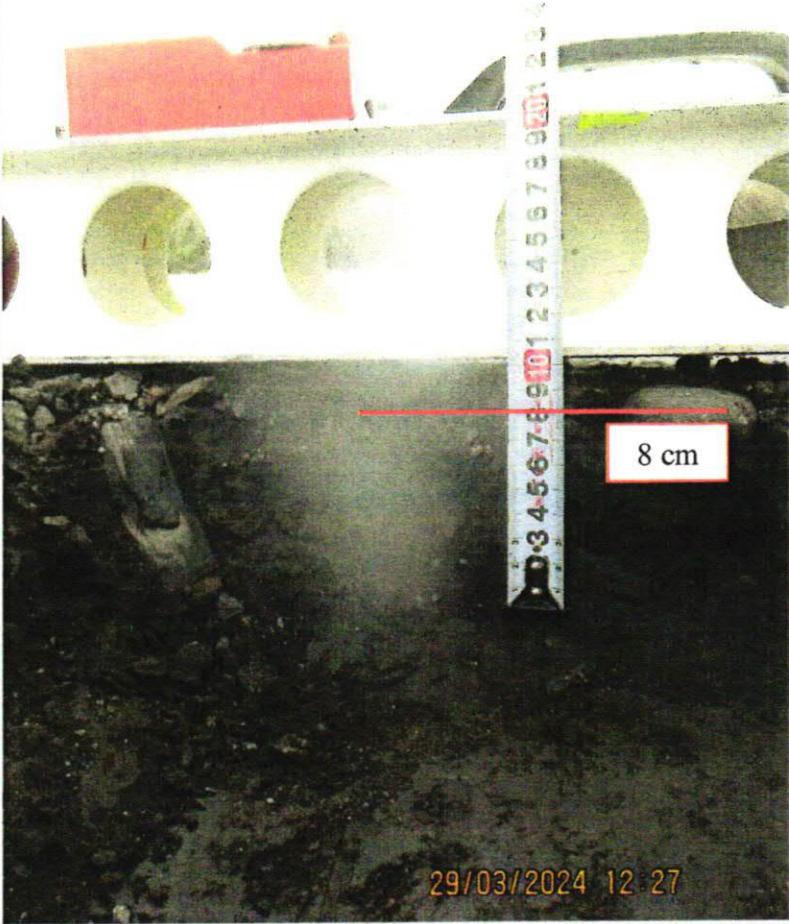
L103 Volovița – Vasilcău, km 0,00 – 3,67		
Km +	Grosimea straturilor (cm)	Imaginiile
2+000 (st.)	<p><i>Straturi rutiere existente:</i></p> <p>Strat de bază existent din balast – 8,0</p>

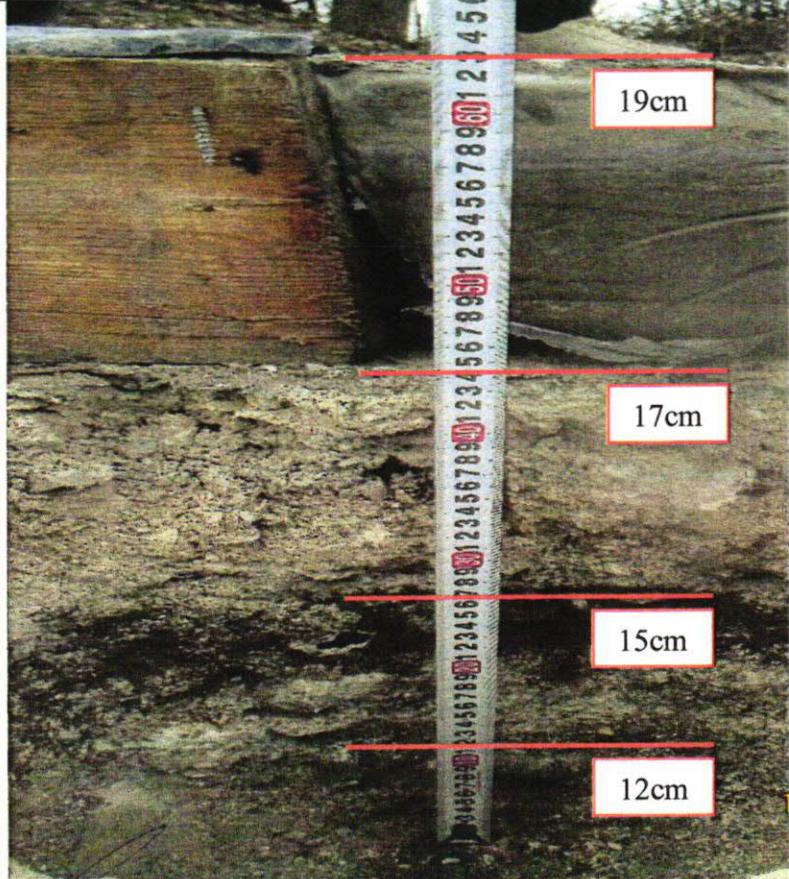
<p>8 cm</p> <p>29/03/2024 12:27</p>
2+180 (axa)	<p><i>Straturi rutiere puse în operă în cadrul proiectului:</i></p> <p>Beton de ciment – 19,0</p> <p>Piatră spartă – 17,0</p> <p>Balast – 15,0</p> <p><i>Straturi rutiere existente:</i></p> <p>Amestec din piatră spartă cu balast – 12,0</p>

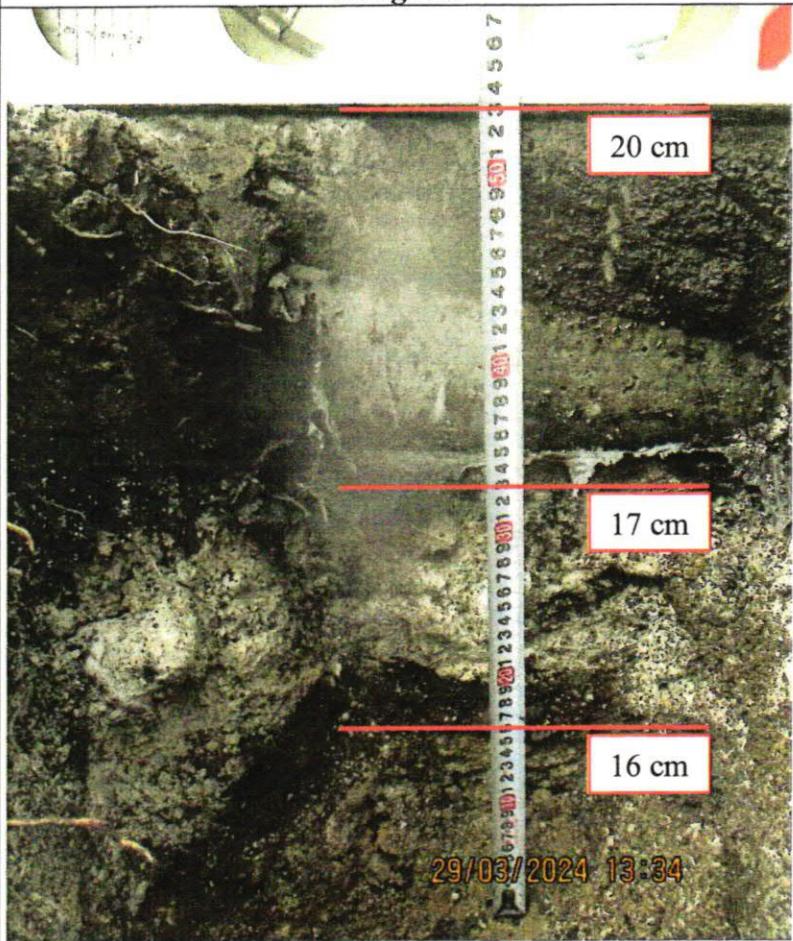
L103 Volovița – Vasilcău, km 0,00 – 3,67		Imaginiile
Km +	Grosimea straturilor (cm)	
2+350 (dr.)	<p><i>Straturi rutiere puse în operă în cadrul proiectului:</i></p> <p>Beton de ciment – 20,0</p> <p>Piatră spartă – 17,0</p> <p>Balast – 16,0</p> <p><i>Stratul de fundare este din sol adus și pus în operă</i></p>

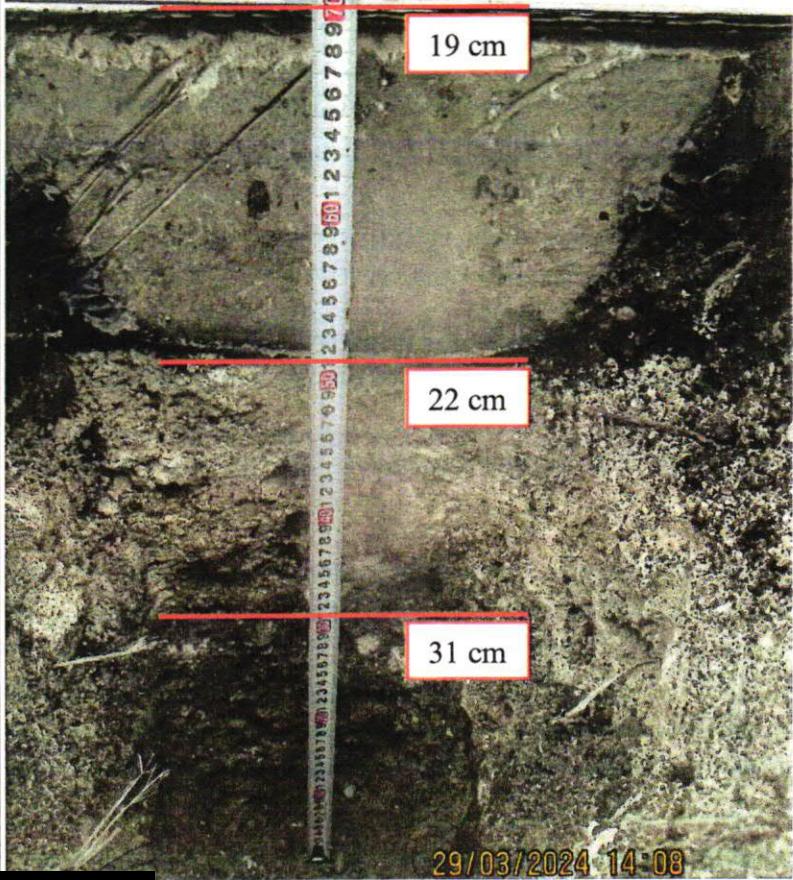
<p>20 cm</p> <p>17 cm</p> <p>16 cm</p> <p>29/03/2024 13:34</p>
2+690 (st.)	<p><i>Straturi rutiere puse în operă în cadrul proiectului:</i></p> <p>Beton de ciment – 19,0</p> <p>Piatră spartă – 22,0</p> <p>Balast – 31,0</p> <p><i>Stratul de fundare este din sol adus și pus în operă</i></p>

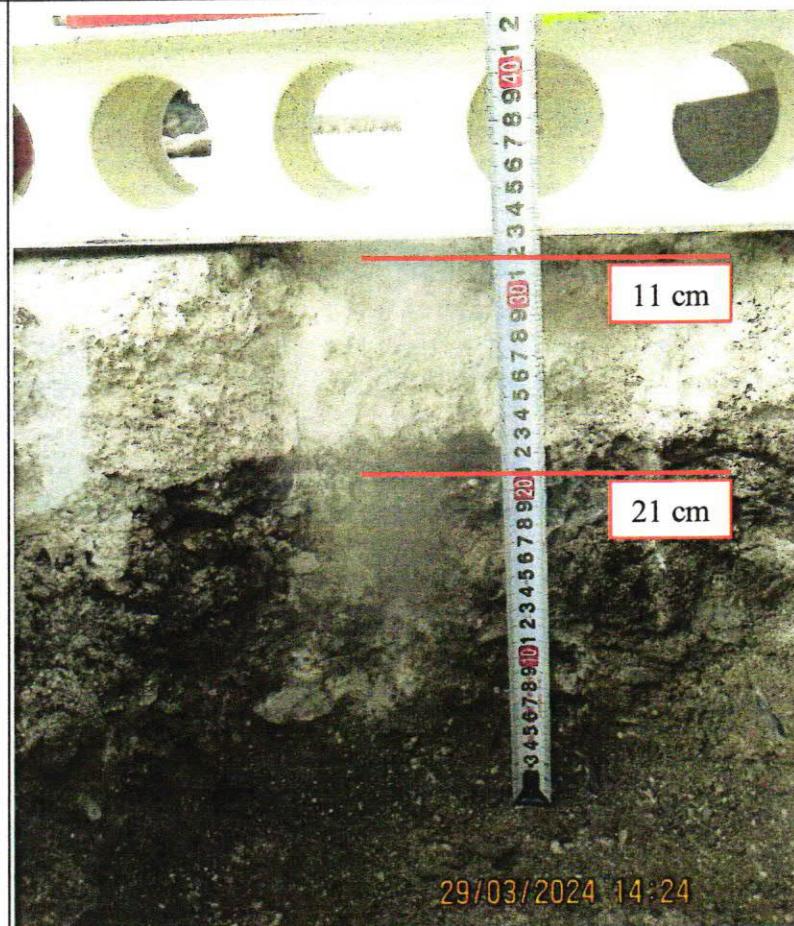
L103 Volovița – Vasilcău, km 0,00 – 3,67		
Km +	Grosimea straturilor (cm)	Imaginiile
3+150 (dr.)	<p><i>Straturi rutiere puse în operă în cadrul proiectului:</i></p> <p>Piatră spartă – 11,0</p> <p>Balast – 21,0</p> <p>Stratul de fundare este din sol adus și pus în operă</p>

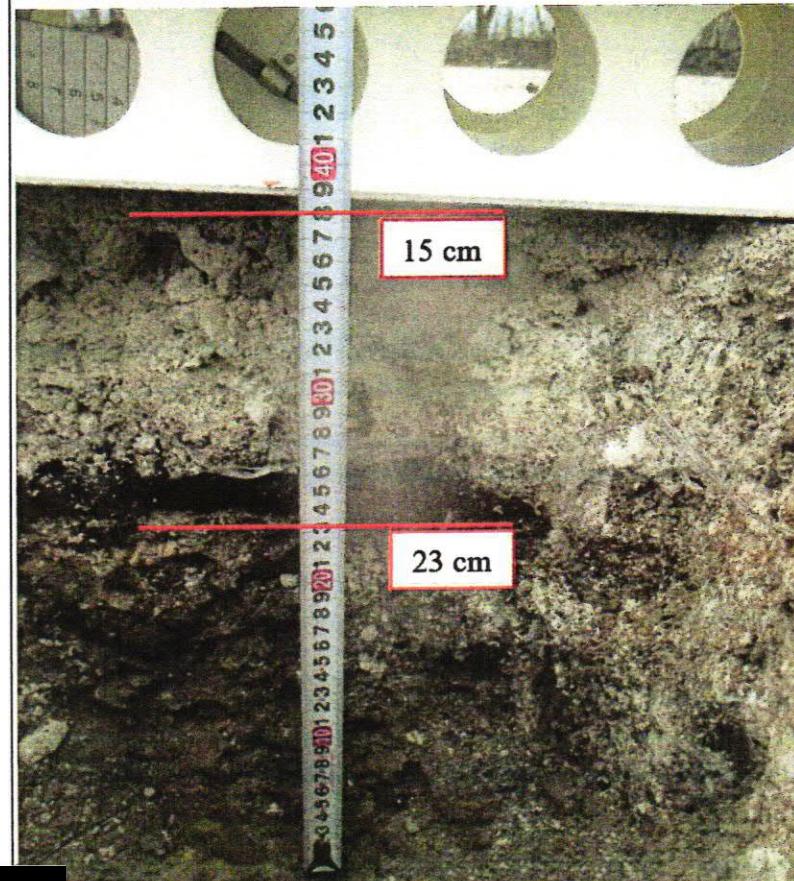
3+300 (st.)	<p><i>Straturi rutiere puse în operă în cadrul proiectului:</i></p> <p>Piatră spartă – 15,0</p> <p>Balast – 23,0</p> <p>Stratul de fundare este din sol adus și pus în operă</p>

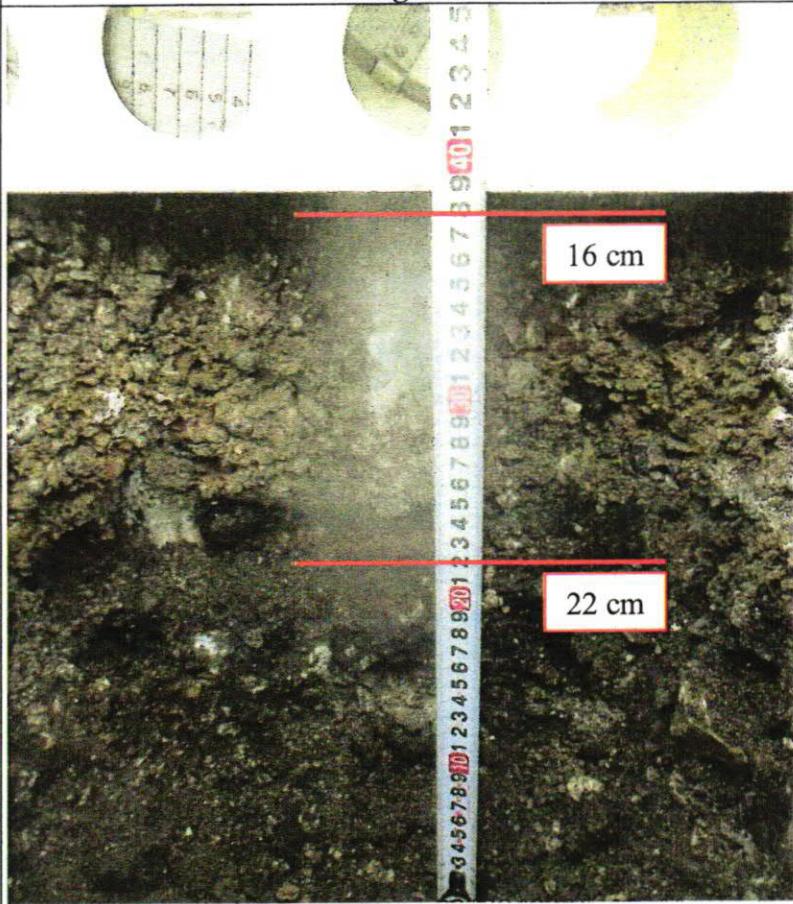
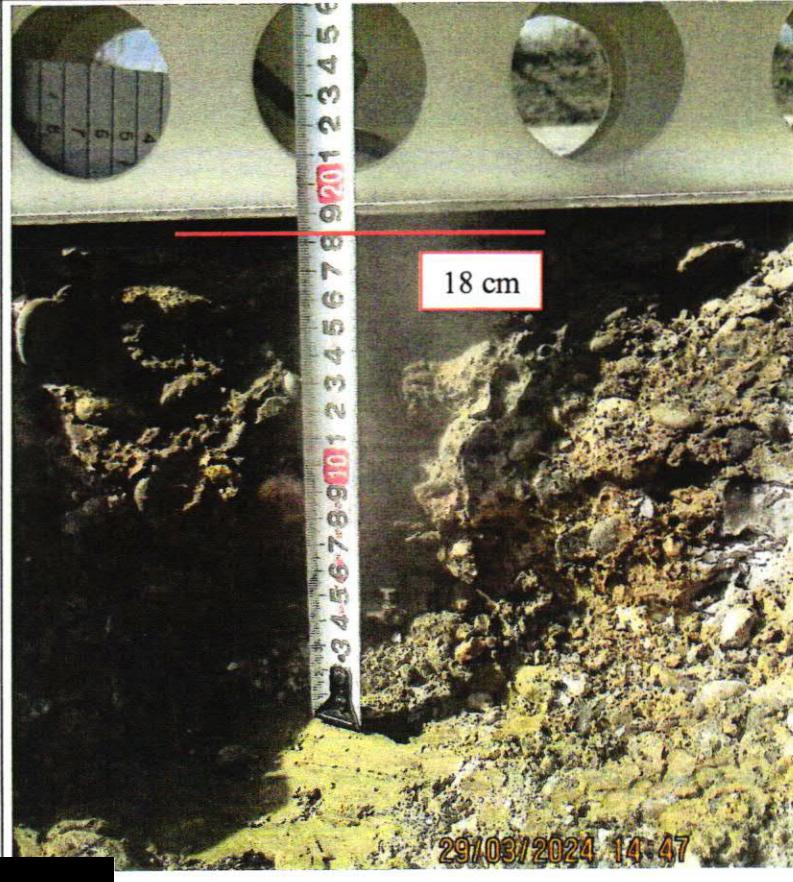
L103 Volovița – Vasilcău, km 0,00 – 3,67		
Km +	Grosimea straturilor (cm)	Imaginiile
3+500 (dr.)	<p><i>Straturi rutiere puse în operă în cadrul proiectului:</i></p> <p>Balast – 16,0</p> <p><i>Straturi rutiere existente:</i></p> <p>Balast – 22,0</p>

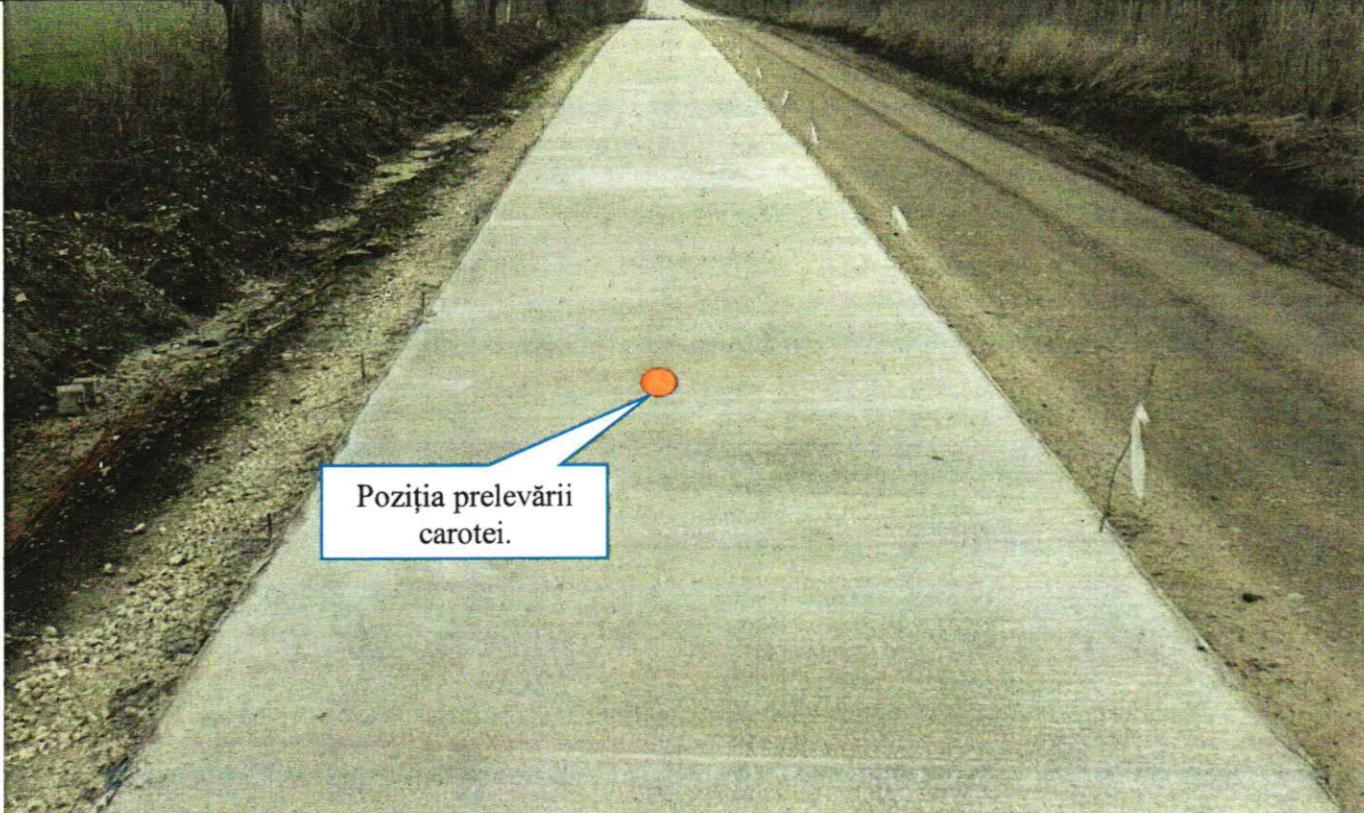
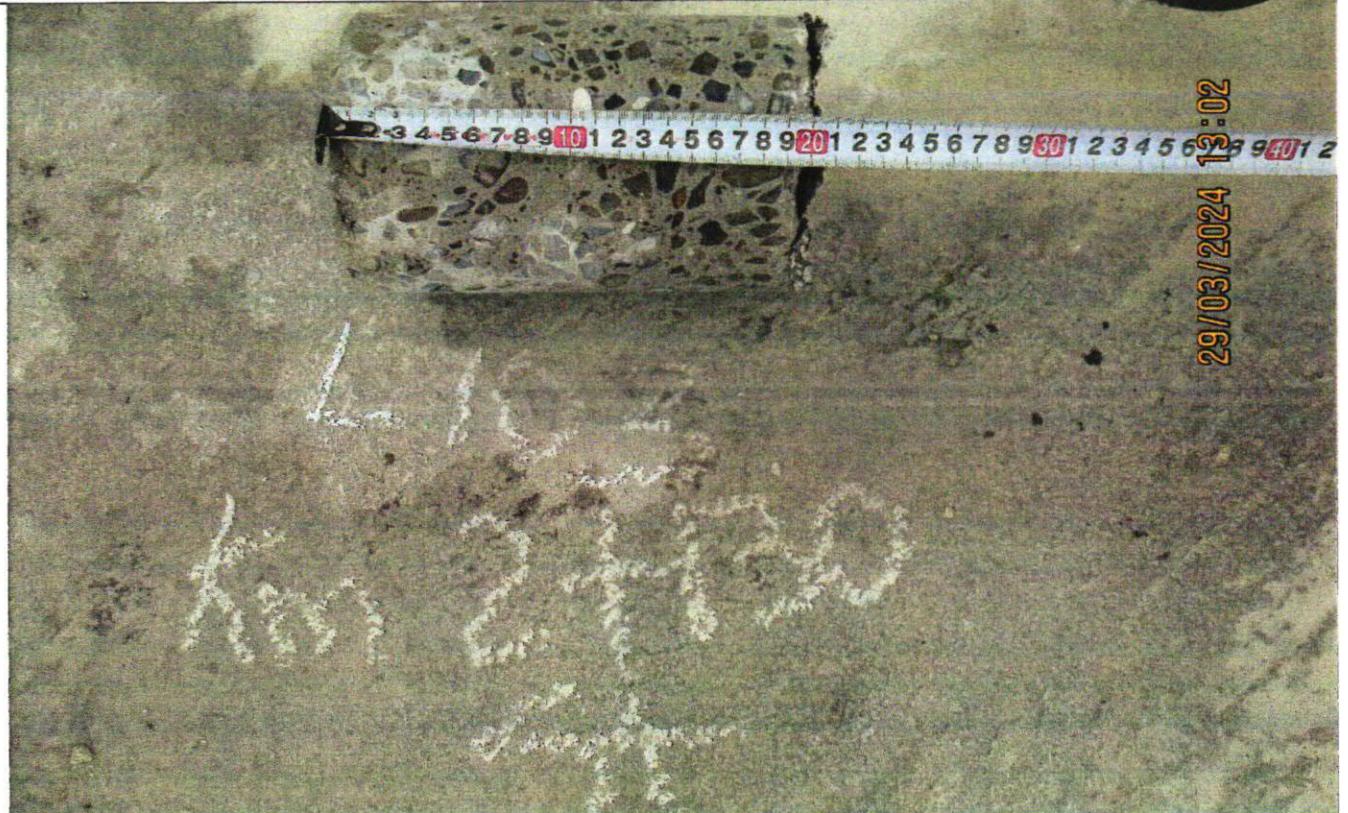
L103 Volovița – Vasilcău, km 0,00 – 3,67	
Km+	Grosimea straturilor rutiere puse în operă (cm)
2+130 (st.)	Beton de ciment - 20,0 <i>Carotă monolit</i>

<p>Poziția prelevării carotei.</p>

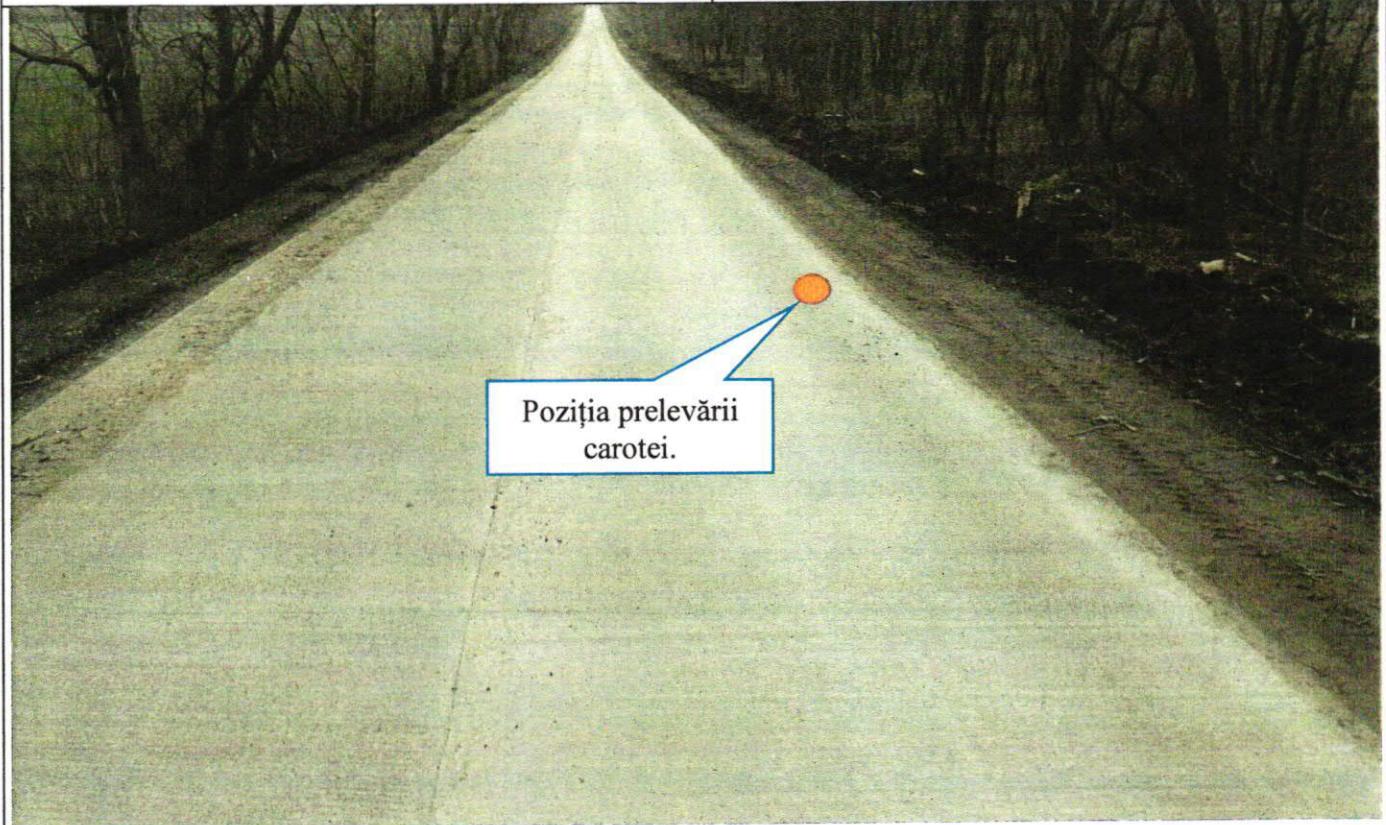
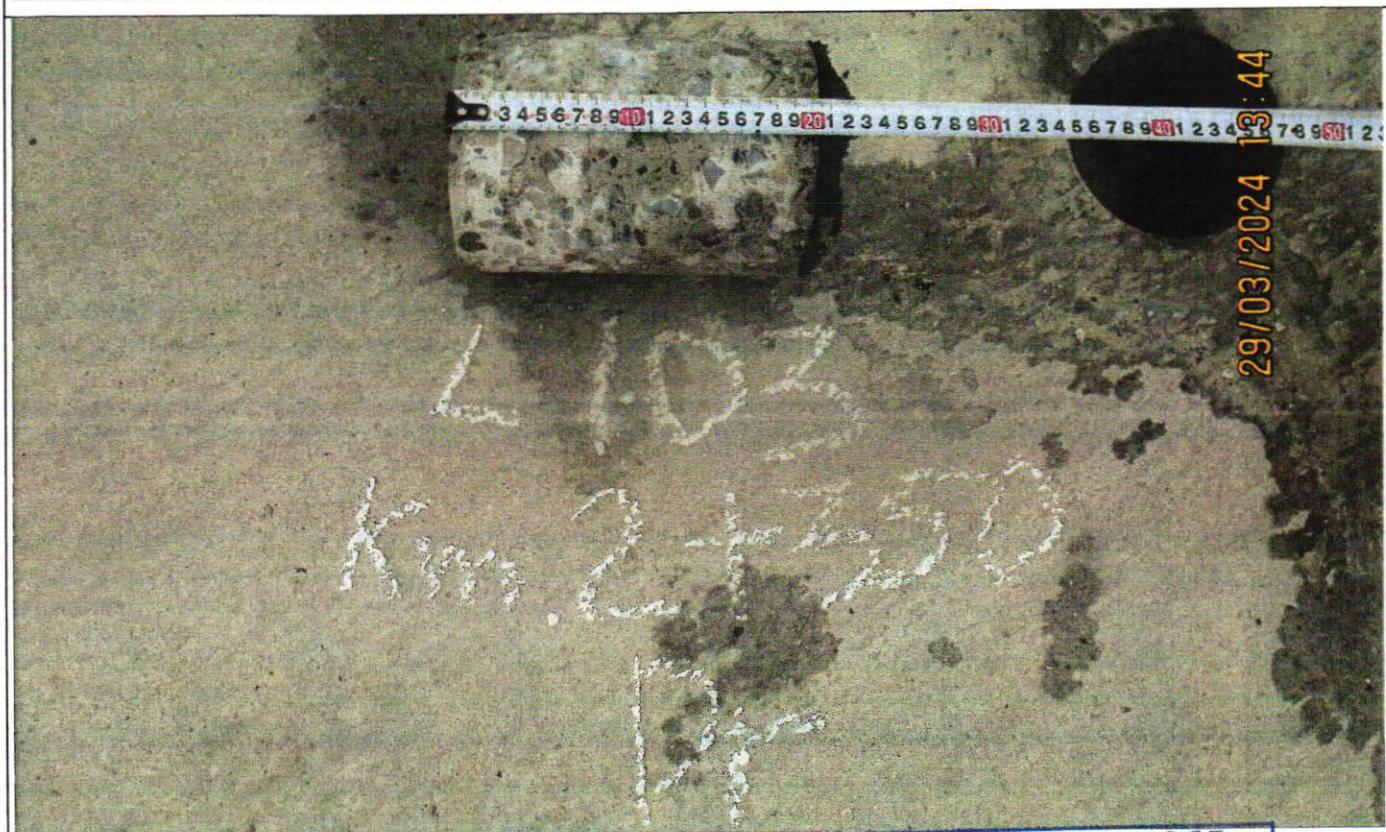
Km+	Grosimea straturilor rutiere puse în opera (cm)
2+350 (dr.)	Beton de ciment - 20,0 <i>Carotă monolit</i>

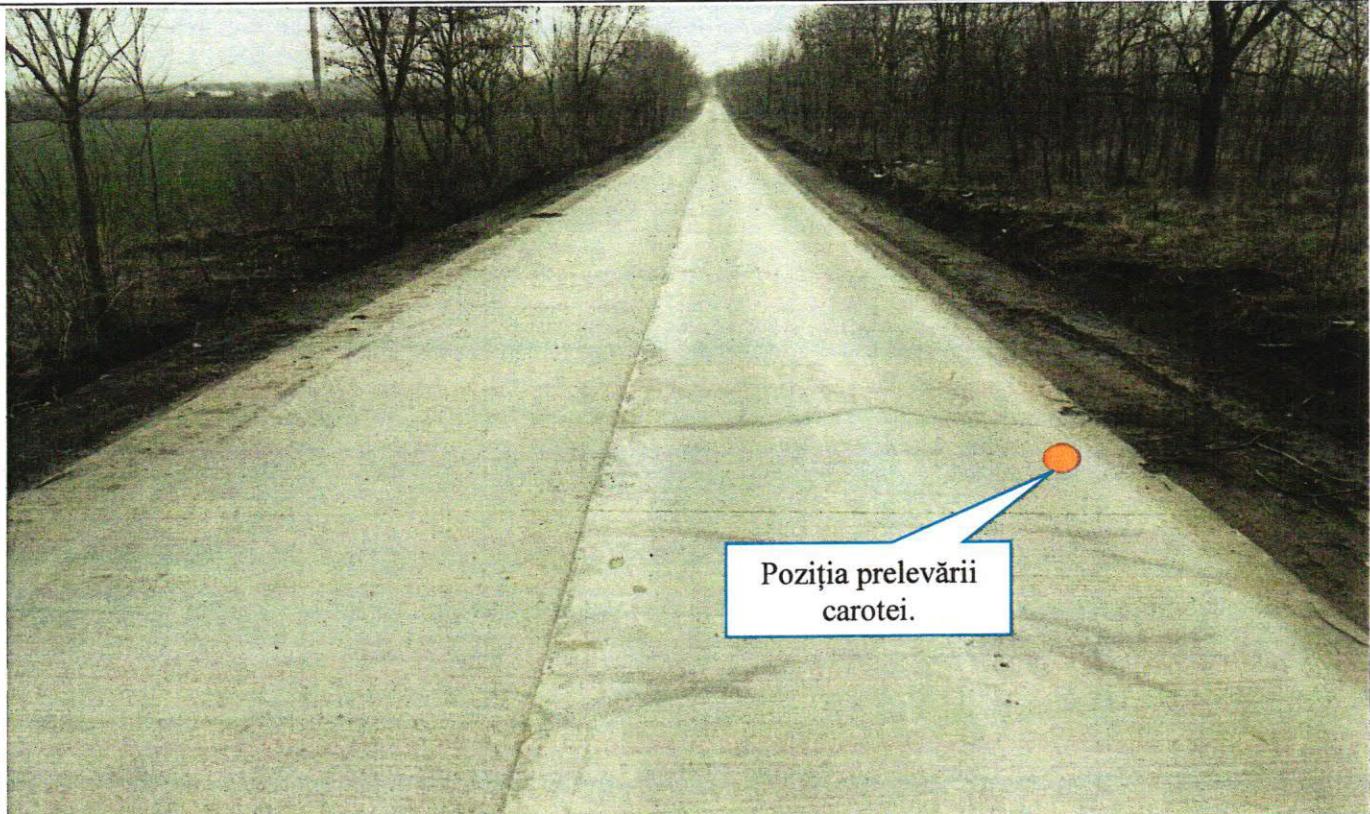
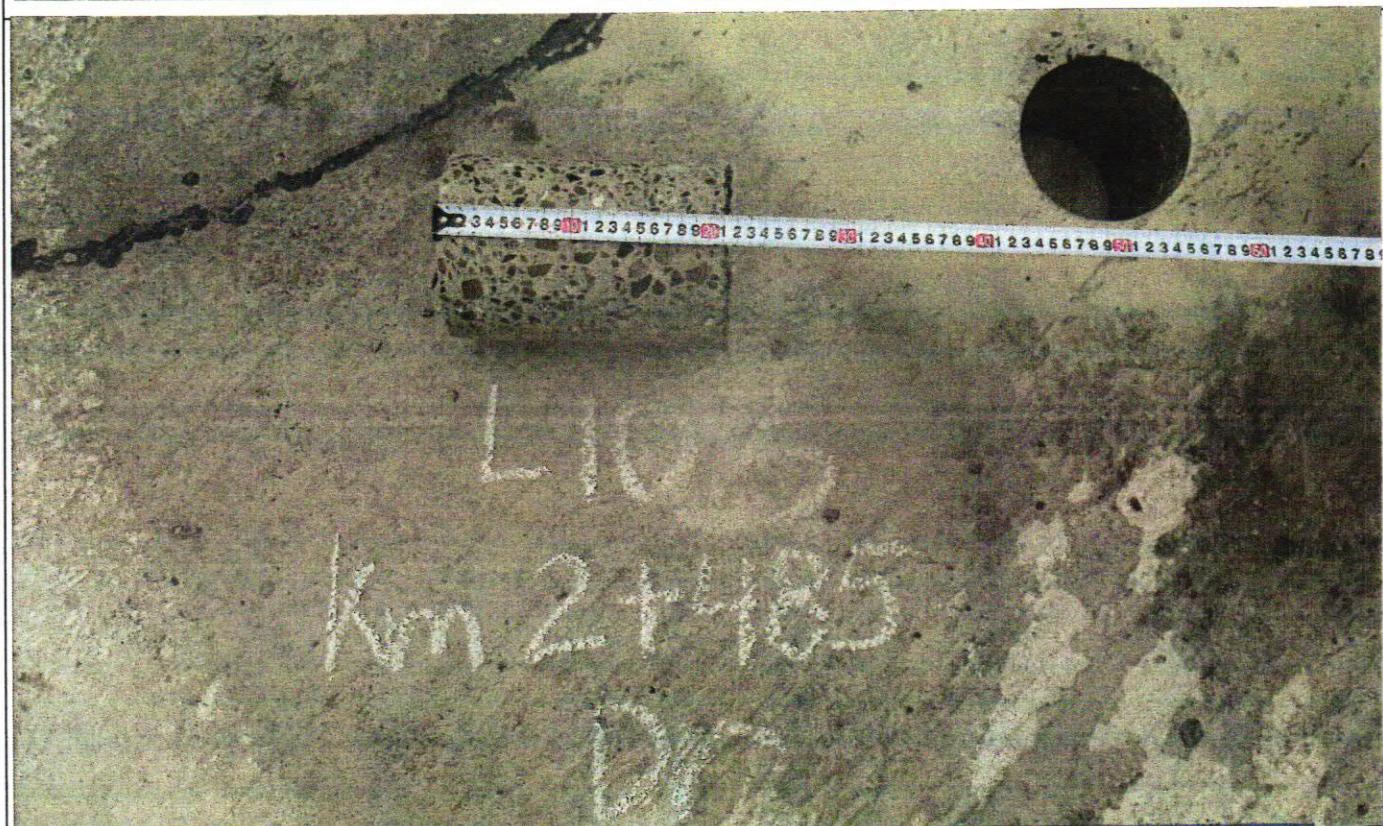
Km+	Grosimea straturilor rutiere puse în operă (cm)
2+485 (dr.)	Beton de ciment - 21,0 <i>Carotă monolit</i>

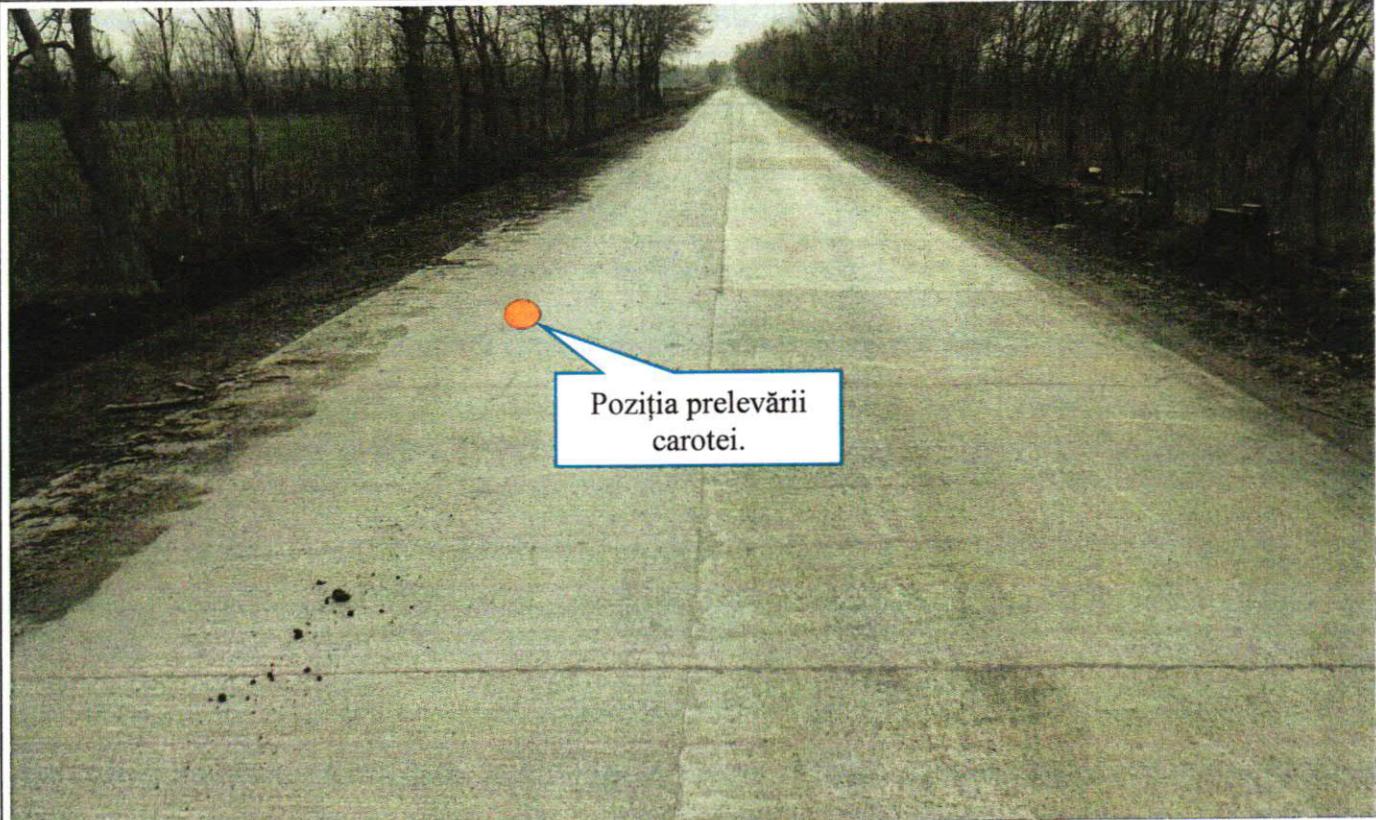
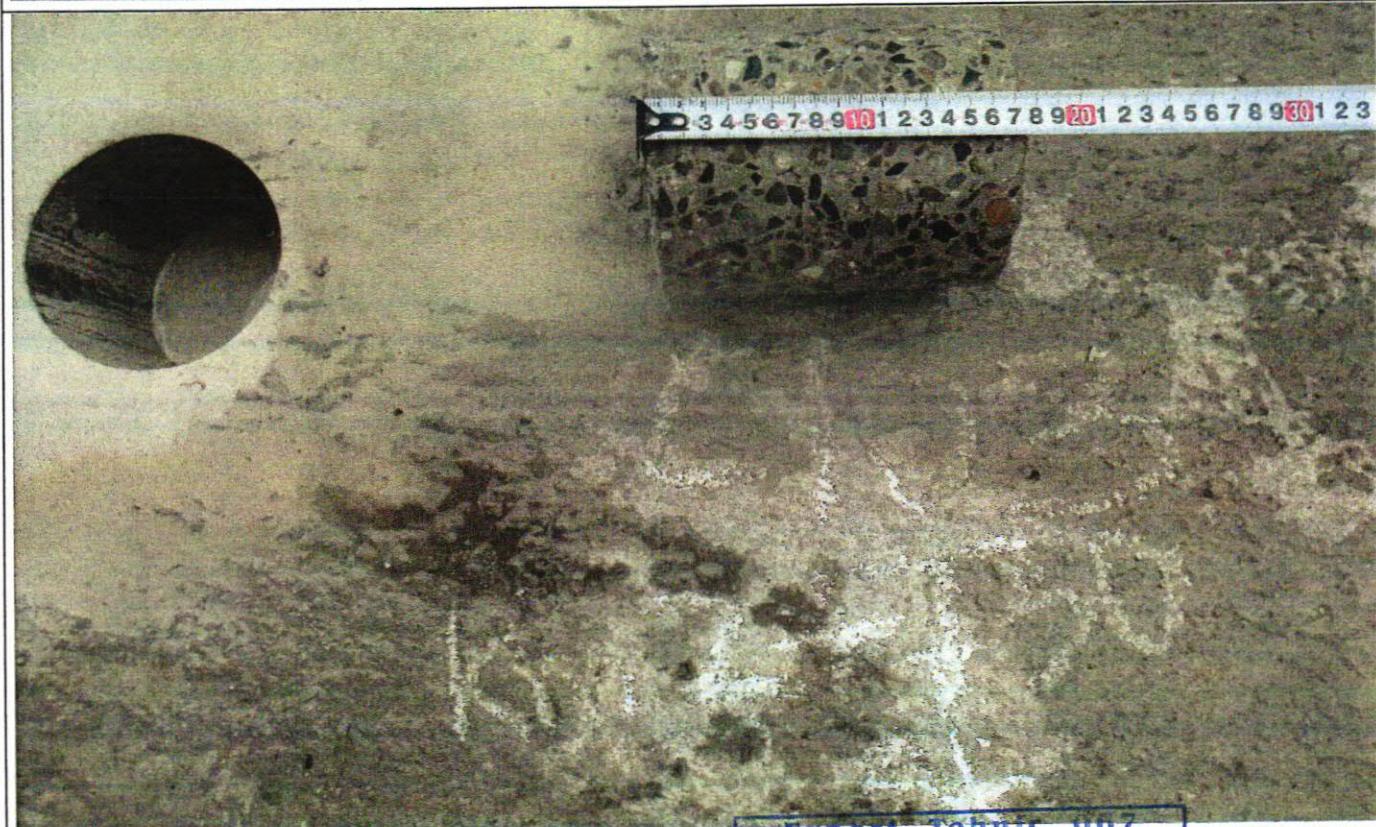
Km+	Grosimea straturilor rutiere puse în operă (cm)
2+730 (st.)	Beton de ciment - 17,5 <i>Carotă monolit</i>

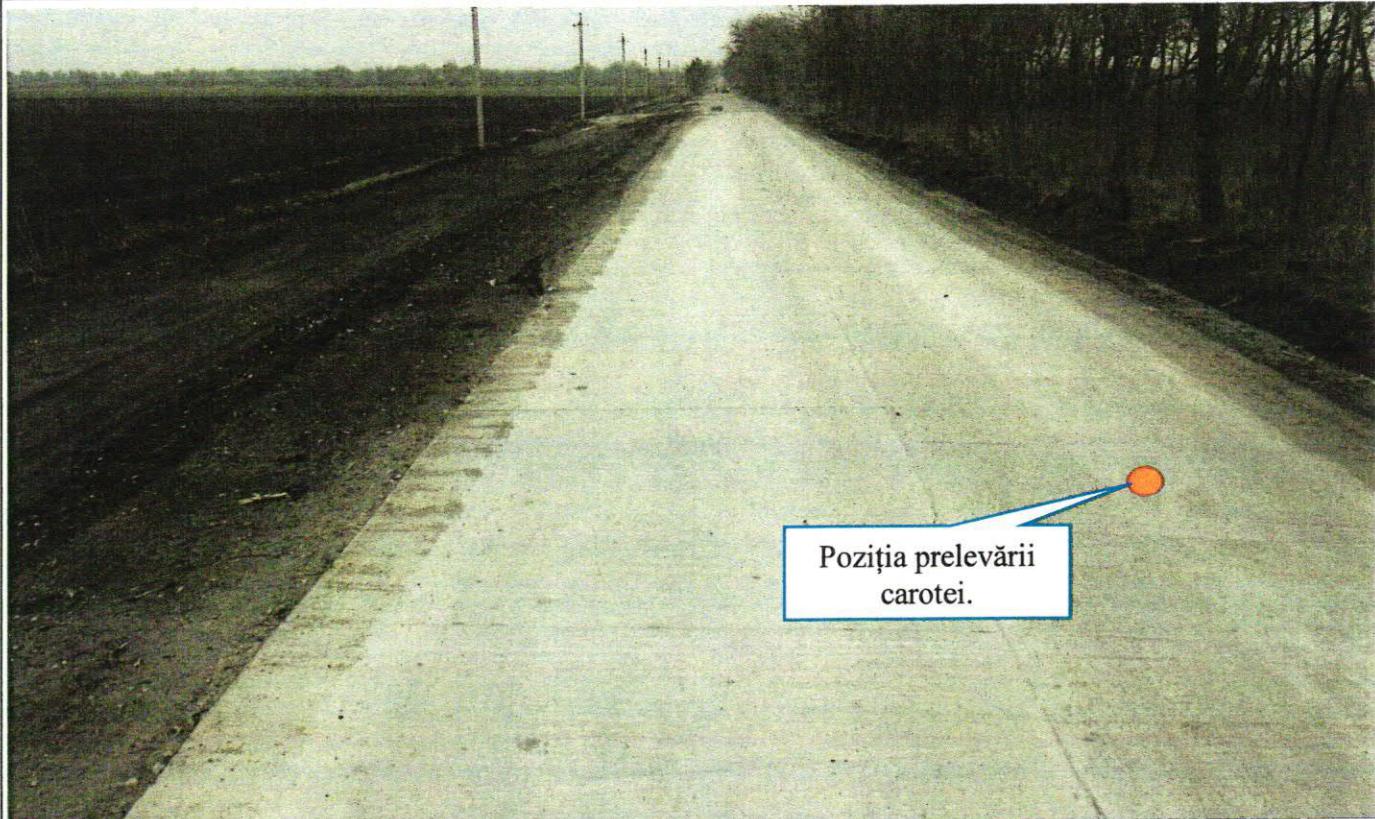
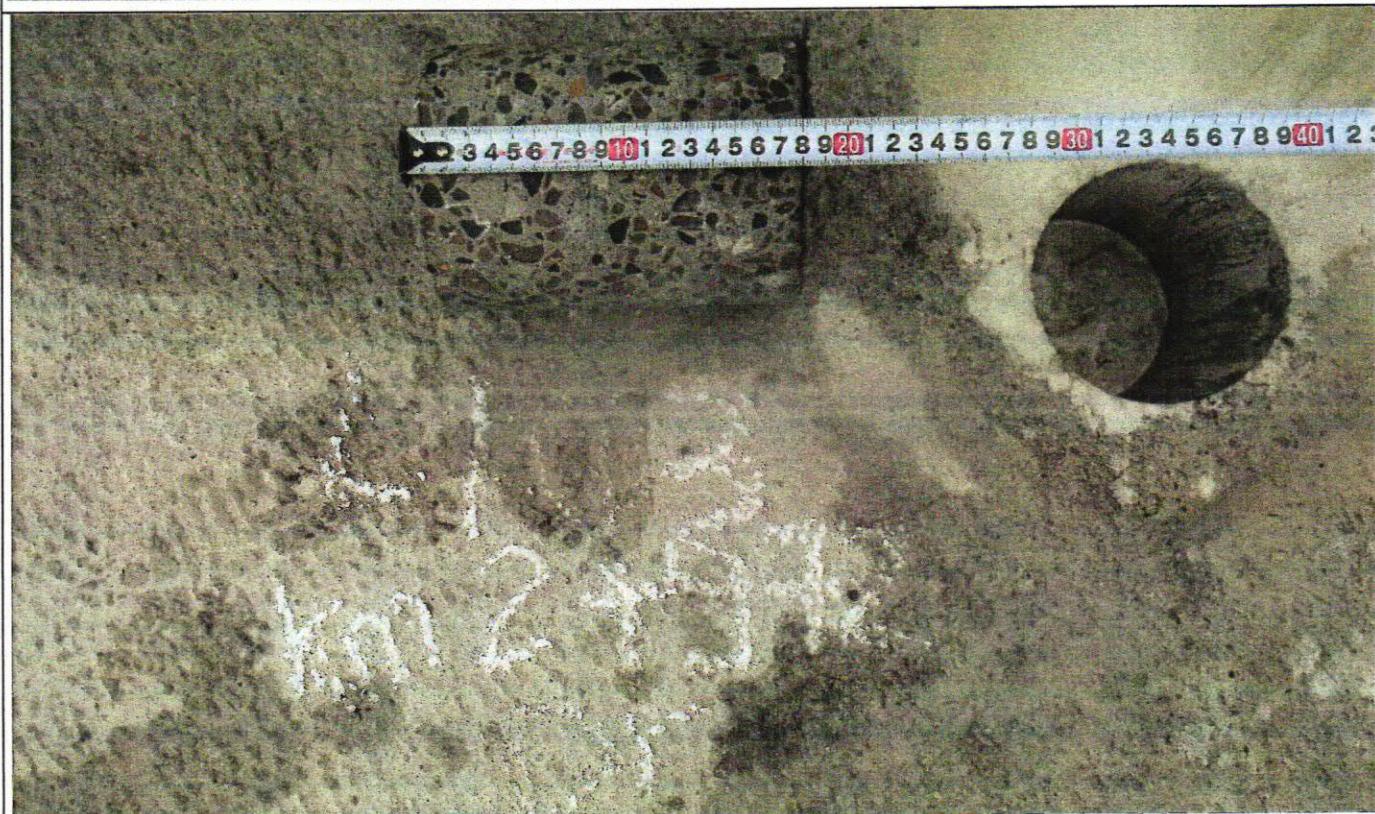
Km+	Grosimea straturilor rutiere puse în operă (cm)
2+972 (dr.)	Beton de ciment - 18,0 <i>Carotă monolit</i>

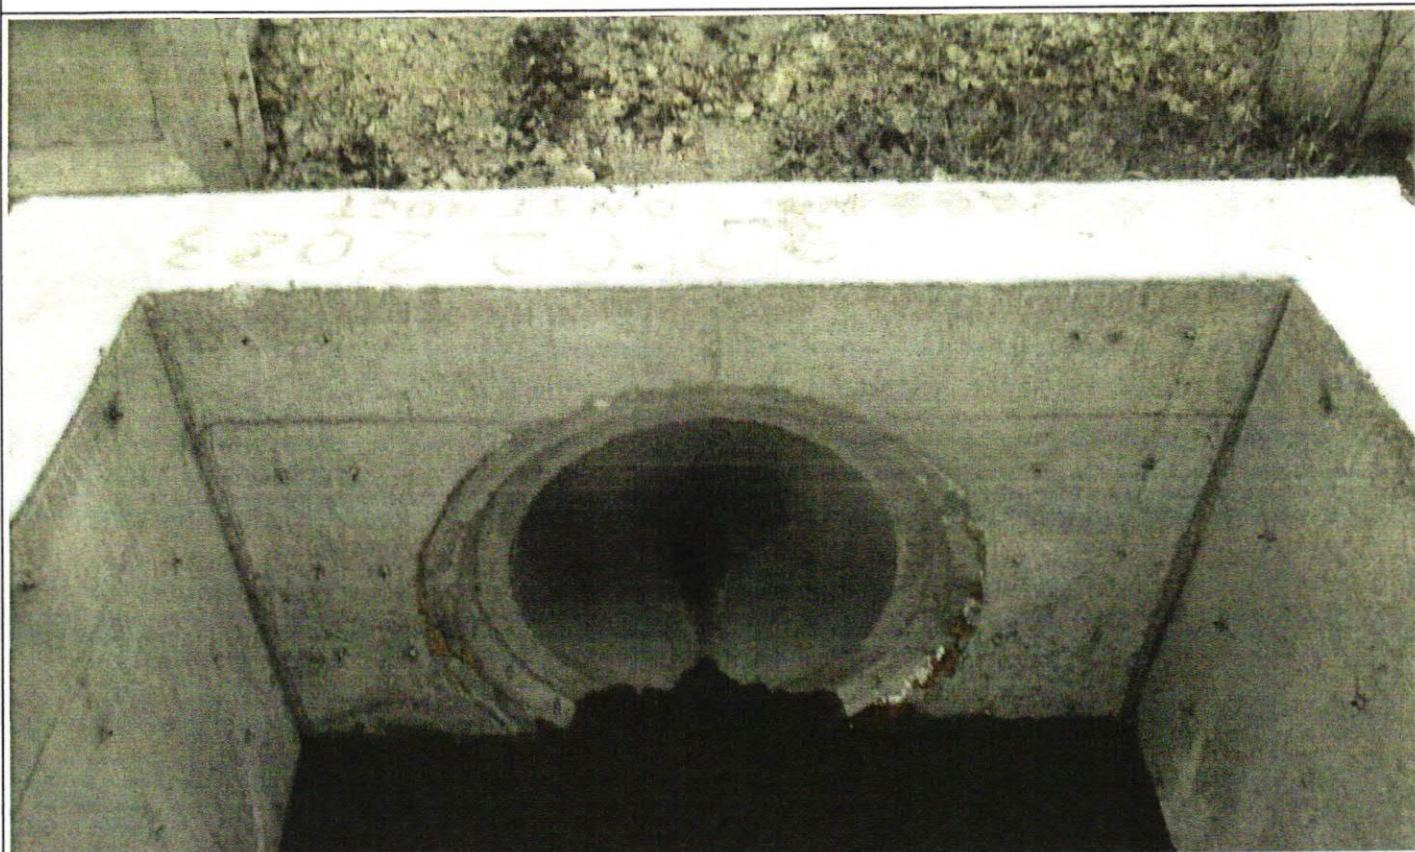
Podețul Pc 3+45

Vedere capăt amonte

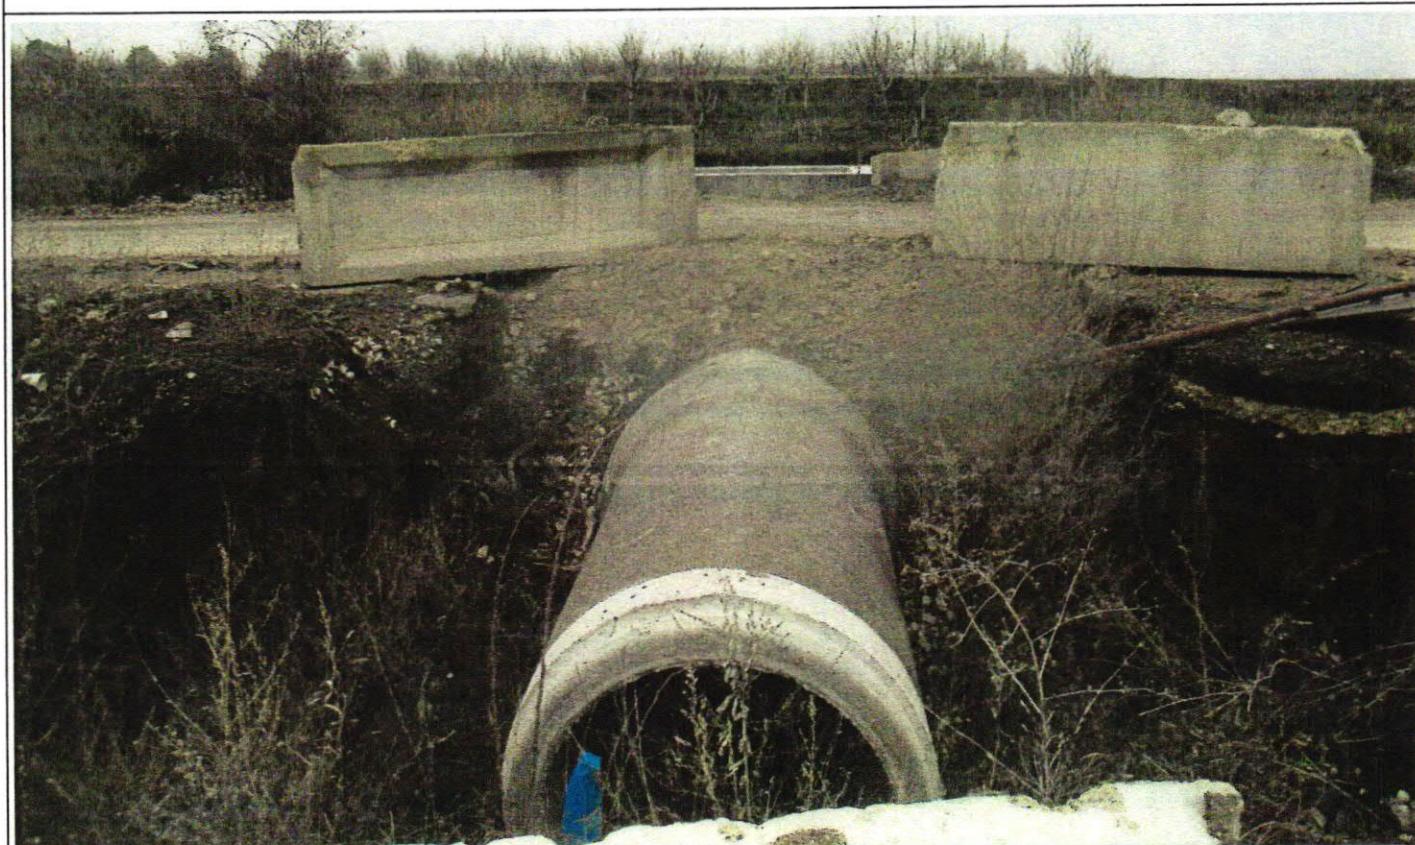
Vedere capăt aval
