EXPERTIZĂ TEHNICĂ

Servicii de expertiză tehnică pentru „Evaluarea stării tehnice a suprafețelor carosabile de pe drumul L103 Volovița – Vasilcău, sec. km 0,0-3,7, r-nul Soroca (L = 3700 m.l.)”

642 / 2024 – ET

RAPORT DE EXPERTIZĂ TEHNICĂ

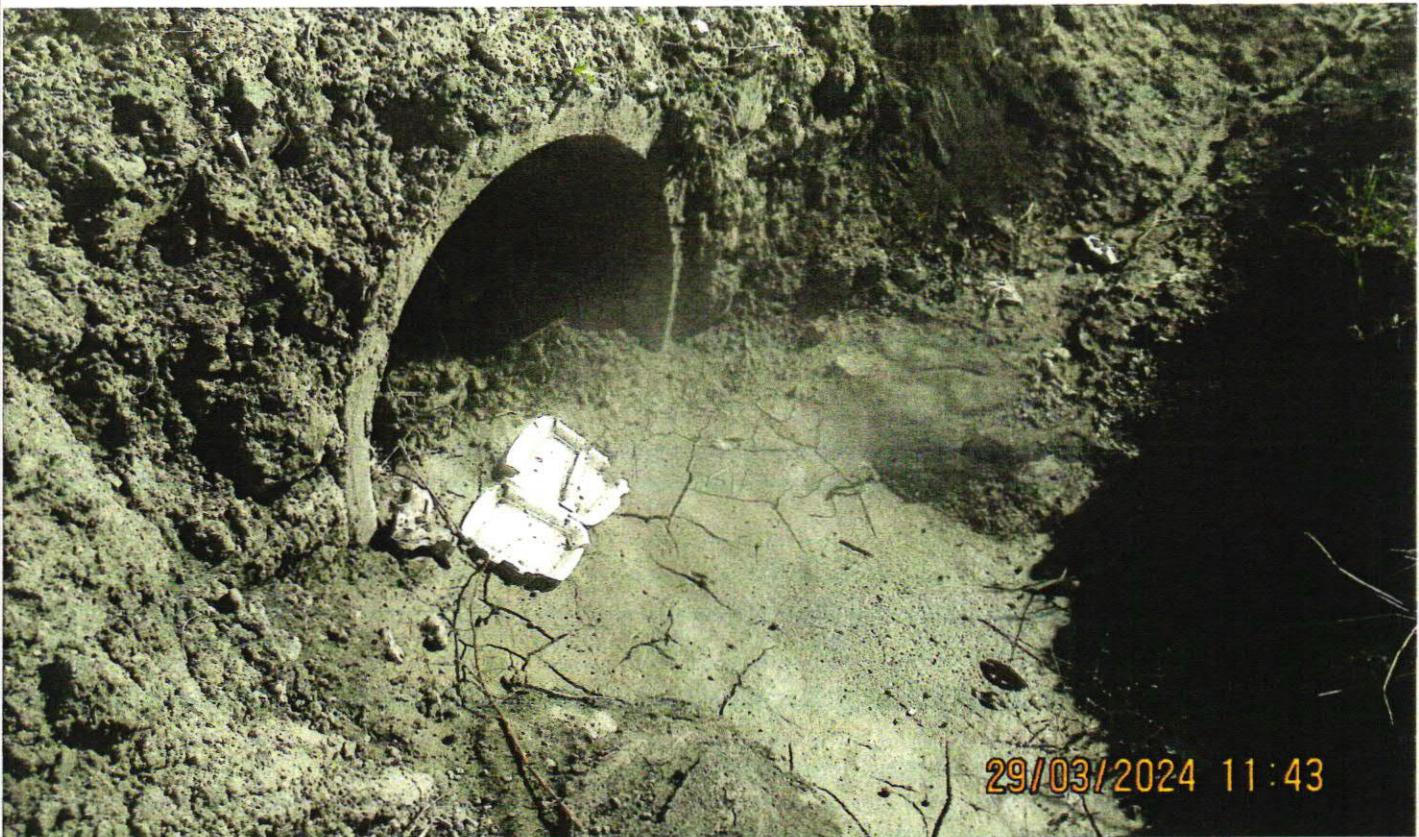
Podețul Pc 14+98

Vedere capăt amonte

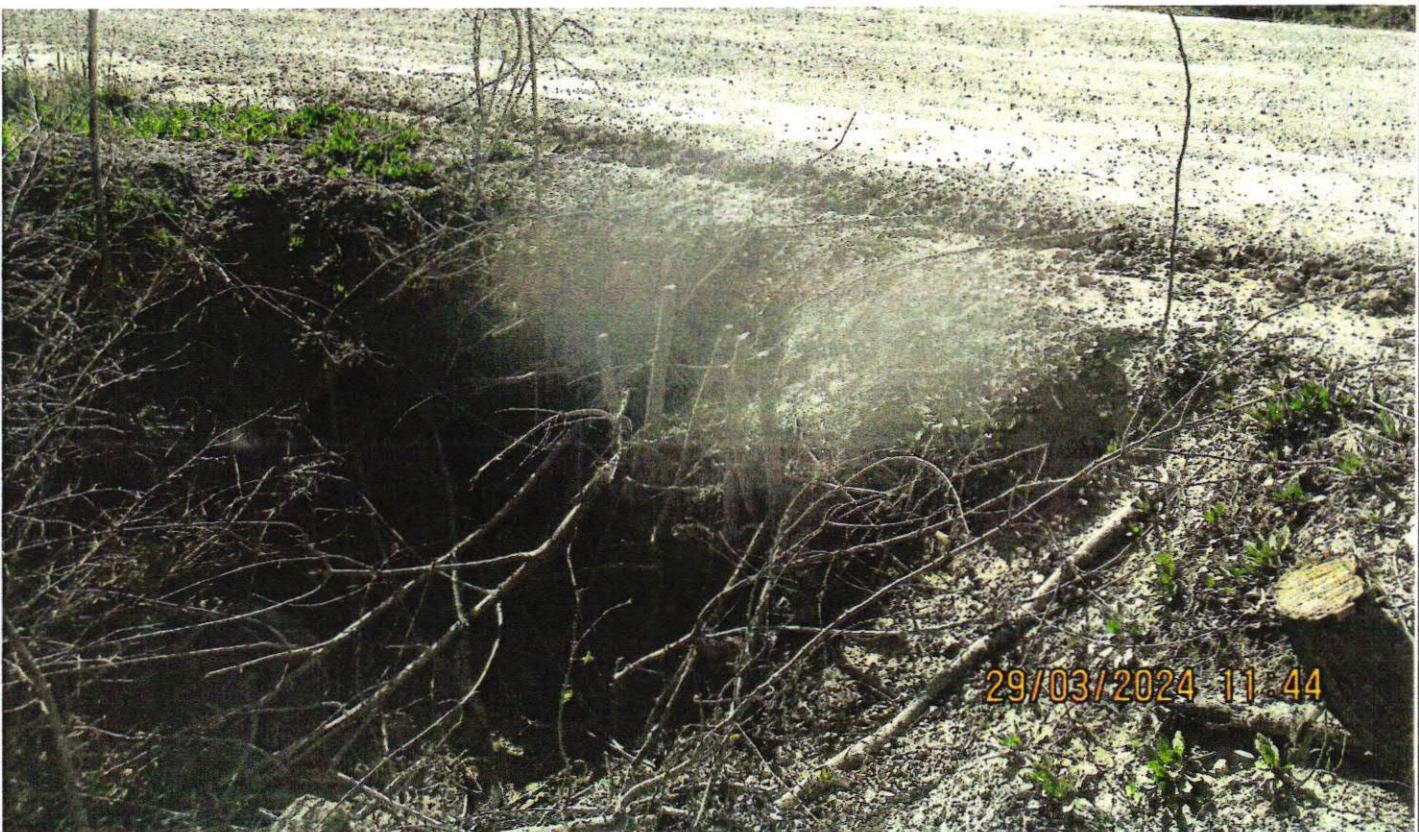
Vedere capăt aval

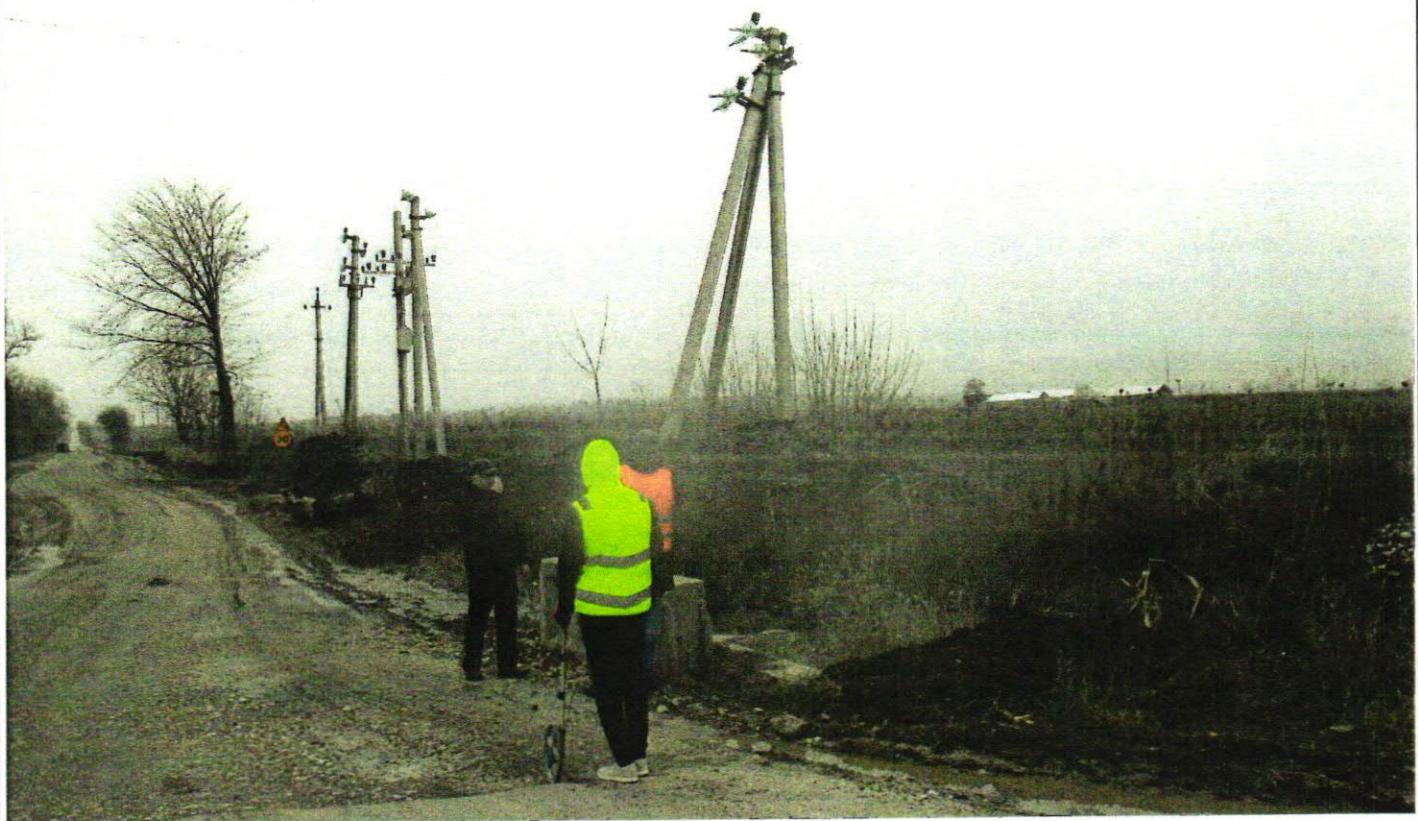
Podețul Pc 36+70

Vedere capăt amonte

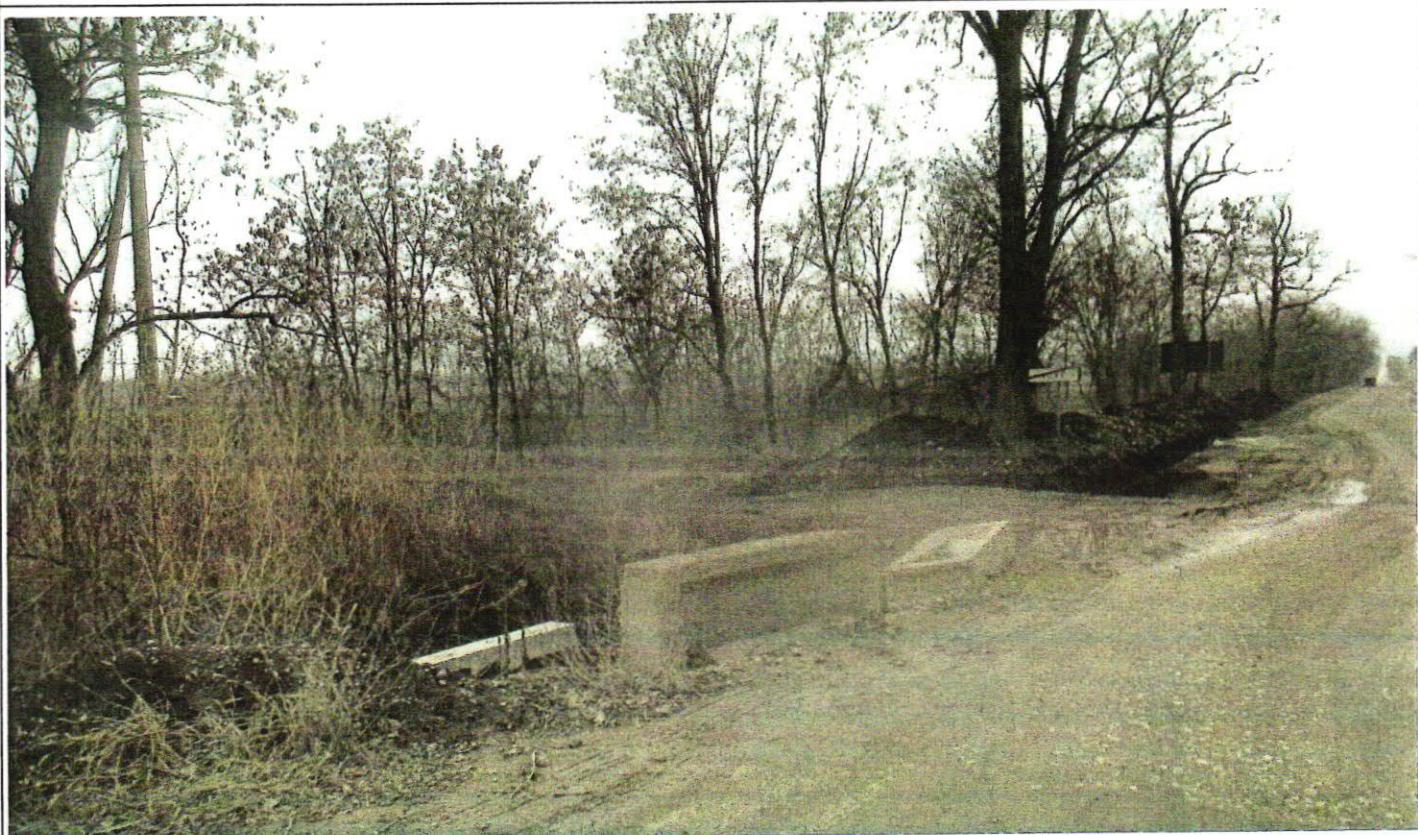
Vedere capăt aval

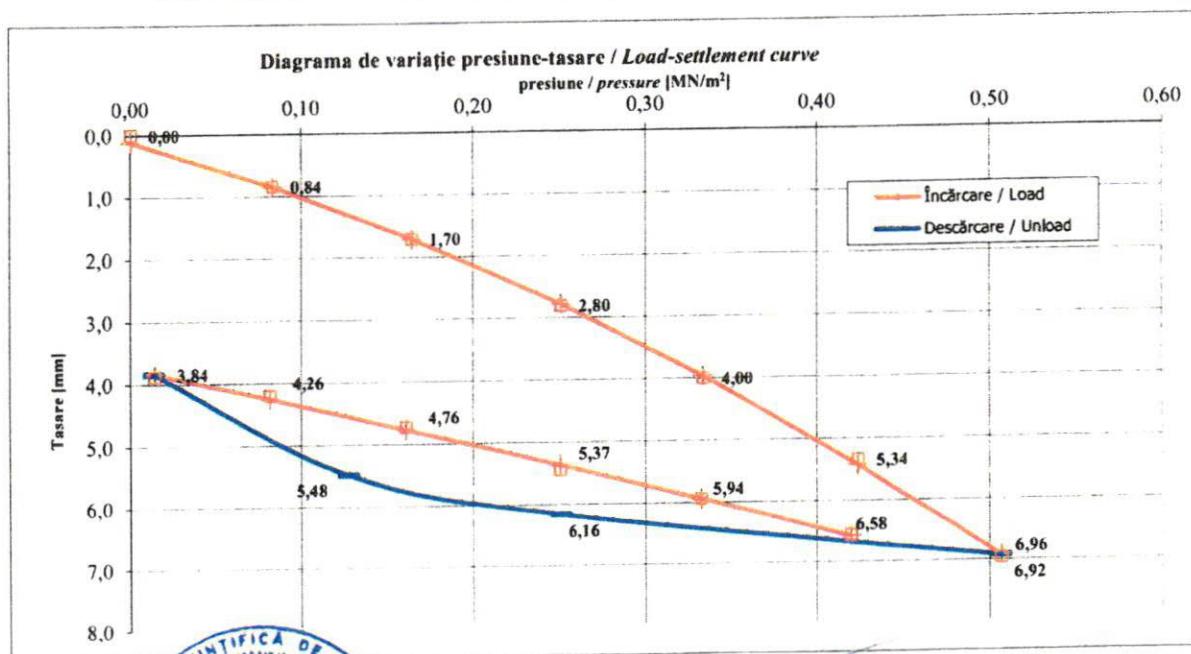
Pozitia încercărilor <i>Test position</i>	L103, km 0+200 stânga		
Data primirii obiectelor de încercat <i>Date of receipt of items to be tried on</i>	29.03.2024		
Scopul încercărilor <i>Test purpose</i>	Determinarea modulului de deformatie pe straturi (Placa Lukas) <i>Determination of modulus of deformation in the layers (Lukas plate)</i>		
Condițiile de mediu <i>Testing conditions</i>	Temperatura aerului 15°C, <i>The temperature of the air 15°C.</i>		
Mijloace de măsurare utilizate <i>Means of measurement used at tests</i>	Raza plăcii 150 mm. <i>Plate radius 150mm</i>		
Precizia citirii comparatorului 0,01 mm. Raport de transmitere prin pârghie 2. <i>Dial gauge accuracy 0,01mm. Ratio: 2.</i>			
Data începerii efectuării încercărilor <i>Test start date</i>	29.03.2024		
Data terminării încercărilor <i>End date of trials</i>	29.03.2024

Factor	Ciclul 1 1-st cycle	Ciclul 2 2-nd cycle	$E_{V1} =$	16,76	MN/m ²
$a_0 =$	0,120	3,752	$E_{V2} =$	32,77	MN/m ²
$a_1 =$	7,864	6,046	$E_{V2}/E_{V1} =$	1,96	
$a_2 =$	10,977	1,619

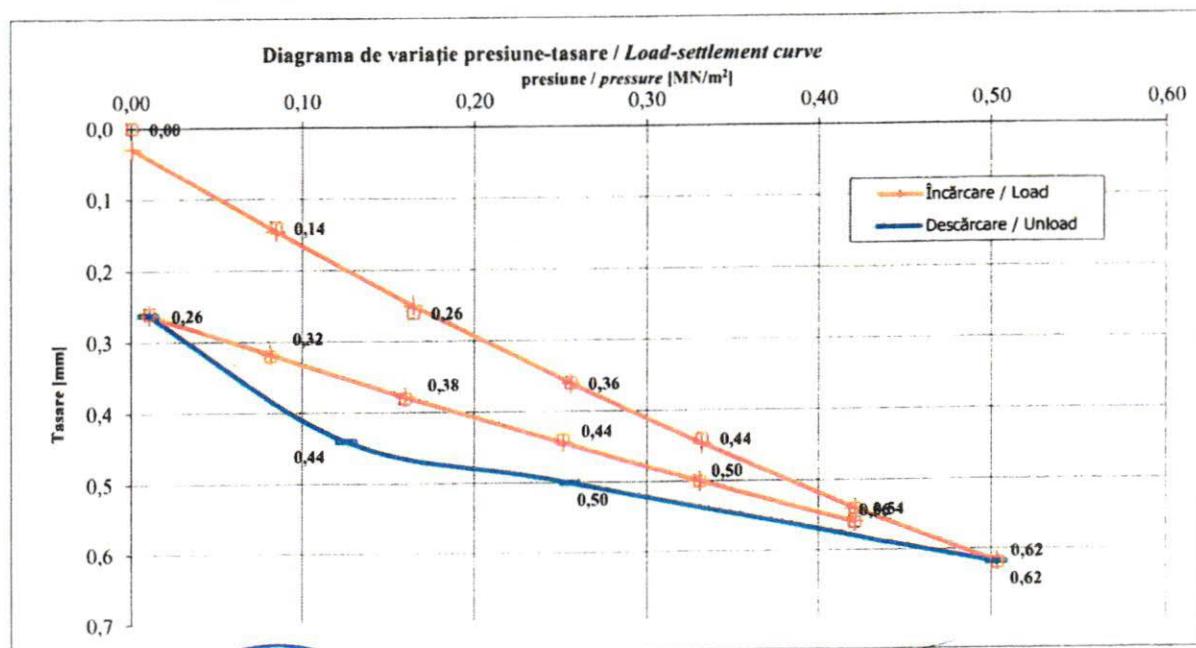
Pozitia încercărilor <i>Test position</i>	L103, km 0+600 dreapta		
Data primirii obiectelor de încercat <i>Date of receipt of items to be tried on</i>	29.03.2024		
Scopul încercărilor <i>Test purpose</i>	Determinarea modulului de deformatie pe straturi (Placa Lukas) <i>Determination of modulus of deformation in the layers (Lukas plate)</i>		
Condițiile de mediu <i>Testing conditions</i>	Temperatura aerului 16°C, <i>The temperature of the air 16° C.</i>		
Mijloace de măsurare utilizate <i>Means of measurement used at tests</i>	Raza plăcii 150 mm. <i>Plate radius 150mm</i>		
Precizia citirii comparatorului 0,01 mm. Raport de transmitere prin pârghie 2. <i>Dial gauge accuracy 0,01mm. Ratio: 2.</i>			
Data începerii efectuării încercărilor <i>Test start date</i>	29.03.2024		
Data terminării încercărilor <i>End date of trials</i>	29.03.2024

Factor	Ciclul 1 <i>1-st cycle</i>	Ciclul 2 <i>2-nd cycle</i>	$E_{V1} =$	192,19	MN/m ²
$a_0 =$	0,029	0,254	$E_{V2} =$	316,92	MN/m ²
$a_1 =$	1,427	0,808			
$a_2 =$	-0,510	-0,195		$E_{V2}/E_{V1} =$	1,65

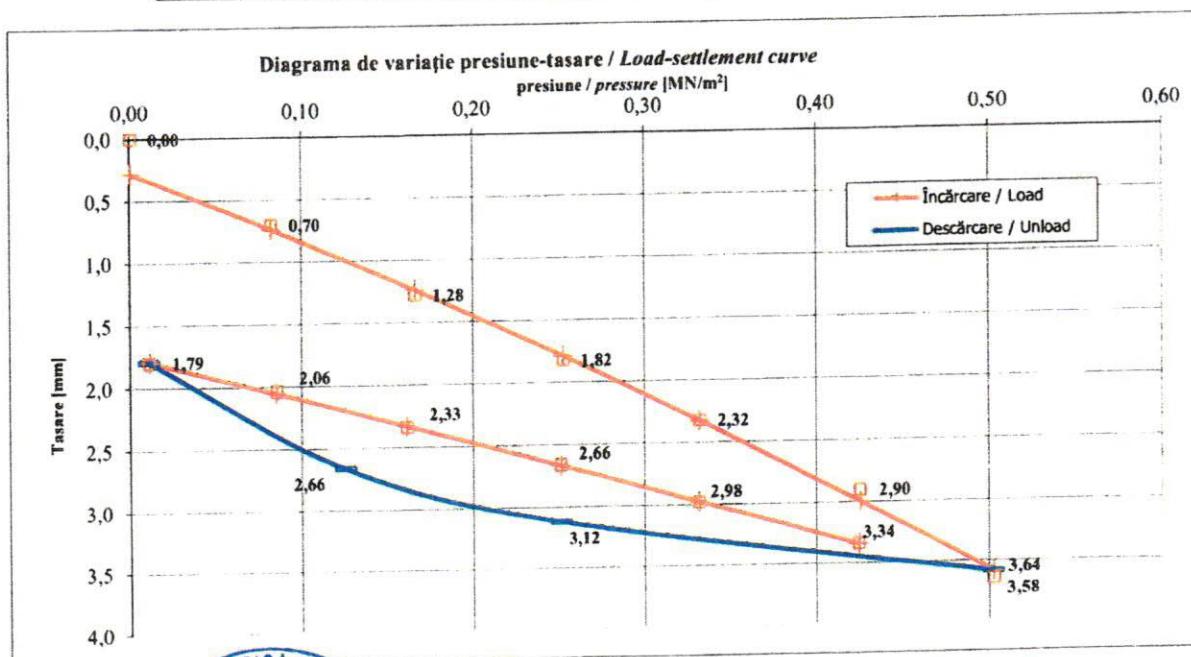
Pozitia încercărilor <i>Test position</i>	L103, km 2+000 stânga		
Data primirii obiectelor de încercat <i>Date of receipt of items to be tried on</i>	29.03.2024		
Scopul încercărilor <i>Test purpose</i>	Determinarea modulului de deformatie pe straturi (Placa Lukas) <i>Determination of modulus of deformation in the layers (Lukas plate)</i>		
Condițiile de mediu <i>Testing conditions</i>	Temperatura aerului 17°C, <i>The temperature of the air 17°C.</i>		
Mijloace de măsurare utilizate <i>Means of measurement used at tests</i>	Raza plăcii 150 mm. <i>Plate radius 150mm</i>		
Precizia citirii comparatorului 0,01 mm. Raport de transmitere prin pârghie 2. <i>Dial gauge accuracy 0,01mm. Ratio: 2.</i>			
Data începerii efectuării încercărilor <i>Test start date</i>	29.03.2024		
Data terminării încercărilor <i>End date of trials</i>	29.03.2024

Factor	Ciclul 1 1-st cycle	Ciclul 2 2-nd cycle	$E_{V1} =$	34,26	MN/m ²
$a_0 =$	0,280	1,755	$E_{V2} =$	59,36	MN/m ²
$a_1 =$	5,358	3,455	$E_{V2}/E_{V1} =$	1,73	
$a_2 =$	2,406	0,667

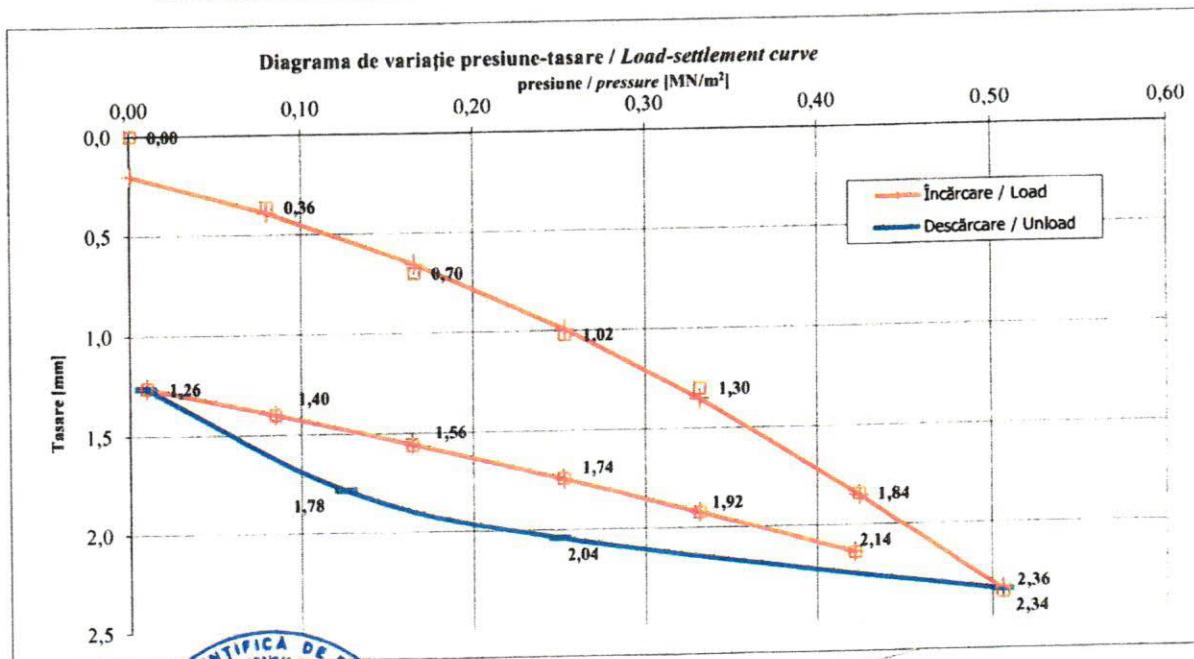
Pozitia încercărilor <i>Test position</i>	L103, km 3+150 dreapta		
Data primirii obiectelor de încercat <i>Date of receipt of items to be tried on</i>	29.03.2024		
Scopul încercărilor <i>Test purpose</i>	Determinarea modulului de deformatie pe straturi (Placa Lukas) <i>Determination of modulus of deformation in the layers (Lukas plate)</i>		
Condițiile de mediu <i>Testing conditions</i>	Temperatura aerului 17°C, <i>The temperature of the air 17°C.</i>		
Mijloace de măsurare utilizate <i>Means of measurement used at tests</i>	Raza plăcii 150 mm. <i>Plate radius 150mm</i>		
Precizia citirii comparatorului 0,01 mm. Raport de transmitere prin pârghie 2. <i>Dial gauge accuracy 0,01mm. Ratio: 2.</i>			
Data începerii efectuării încercărilor <i>Test start date</i>	29.03.2024		
Data terminării încercărilor <i>End date of trials</i>	29.03.2024

Factor	Ciclul 1 1-st cycle	Ciclul 2 2-nd cycle	$E_{V1} =$	53,12	MN/m ²
$a_0 =$	0,201	1,244	$E_{V2} =$	102,76	MN/m ²
$a_1 =$	2,018	1,764	$E_{V2}/E_{V1} =$	1,93	
$a_2 =$	4,385	0,842
