DENUMIREA LUCRĂRII: „Servicii privind elaborarea studiului de fezabilitate pentru executarea lucrărilor de reparație capitală a drumului public local L103 Volovița - Vasilcău în cadrul proiectului „Drumuri bune și accesibile în comuna Comarna , județul Iași, România și comuna Vasilcău, raionul Soroca, Republica Moldova”

FAZA DE PROIECTARE: Studiu de fezabilitate

PROIECTANT GENERAL: S.R.L. „ CAD Expert”

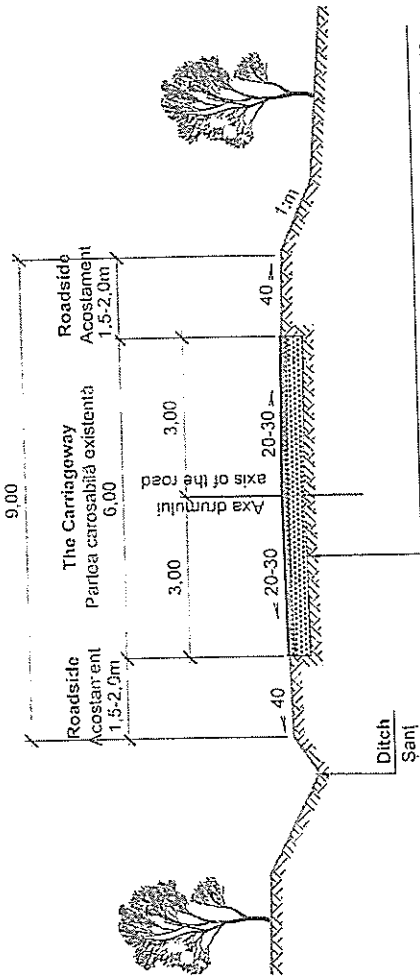
Typical Pavement Cross-section . Type I
 Profil transversal tip I
 PC0+00-PC5+75

Sistemul rutier este în stare de degradare avansată. Pe sectoare cu betonasfaltic PC0+40 – PC 5+75 pot fi văzute ușor fisuri și faianțării a îmbrăcămînții rutiere. Grosimea straturilor de asfalt $\approx 9-10$ cm, piatra sparta $\approx 18-20$ cm.

- *PC 00+00 – PC00+40*, suprafața de rulare este din asfalt cu o lățime medie de 7,0m starea acestui sector are calificativul de mediocră. Degradările prezente pe acest sector sunt crăpăturile transversale și longitudinale, faianțări pe alocuri și plombări.

Existing road construction /imbrăcăminte rutieră existentă
 Crash stone mixt C4/
 Strat de fundație din amestec C4 din prundiș M800 - 0,18-0,20
 Top wearing surface c' Asphalt-concrete
 Beton asfaltic
 - 0,09-0,10

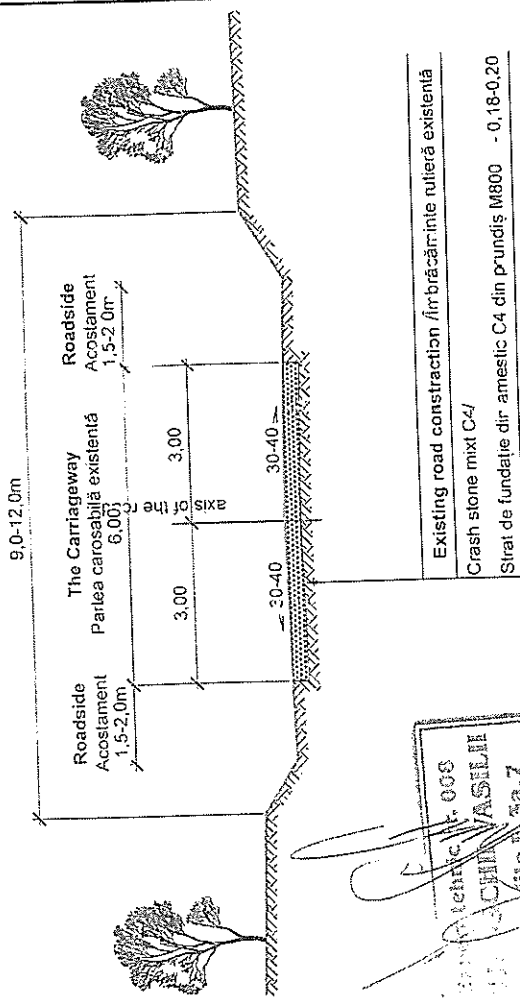
Typical Pavement Cross-section . Type II
 Profil transversal tip II
 PC5+75-PC36+70

- *PC 00+40 – PC 35+75*, suprafața de rulare este din piatră spartă, pe alocuri în amestec cu asfalt frezat adus. Sectorul dat este în stare foarte rea, degradările predominante sunt crăpăturile, tasări, faianțările precum și gropi.

Existing road construction /imbrăcăminte rutieră existentă
 Crash stone mixt C4/
 Strat de fundație din amestec C4 din prundiș M800 - 0,18-0,20
