**REPUBLICA MOLDOVA
CONSILIUL RAIONAL SOROCA**

Documente privind justificarea adoptării
Deciziei Consiliului Raional „Cu privire la Raportul de expertiză tehnică și
modificarea Deciziei nr. 1/24 din 15.02.2024”.

Cu privire la Raportul de expertiză tehnică și
modificarea Deciziei Consiliului Raional Soroca
nr. 1/24 din februarie 2024

Schema stării de degradare a părții carosabile (cartograma) și a capacității portante măsurate la nivelul straturilor sistemului rutier a drumului local L.103 Volovița - Vasilcău, km 0+000 - 3+670

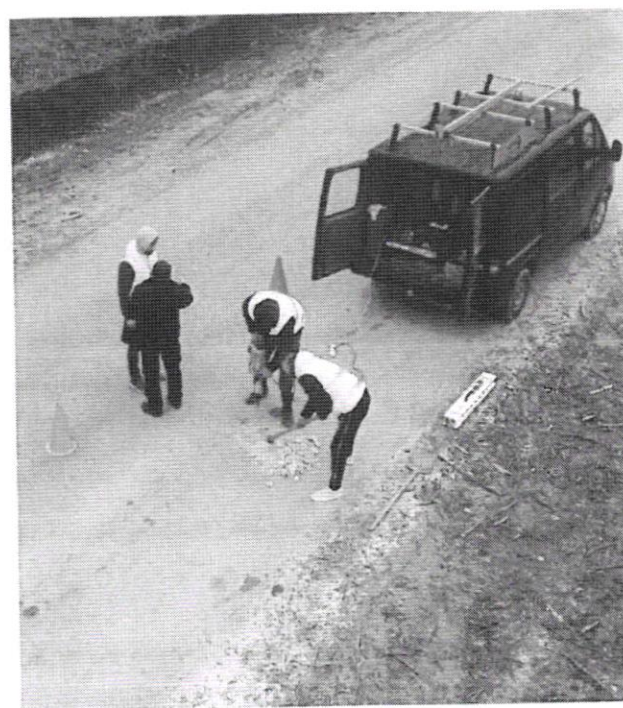
Figura 9. Executarea Șlițurilor (km 3+300)

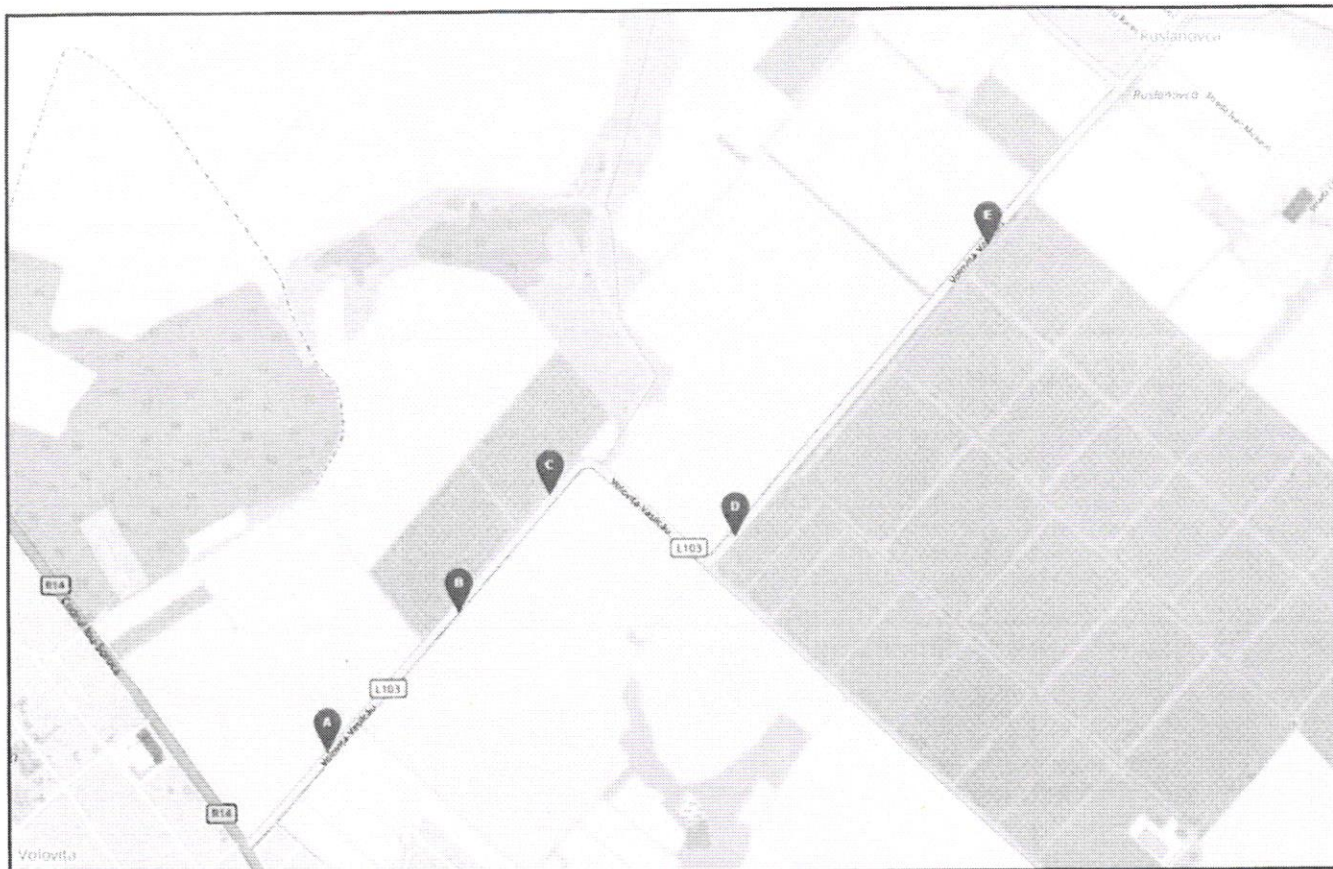
Figura 14. Poziția efectuării testelor cu placa Lukas

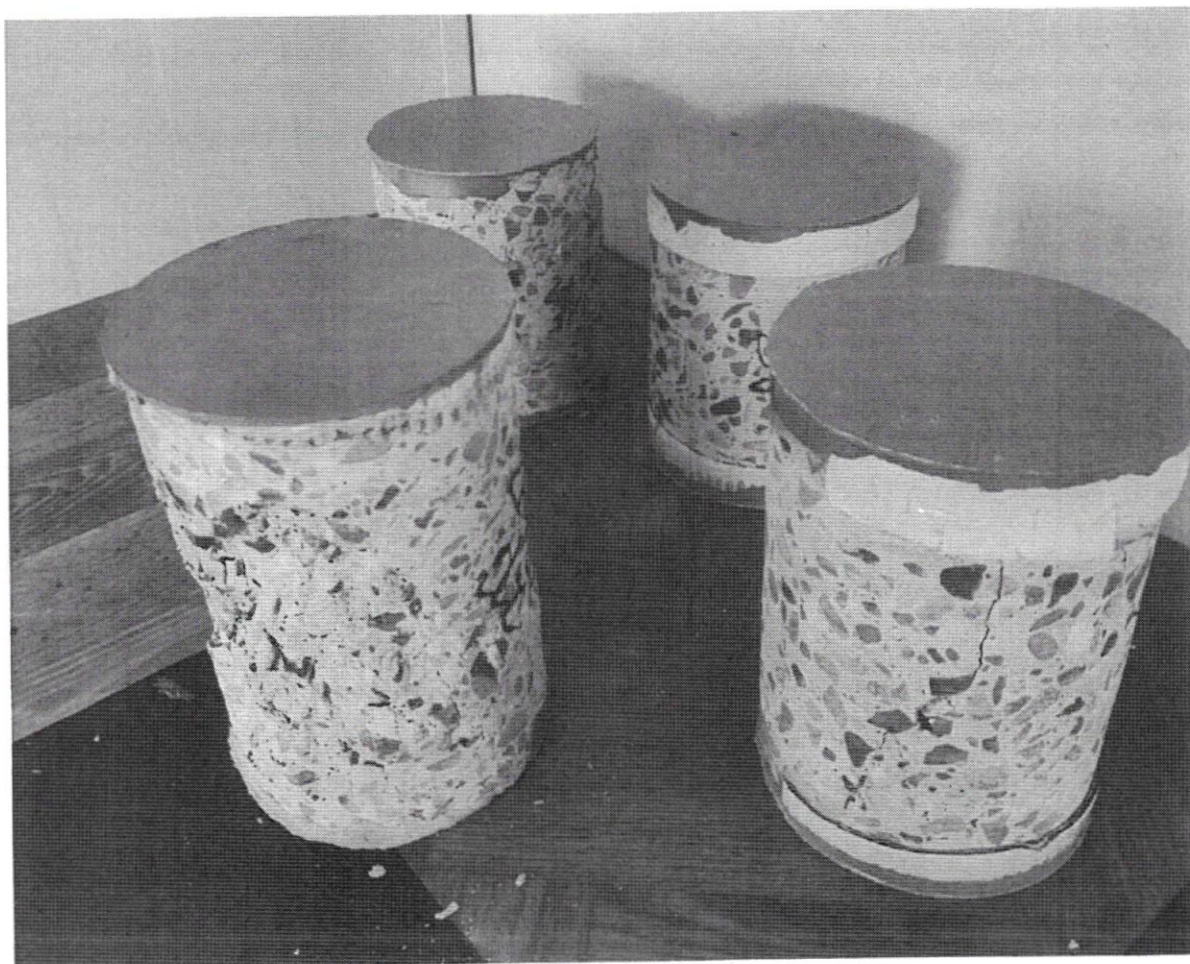
Figura 17. Încercarea betonului la rezistența la compresiune cu presa.

În Republica Moldova standardele adoptate pentru betoane sunt SM EN 13877-1:2013 "Structuri rutiere de beton. Partea 1: Materiale", SM EN 13877-2:2013 "Structuri rutiere de beton. Partea 2: Cerințe funcționale pentru structurile rutiere din beton" și SM EN 13877-3:2010 "Îmbrăcămiși rutiere de beton și CP F.02.03:2019 Construcții din beton și beton armat. Evaluarea in-situ a rezistenței la compresiune a betonului din structuri și din elemente prefabricate. Clasele de rezistență la compresiune sunt prezentate în SM EN 206:2013+A2:2021, cât și procedurile de testare în SM EN 12390-3:2019. Încercare pe beton întărit Partea 3: Rezistența la compresiune a epruvetelor. Materiale ilustrative a epruvetelor/probelor încercate sunt prezentate în figura 17.

În urma verificării rezultatelor încercărilor de laborator la etapa de construcție de pe drumul local L103, sector km 2+100 – 2+235, partea stângă și km 2+235 - 3+090 ambele benzi, privind corespunderea datelor reale la cerințele caietului de sarcini și a proiectului, clasa betonului pusă în operă este cea prevăzută de proiect și anume clasa C 30/37. Diferența clasei la faza de execuție cu cea din cadrul expertizei, care este mai mare, se explică prin faptul că de la data punerii în operă au trecut 5-7luni, între timp betonul a căpătat o rezistență mai mare. Rezultatele sunt prezentate în tabelul 3.2.1.

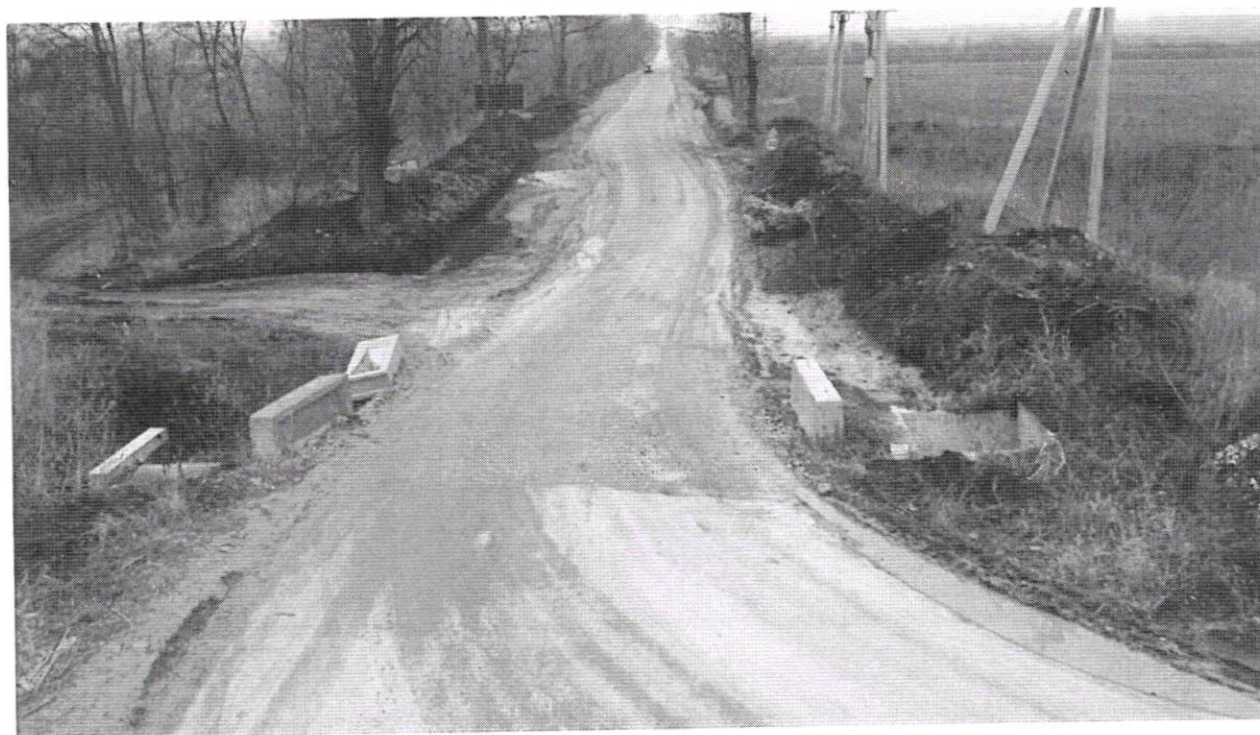
În loc de podețul de la PC 36+70 lichidat e prevăzut un podeț nou, la același PC, cu \varnothing 0,8 m. Suprafața bazinului $F=0,15 \text{ km}^2$ cu declivitatea albiei – 0,025. $Q_{3\%}=0,6 \text{ m}^3/\text{sec}$.

Figura 20. Drumul L103, Podețul Pc 36+70 (sens invers). Starea/Etapa executată la faza de expertiză

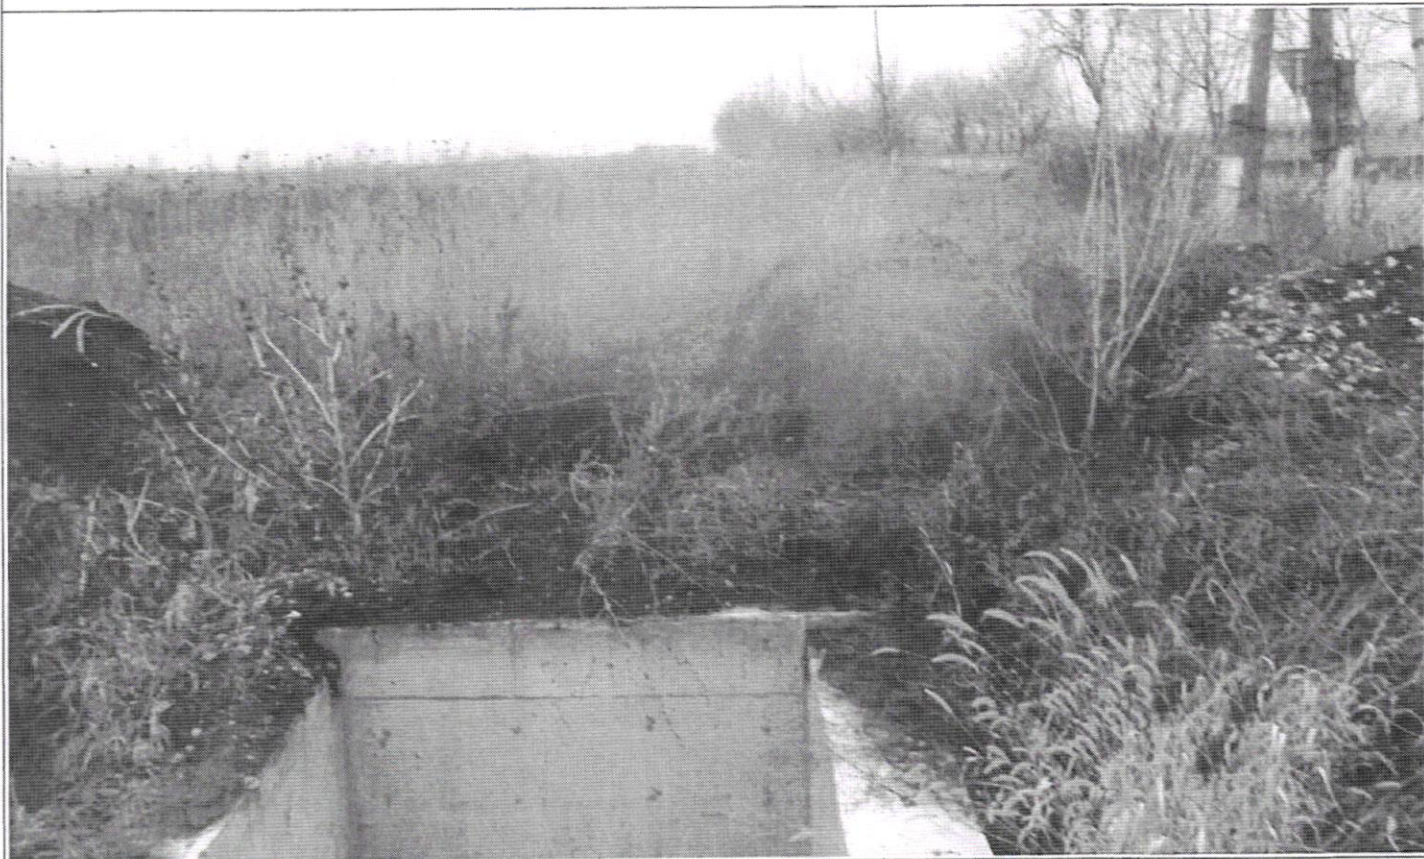
Poduțul Pc 36+70

Vedere lanșaft amonte
