**REPUBLICA MOLDOVA
CONSILIUL RAIONAL SOROCA**

Documente privind justificarea adoptării
Deciziei Consiliului Raional „Cu privire la Raportul de expertiză tehnică și
modificarea Deciziei nr. 1/24 din 15.02.2024”.

Cu privire la Raportul de expertiză tehnică și
modificarea Deciziei Consiliului Raional Soroca
nr. 1/24 din februarie 2024

Schema stării de degradare a părții carosabile (cartograma) și a capacității portante măsurate la nivelul straturilor sistemului rutier a drumului local L.103 Volovița - Vasilcău, km 0+000 - 3+670

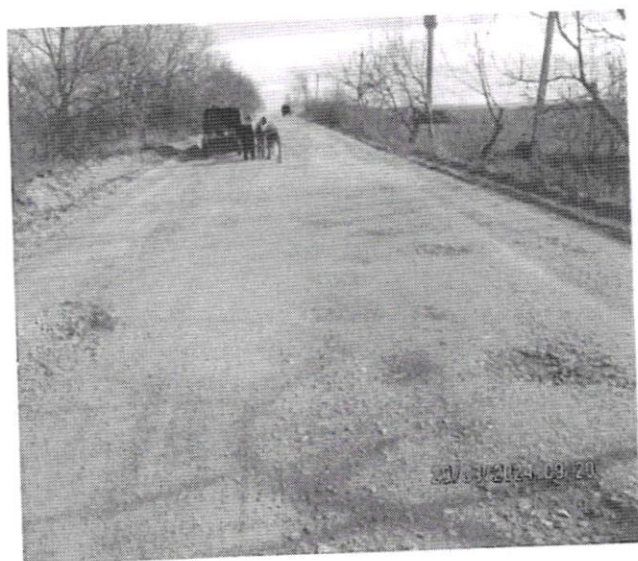
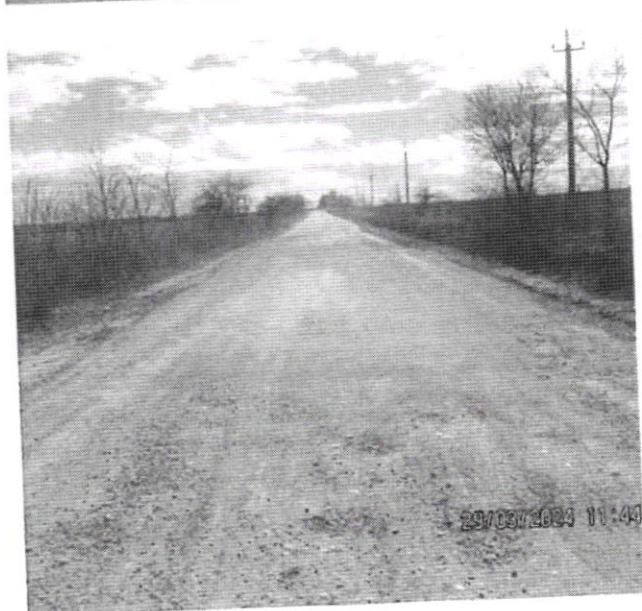
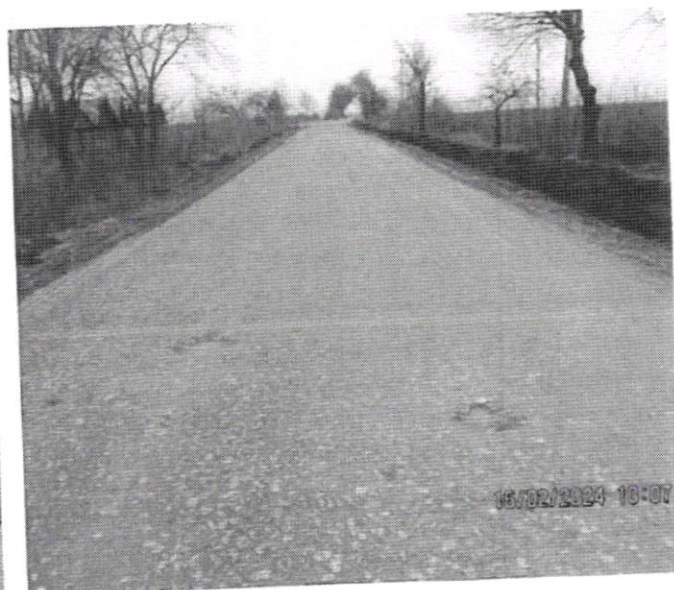
Gropile sunt defecțiuni de forme și dimensiuni variabile care se formează prin dislocarea completă a îmbrăcămintei bituminoase sau a stratului de bază (fundație) și uneori chiar a stratului suport. Ele pot să apară izolat sau pe suprafețe întinse. Cauzele apariției gropilor pot fi:

- dislocarea unor porțiuni din suprafețele stratului de bază, ca urmare a compactării insuficiente,
- material necorespunzător (compactare incorectă, agregate murdare),
- realizarea straturilor rutiere pe timp nefavorabil (ploaie, temperatură scăzută),
- acțiunea brutală a vehiculelor cu șenile, de mare tonaj, agabaritice,
- exploatarea o perioadă îndelungată a fără a fi acoperit cu beton asfaltic sau beton de ciment

Figura 6. Km 0+350, km 1+100, km 1+510, km 1+750. **Gropi.**

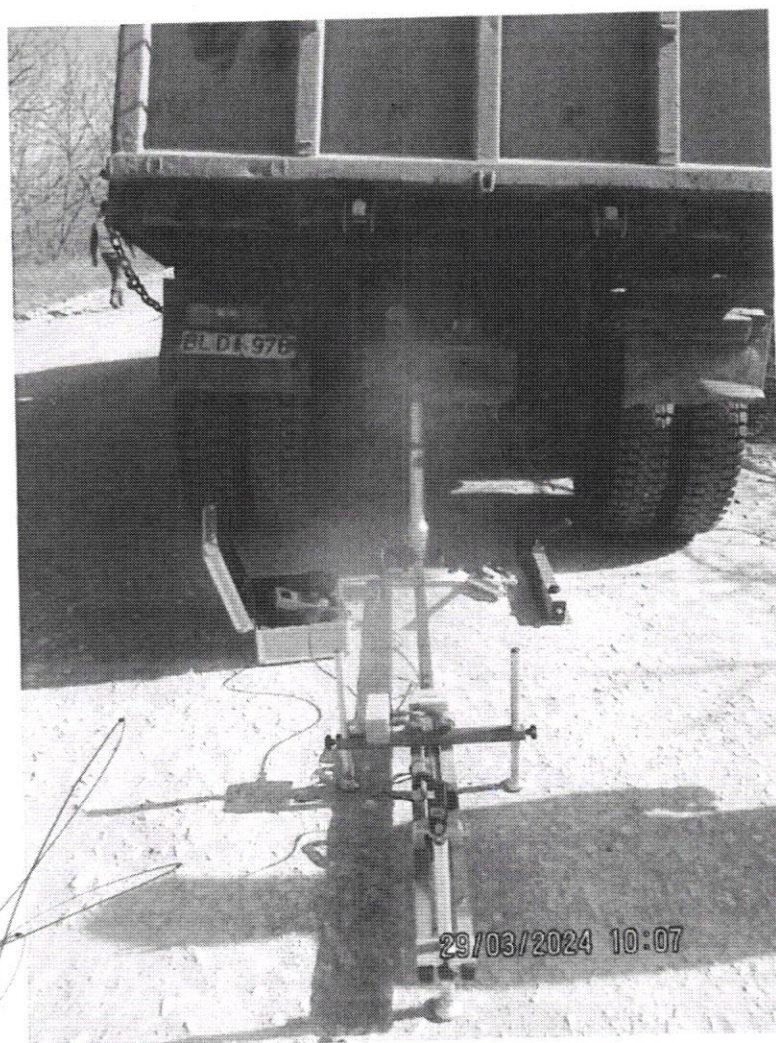
Figura 13. Poziția de lucru a plăcii Lukas (L103 km 0+600)

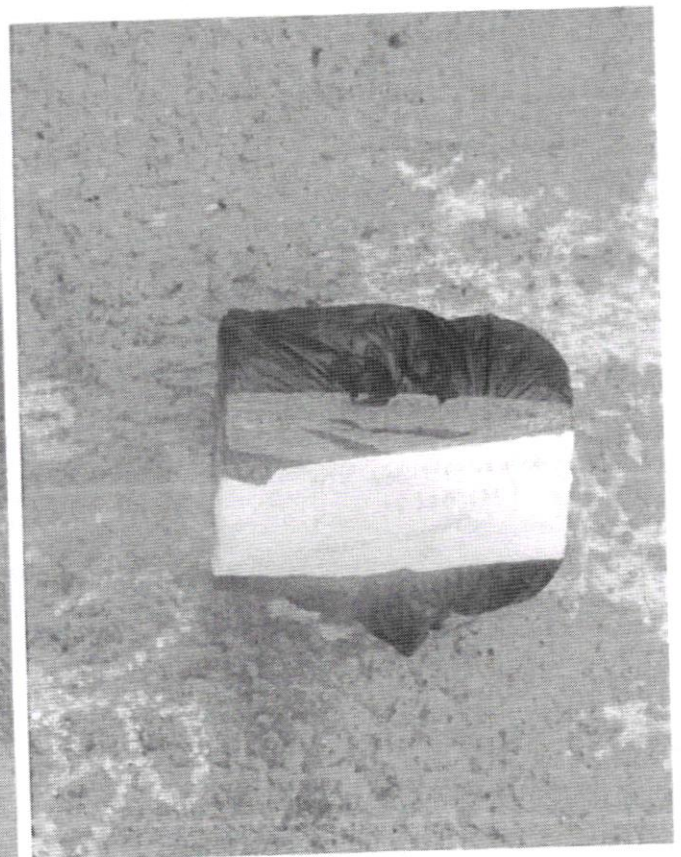
Figura 16. Măsurarea grosimilor și împachetarea probelor.

Astfel, conform SM EN 12390-2:2019, Încercare pe beton întărit, Partea 2: Pregătirea și păstrarea epruvetelor pentru încercări de rezistență, mostrele prelevate au fost extrase, împachetate și sigilate în prezența responsabilului tehnic (vezi figura 16).

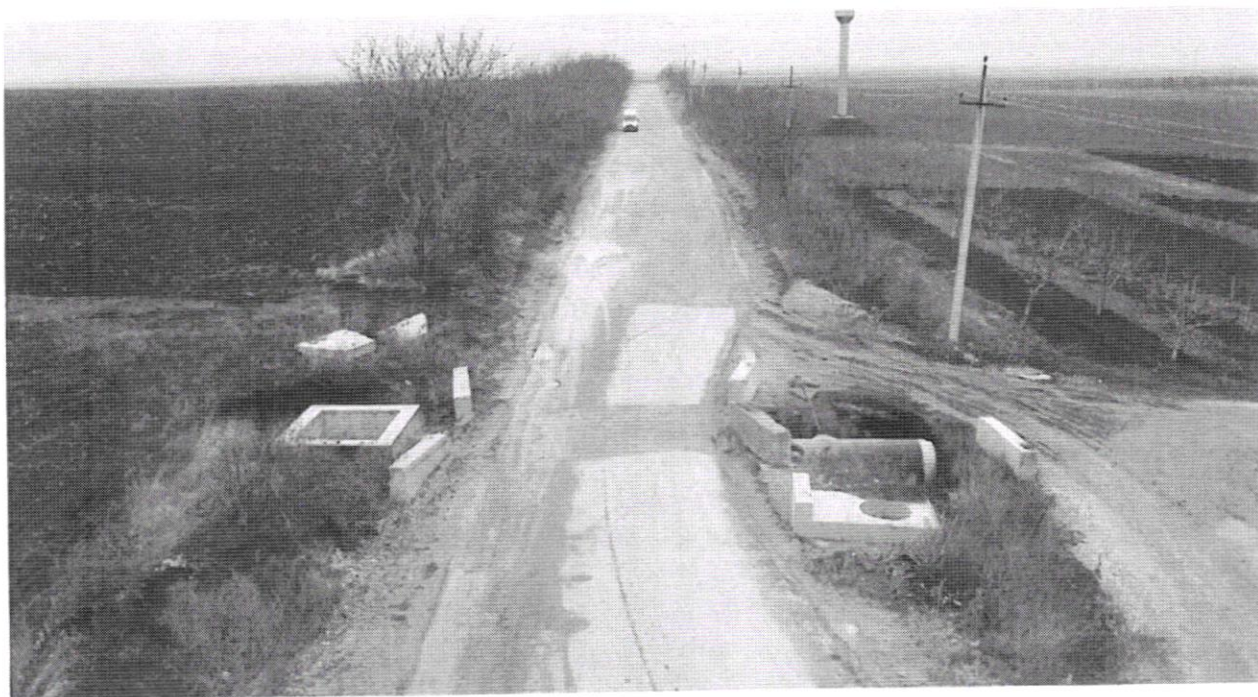
În loc de podețul de la PC 14+98 lichidat e prevăzut un podeț nou, la același PC cu \varnothing 1,0 m. Suprafața bazinului $F=0,14 \text{ km}^2$ cu declivitatea albiei – 0,034. $Q_{3\%}=0,6 \text{ m}^3/\text{sec}$, cu executarea fântânei la amonte.

Figura 19. Drumul L103, Podețul PC 14+98. Starea/Etapa executată la faza de expertiză

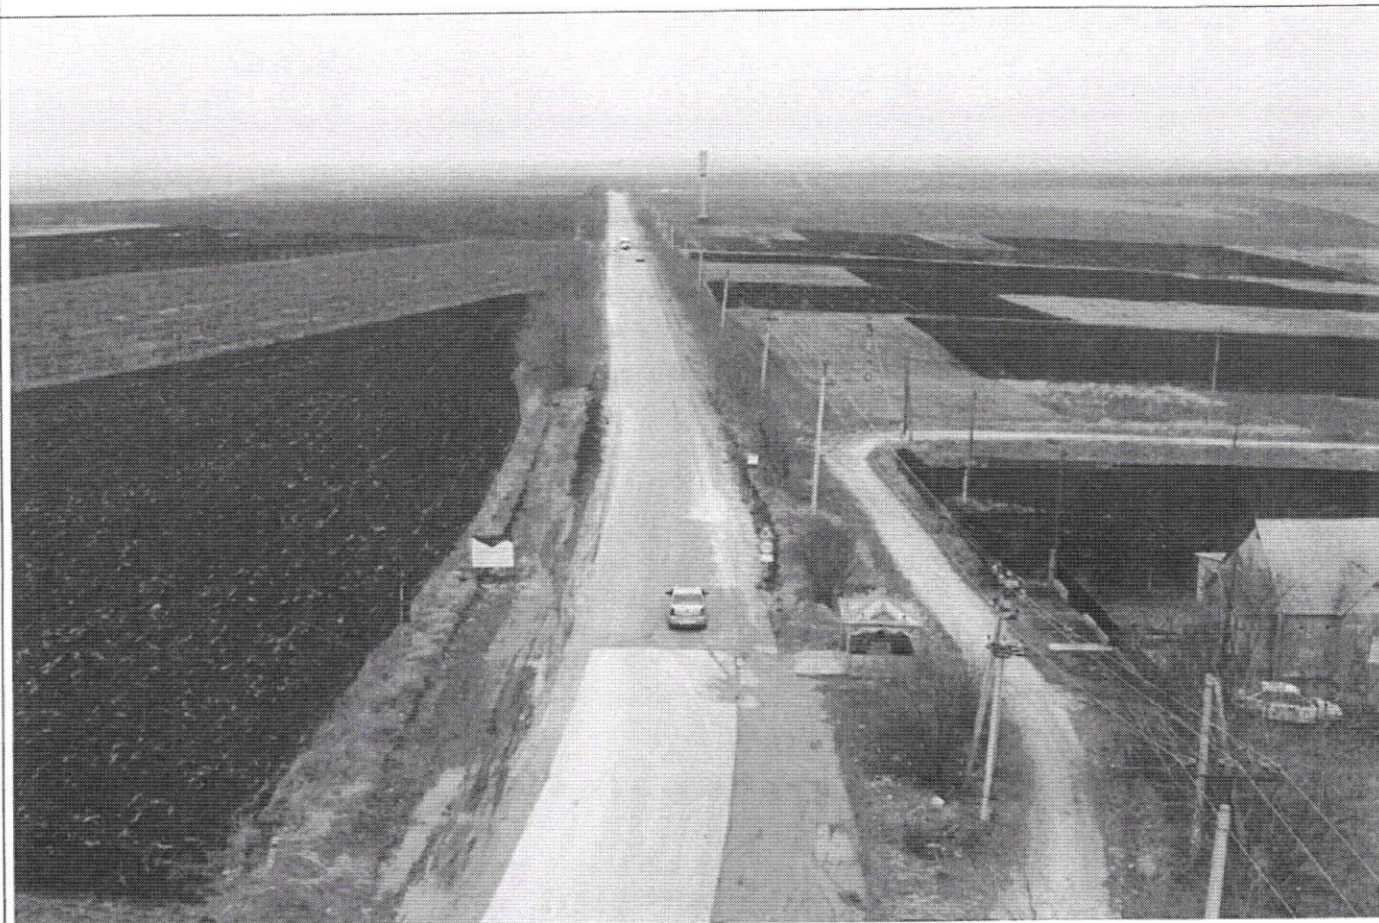
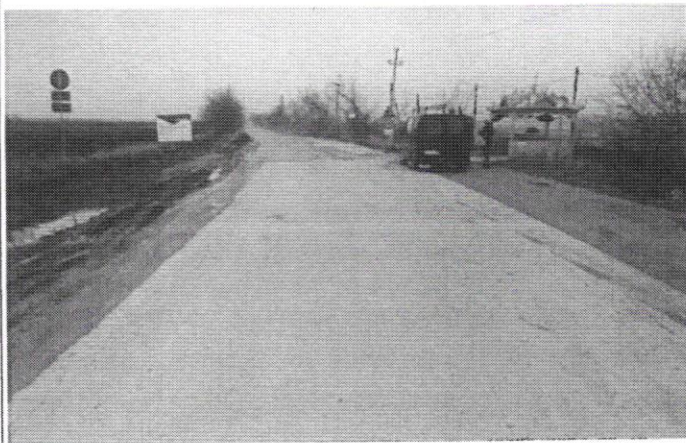
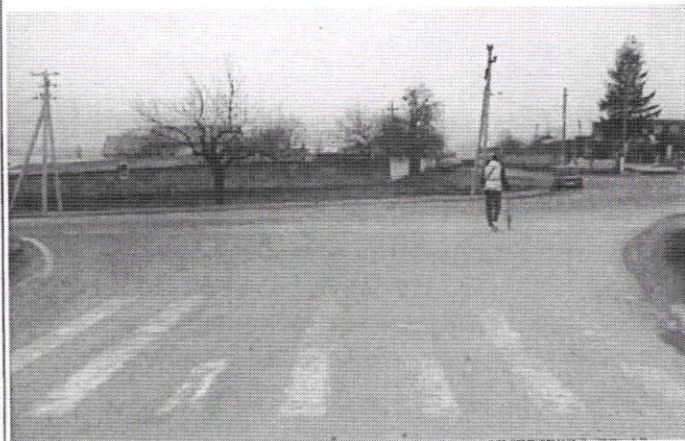
Km 0+020

Lățimea părții carosabile – 6,10 m

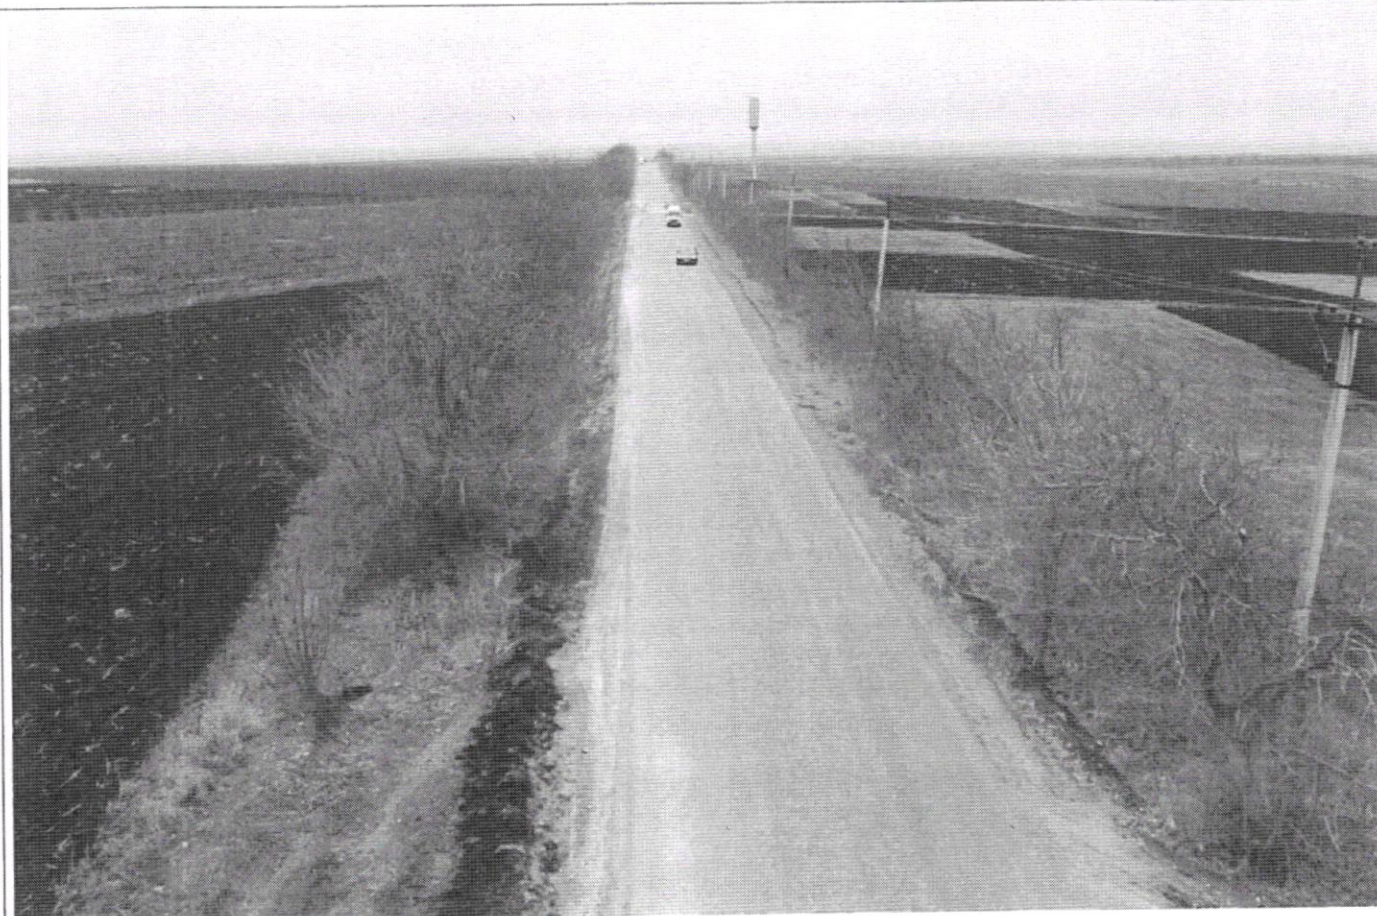
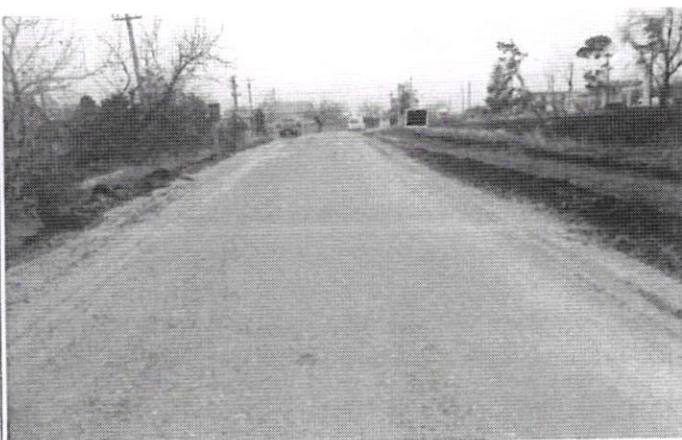
Km 0+100

Lățimea părții carosabile – 7,30 m

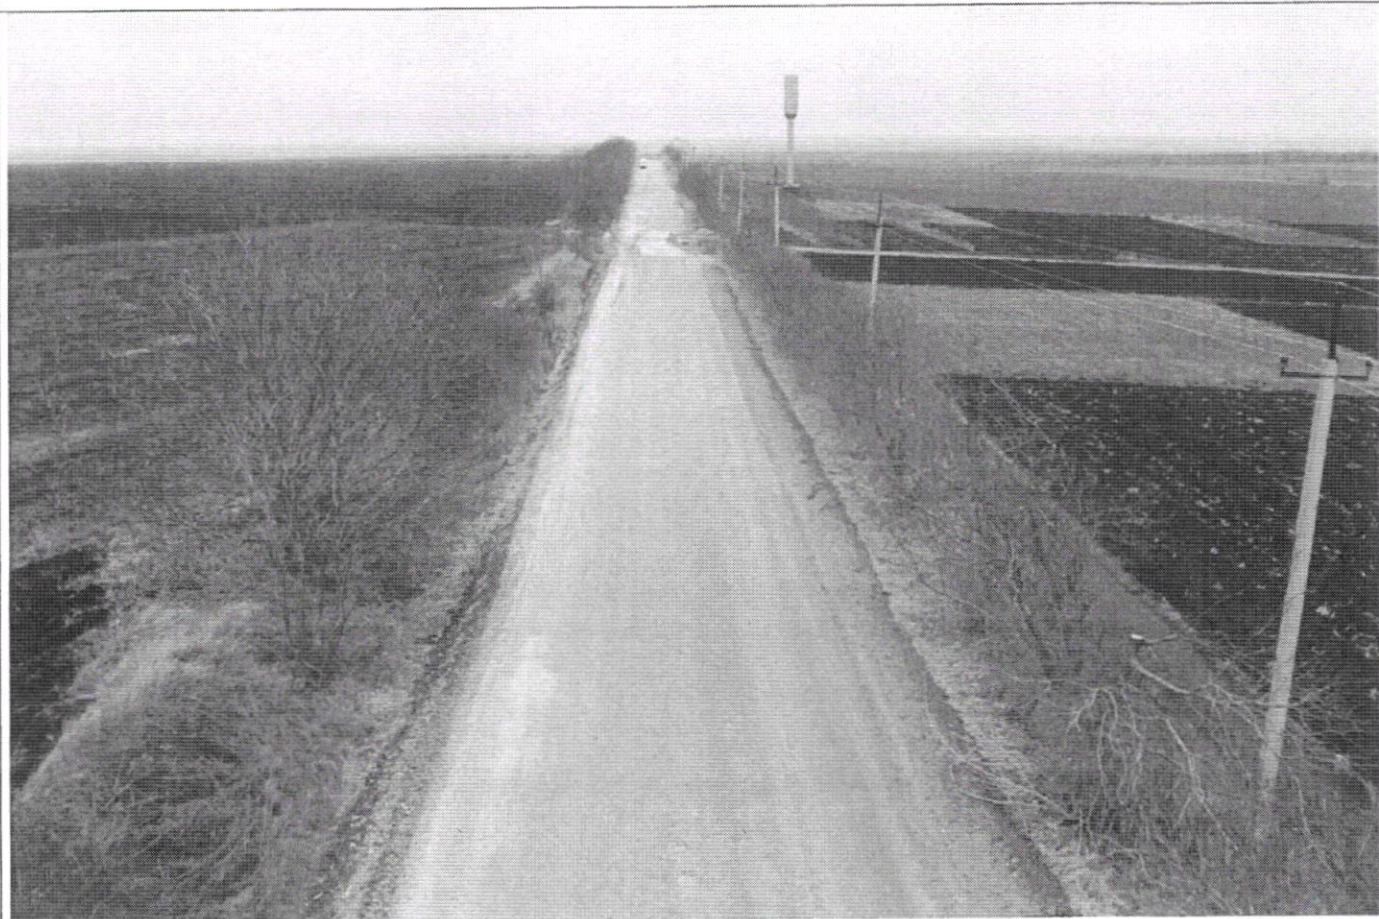
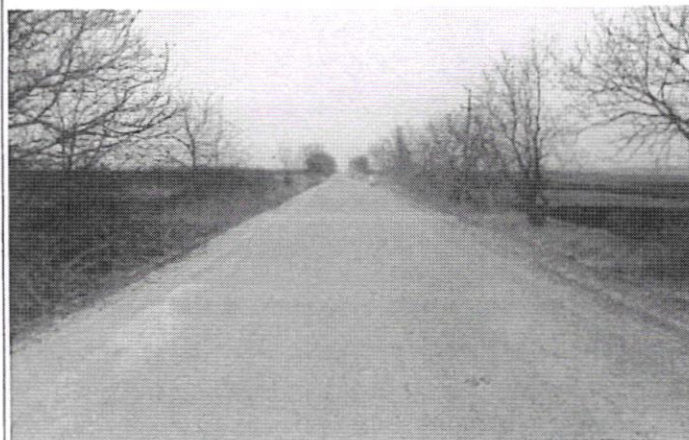
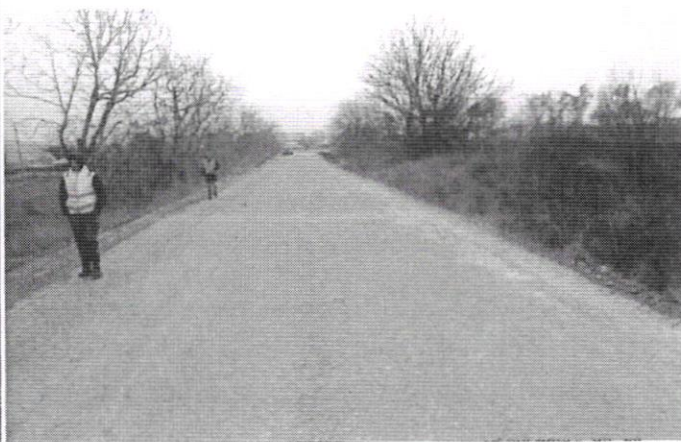
Km 0+200

Lățimea părții carosabile – 7,80 m

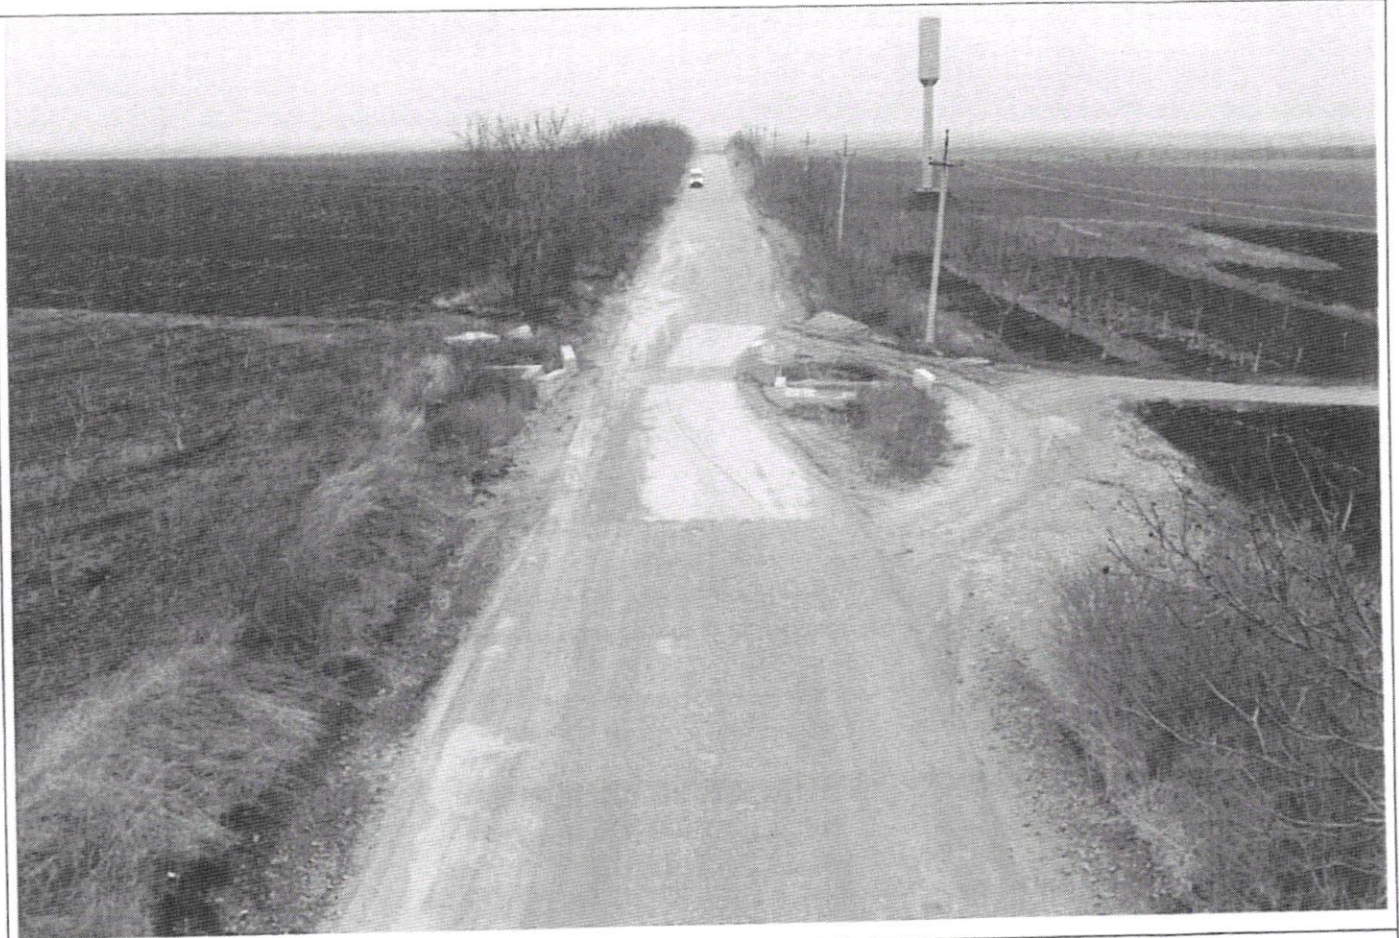
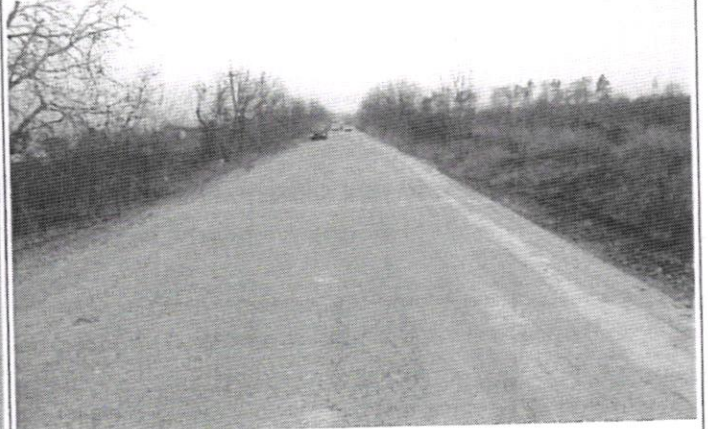
Km 0+300

Lățimea părții carosabile – 7,80 m

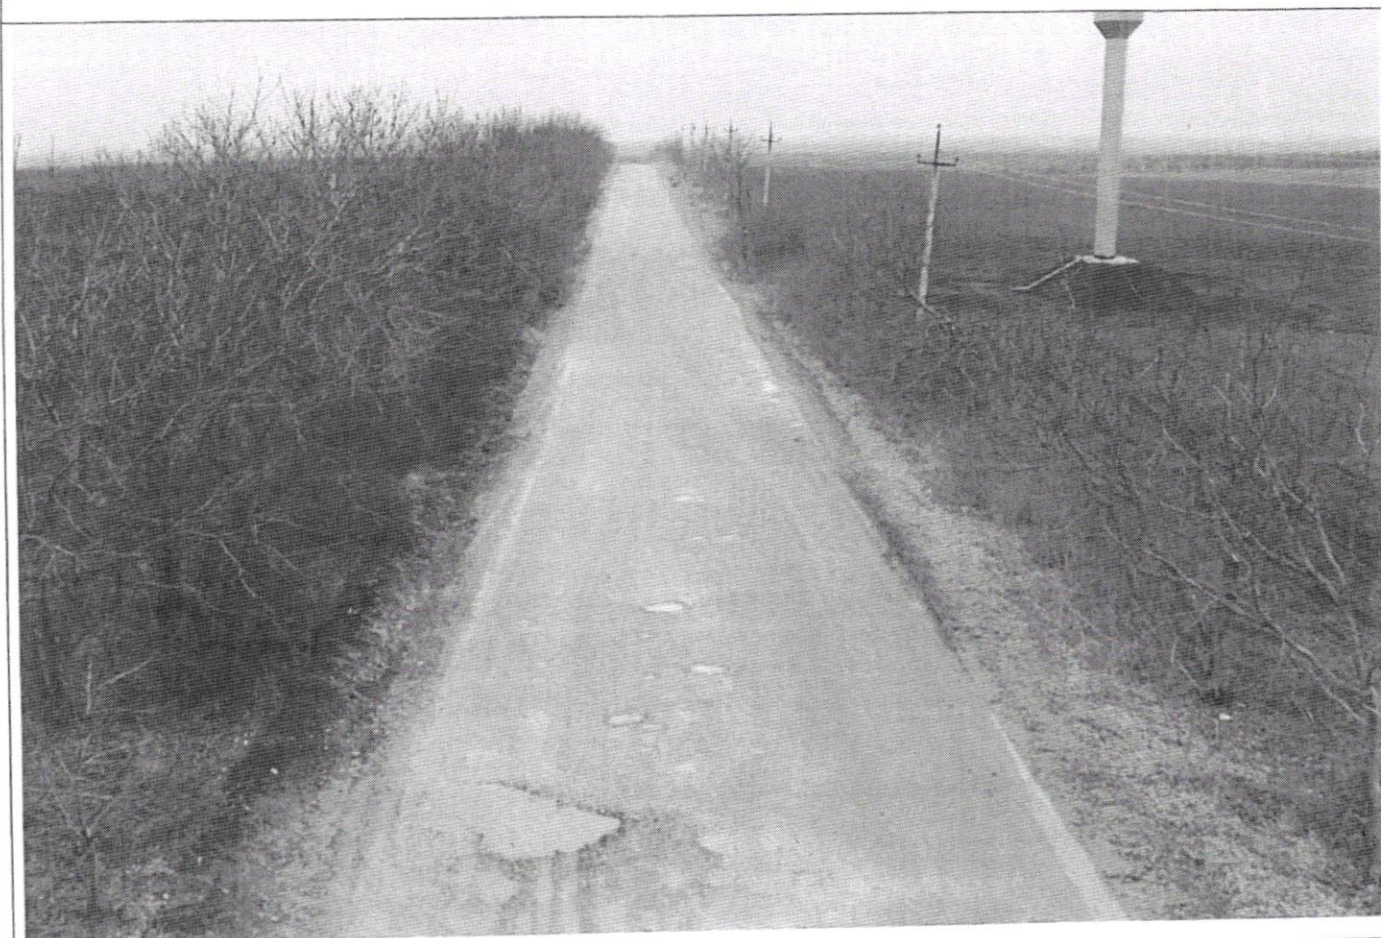
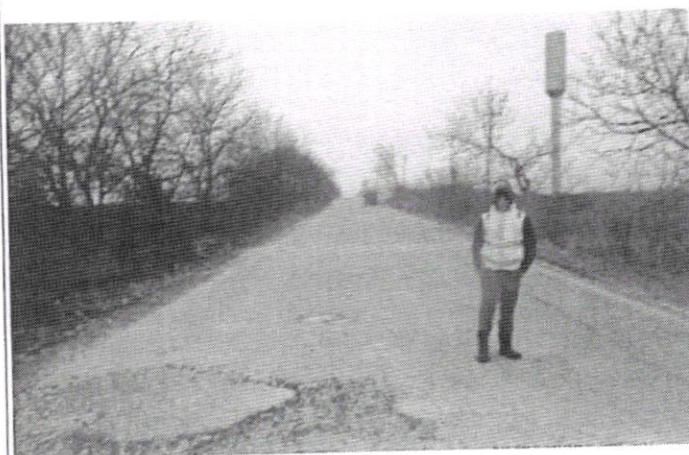
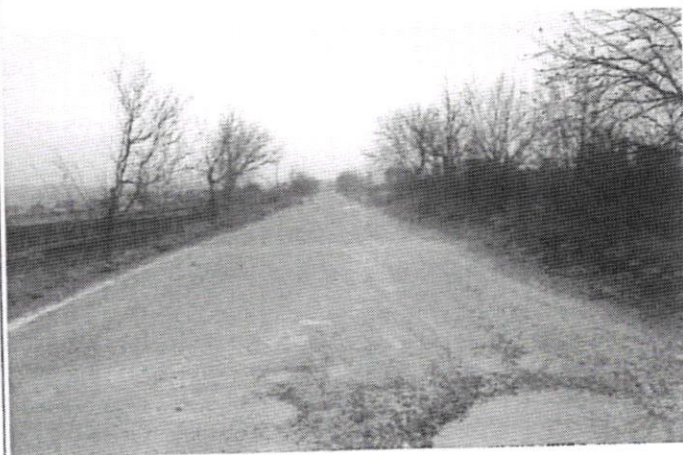
Km 0+400

Lățimea părții carosabile – 7,90 m

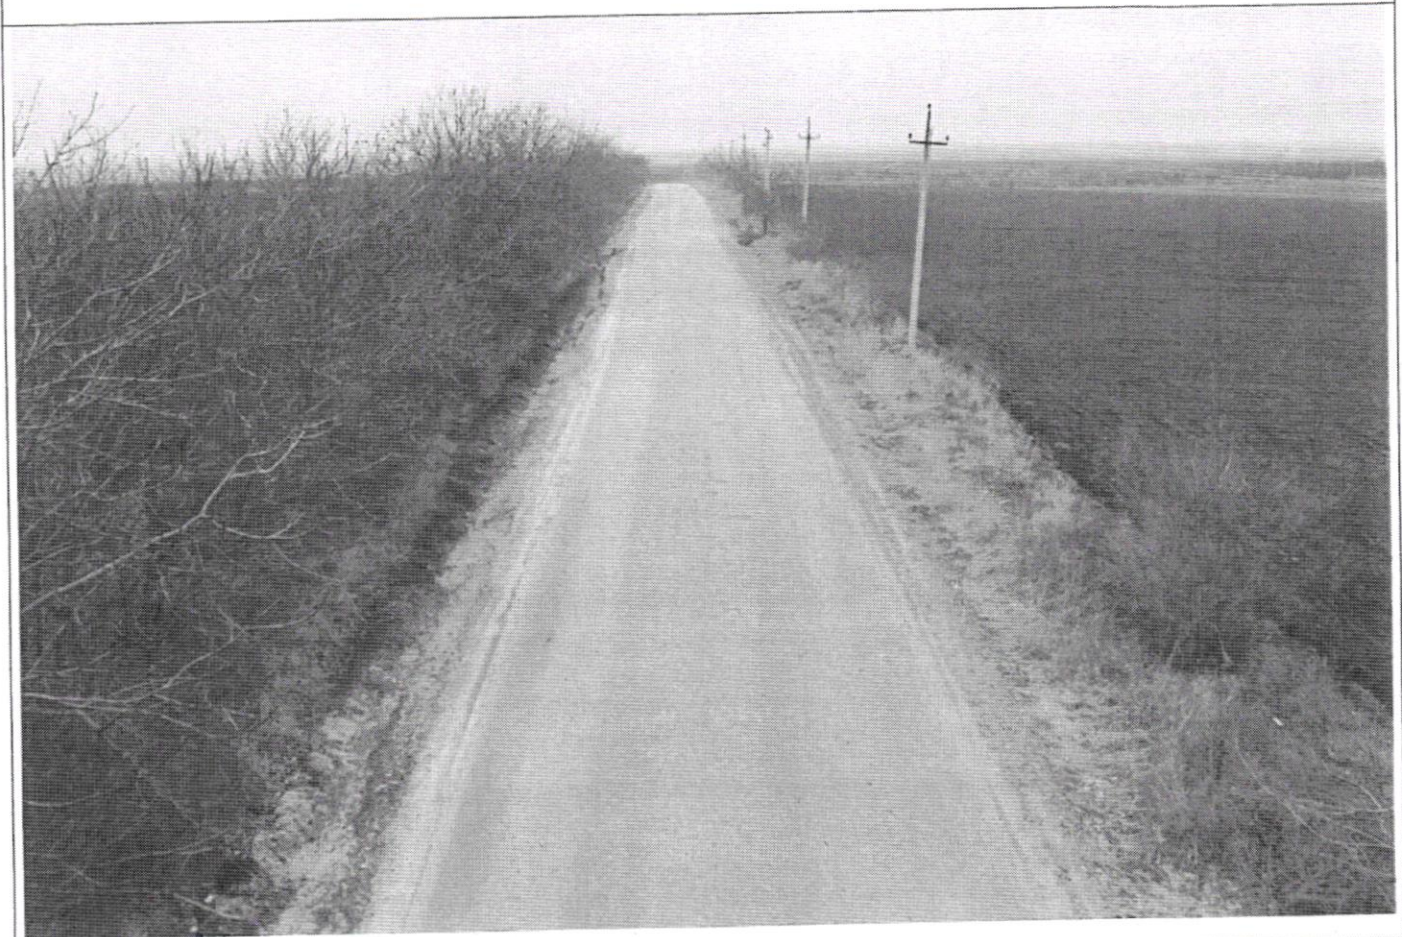
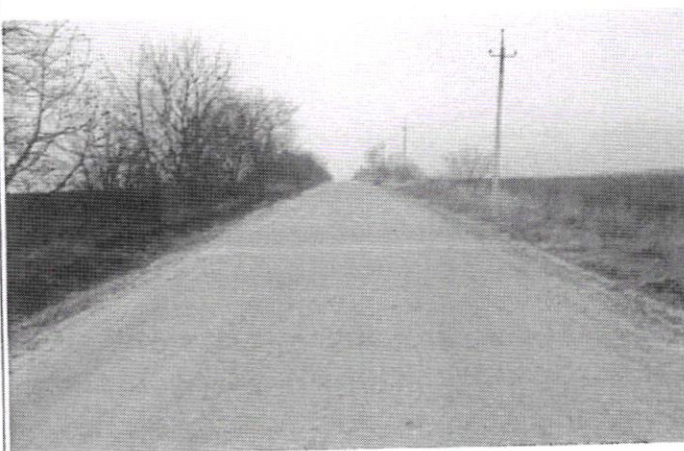
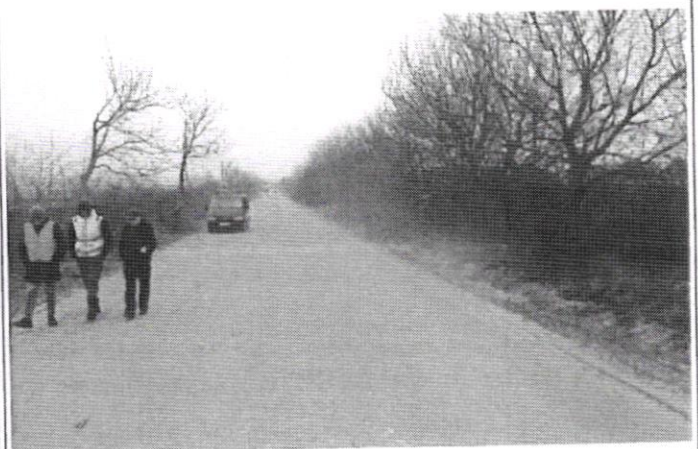
Km 0+500

Lățimea părții carosabile - 7,40 m

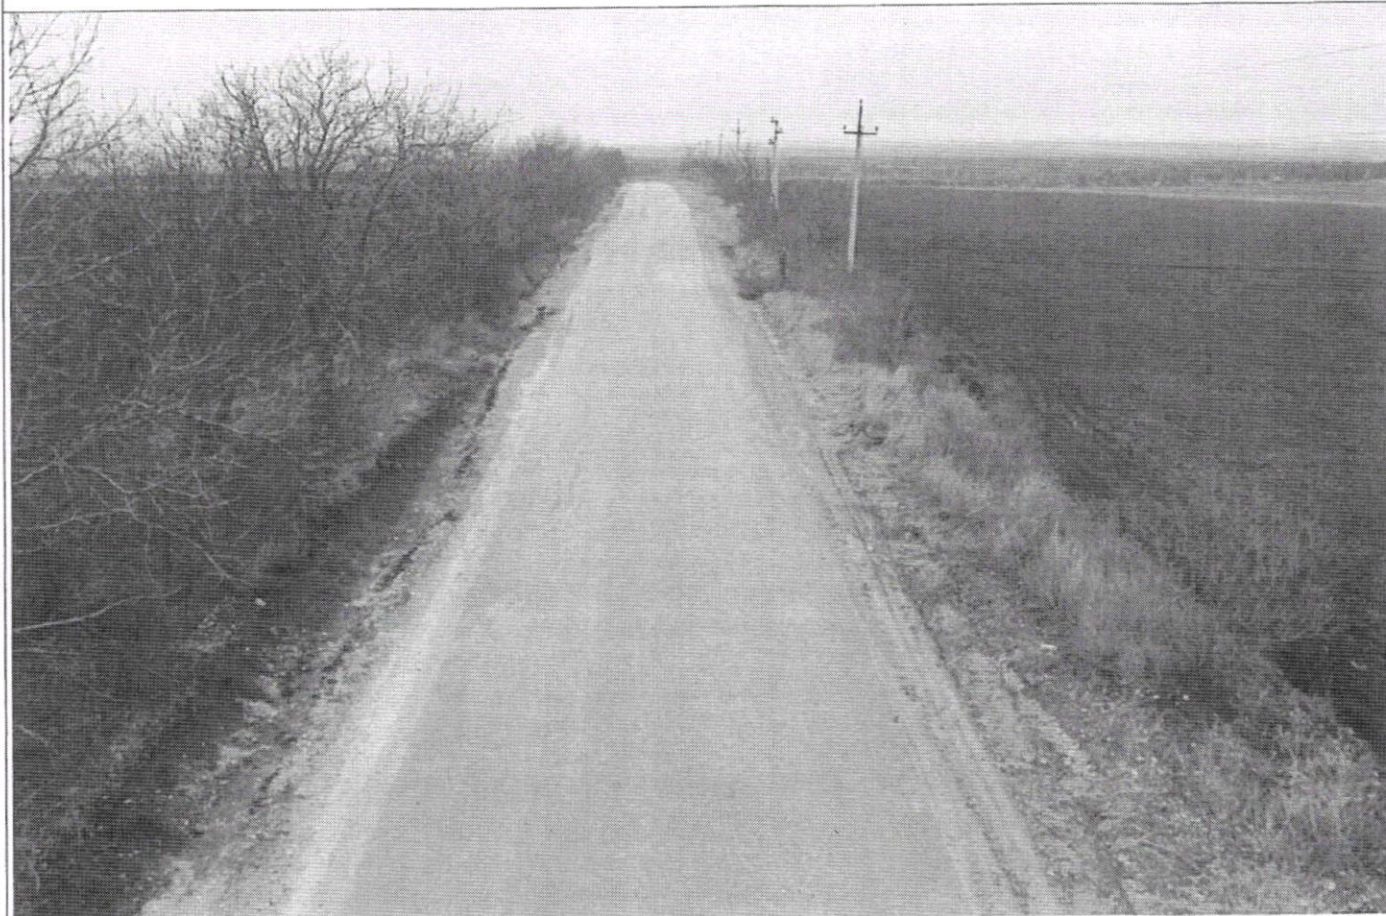
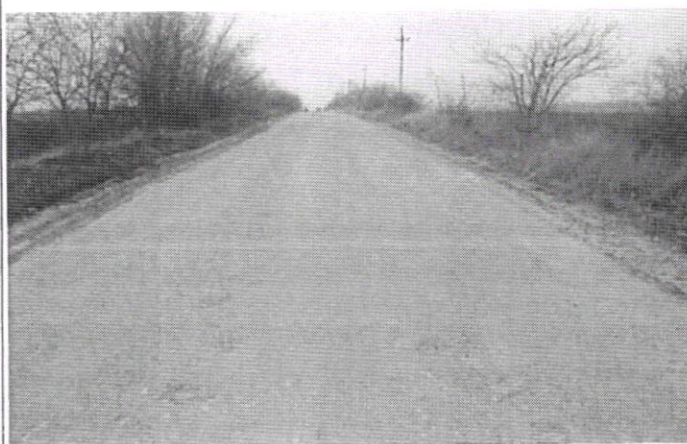
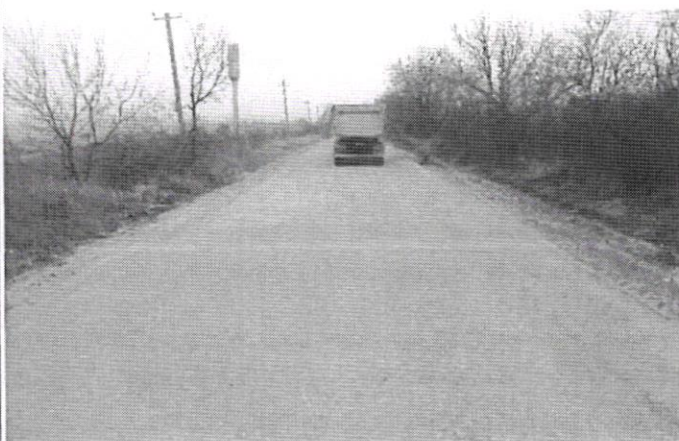
Km 0+600

Lățimea părții carosabile - 8,10 m

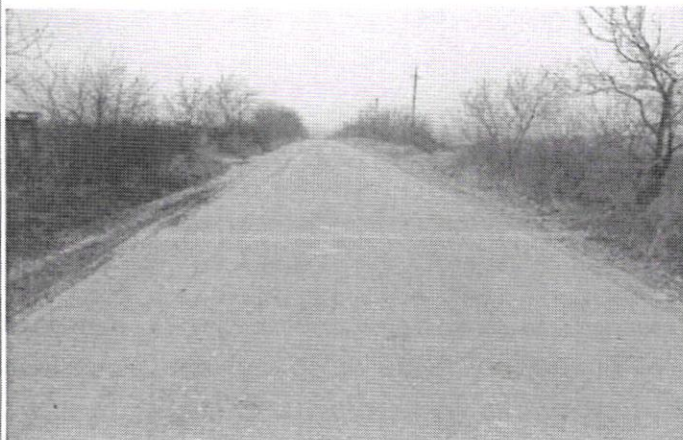
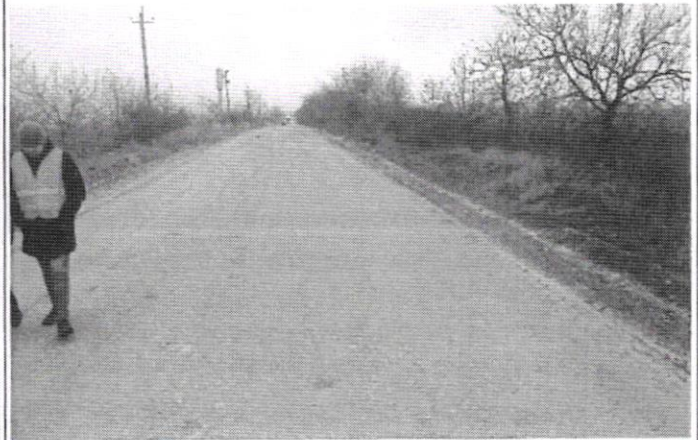
Km 0+700

Lățimea părții carosabile - 7,90 m

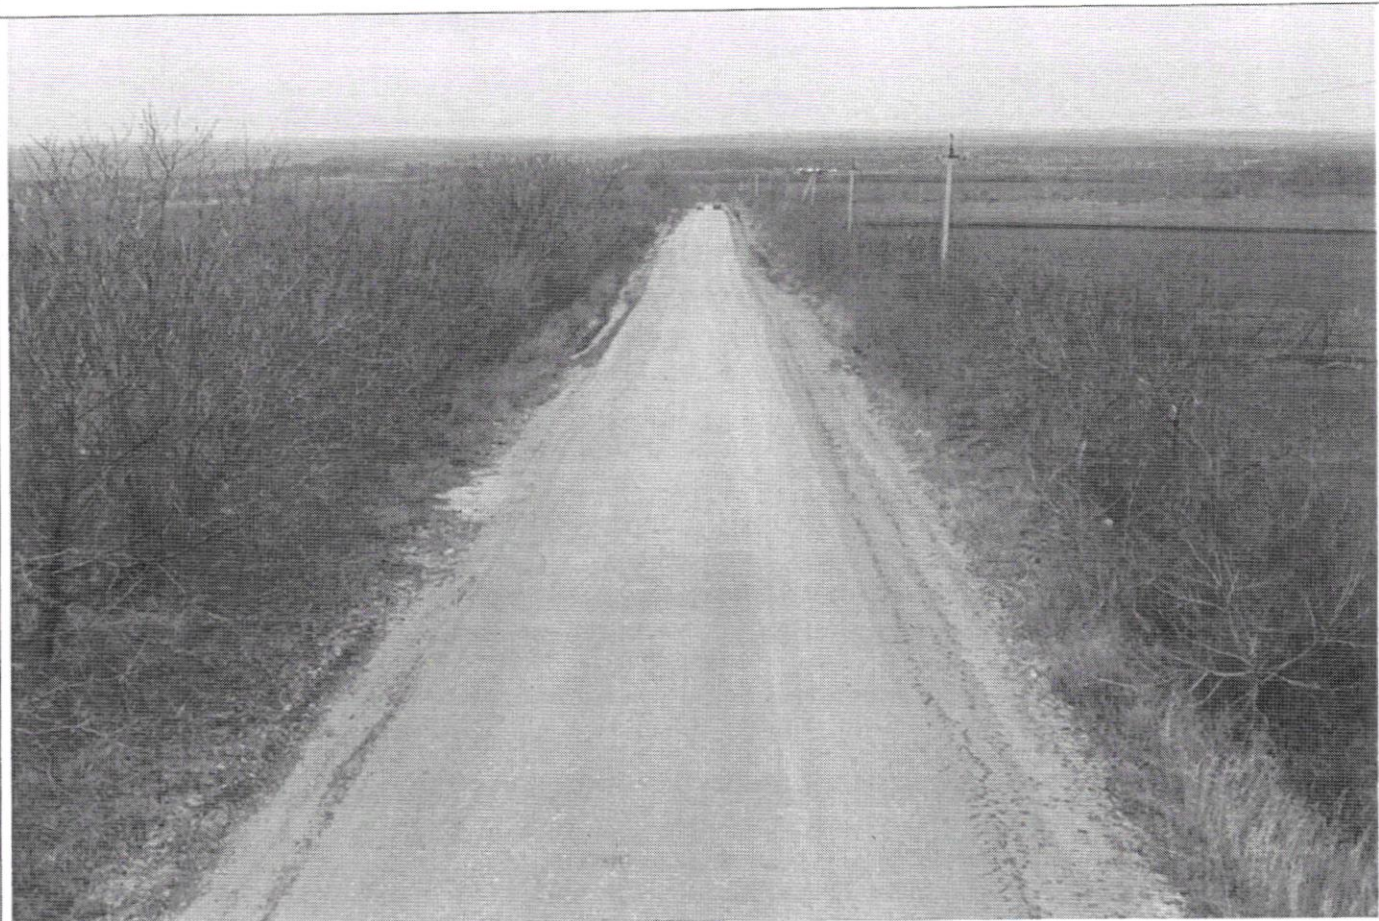
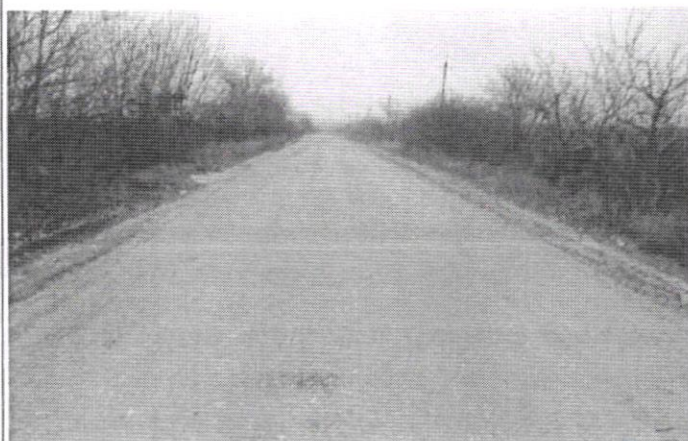
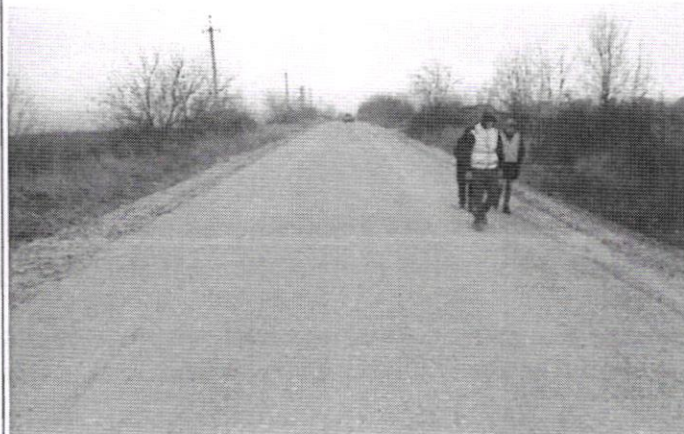
Km 0+800

Lățimea părții carosabile - 7,80 m

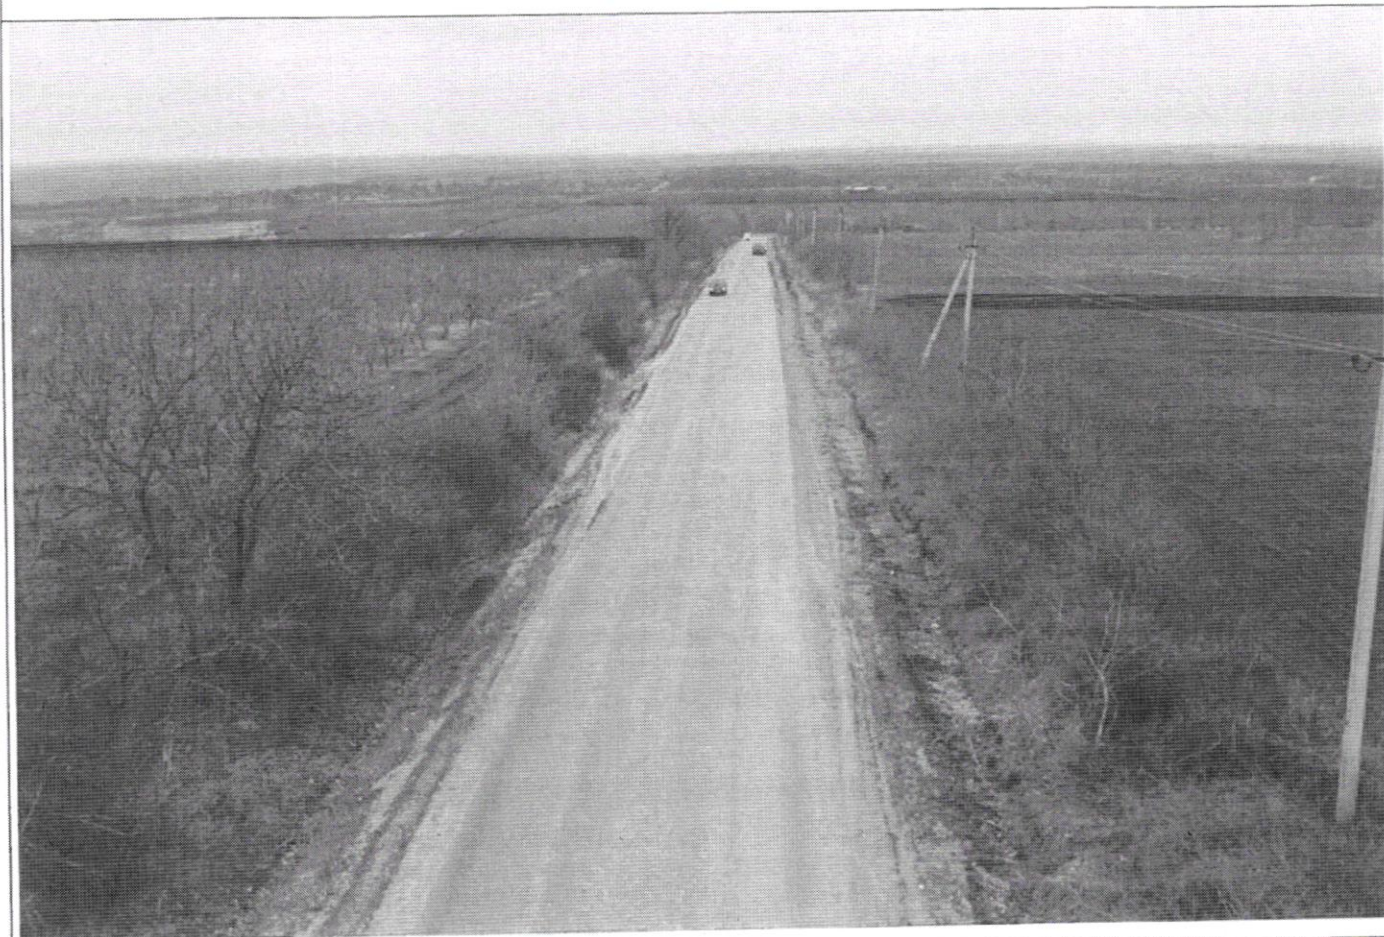
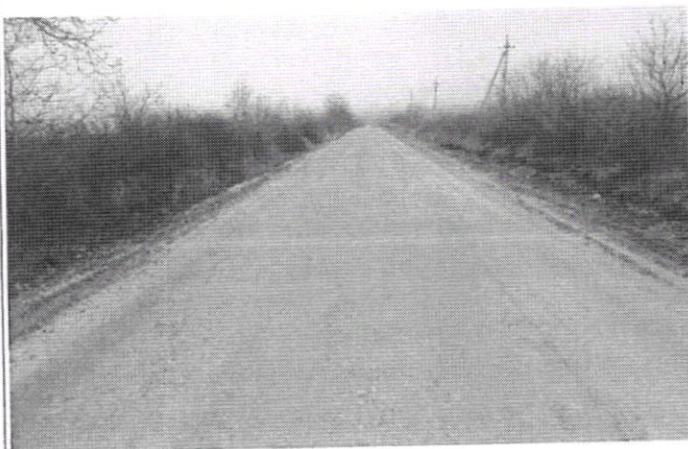
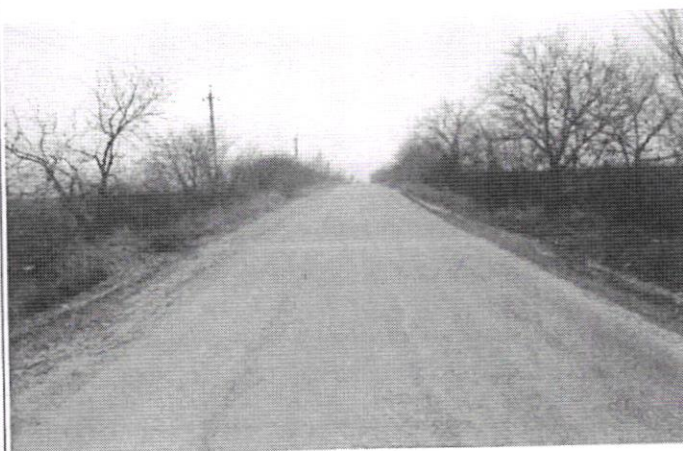
Km 0+900

Lățimea părții carosabile - 7,80 m

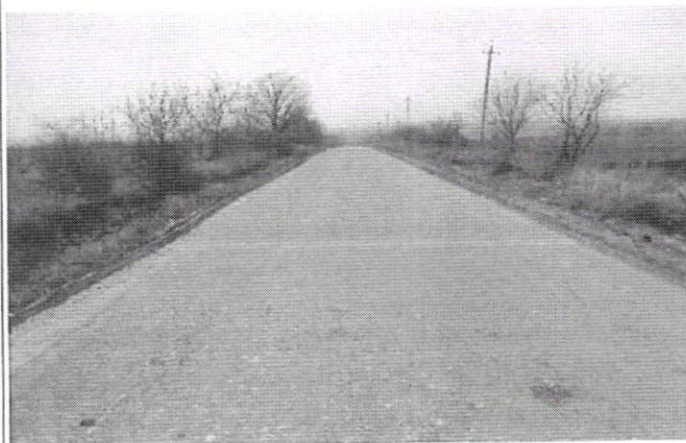
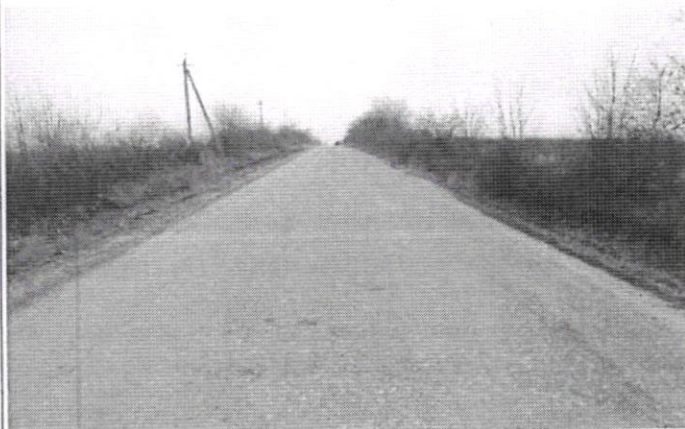
Km 1+000

Lățimea părții carosabile - 7,80 m
