**REPUBLICA MOLDOVA
CONSILIUL RAIONAL SOROCA**

Documente privind justificarea adoptării
Deciziei Consiliului Raional „Cu privire la Raportul de expertiză tehnică și
modificarea Deciziei nr. 1/24 din 15.02.2024”.

Cu privire la Raportul de expertiză tehnică și
modificarea Deciziei Consiliului Raional Soroca
nr. 1/24 din februarie 2024

Schema stării de degradare a părții carosabile (cartograma) și a capacității portante măsurate la nivelul straturilor sistemului rutier a drumului local L.103 Volovița - Vasilcău, km 0+000 - 3+670

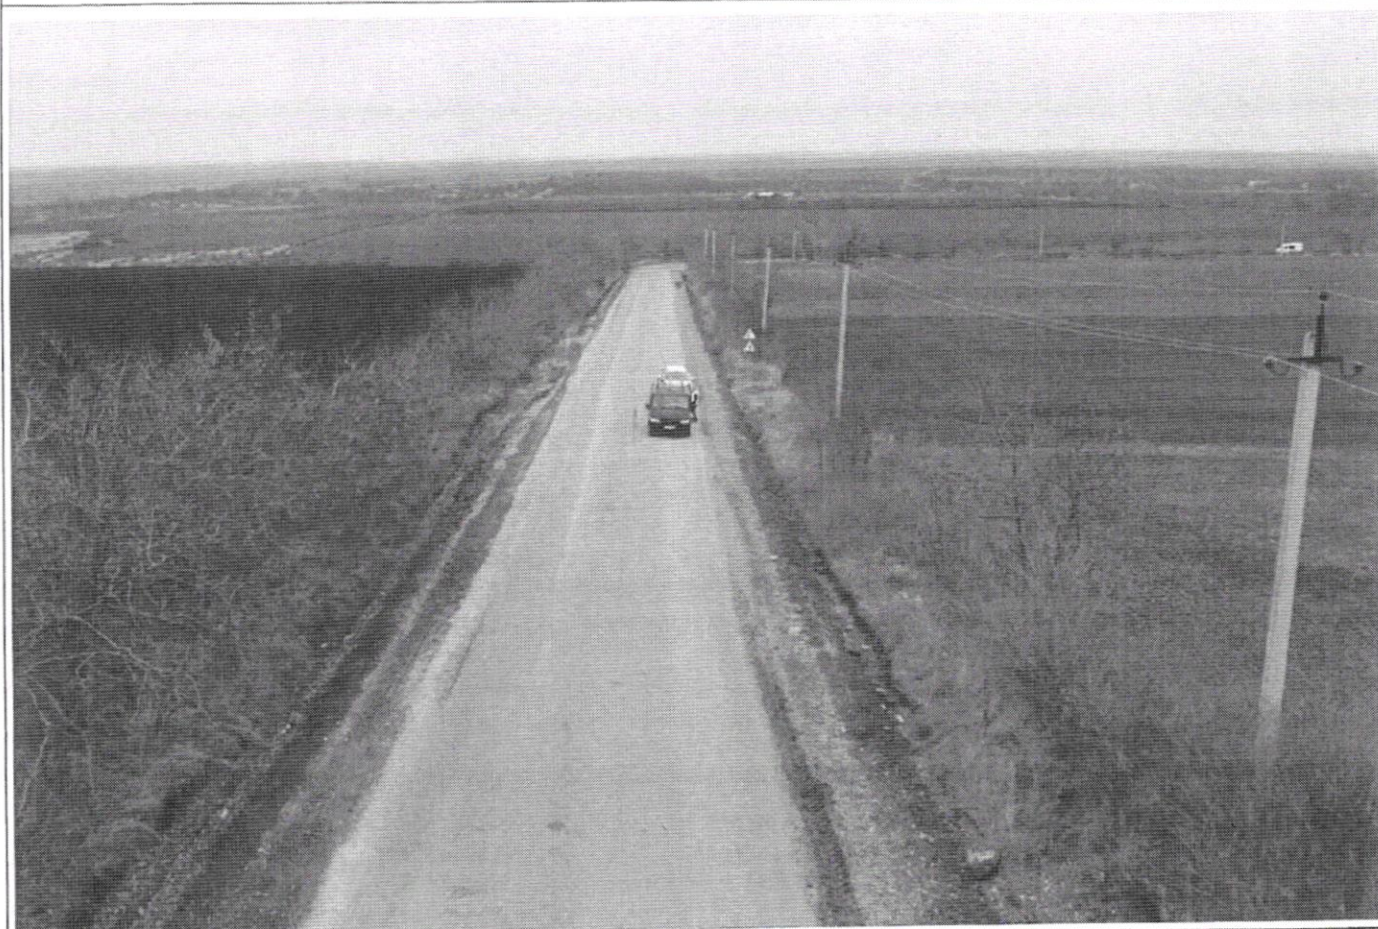
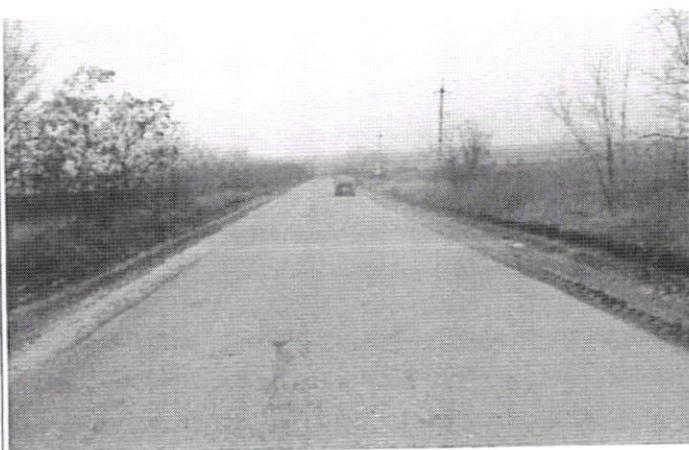
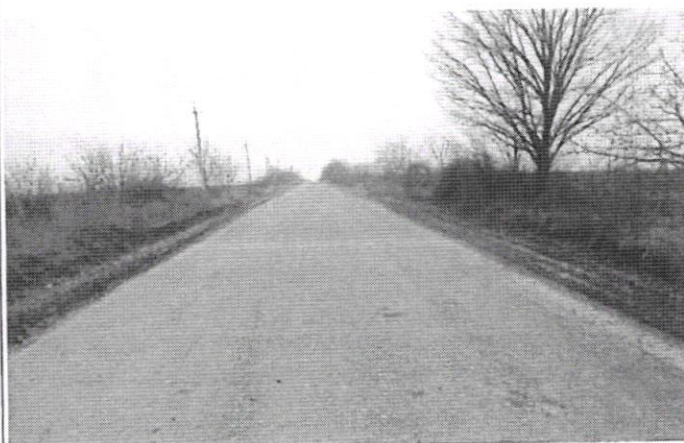
Km 1+100

Lățimea părții carosabile - 7,60 m

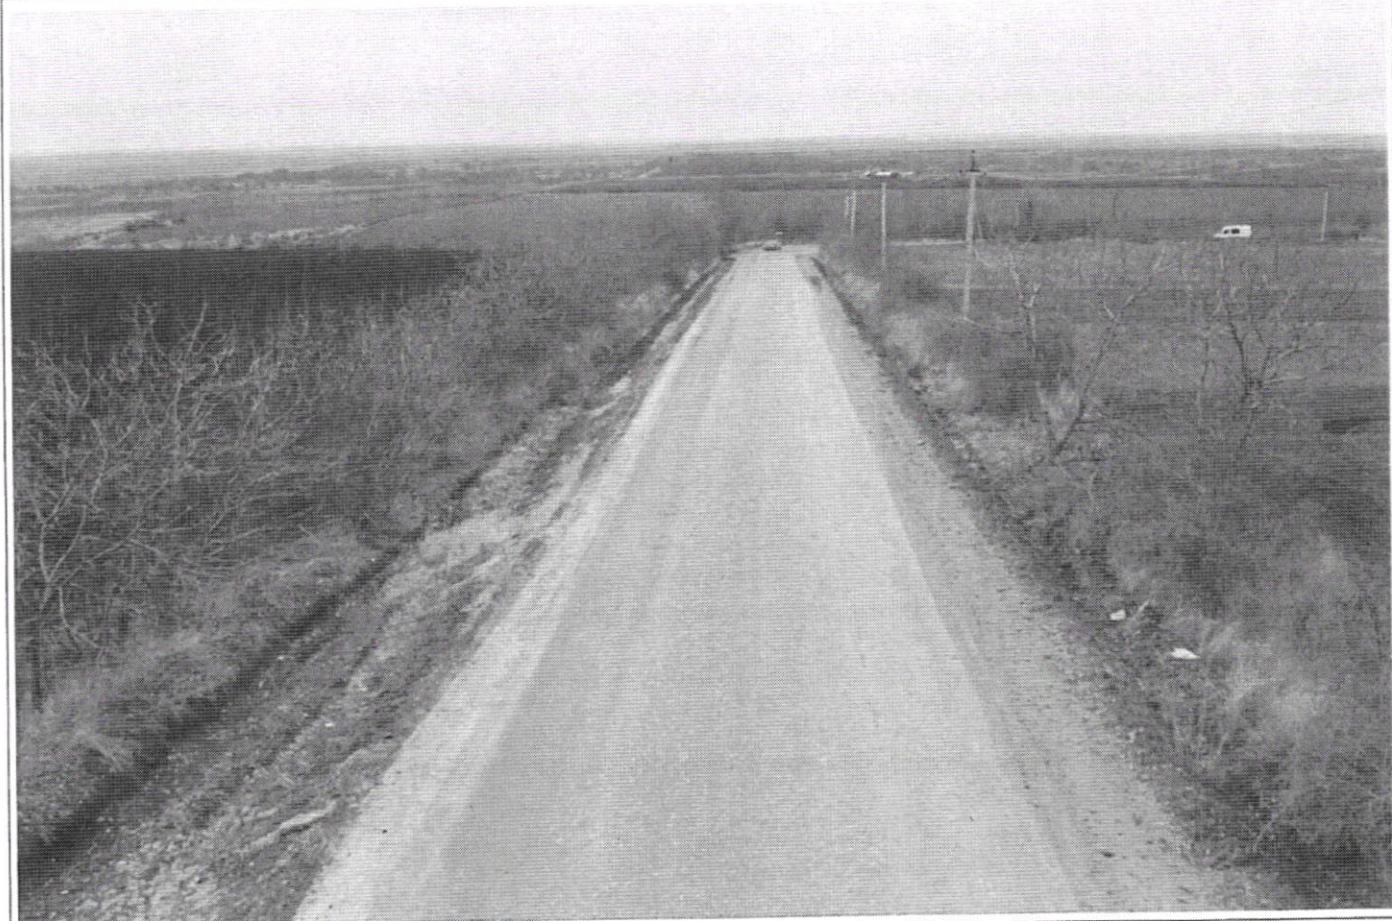
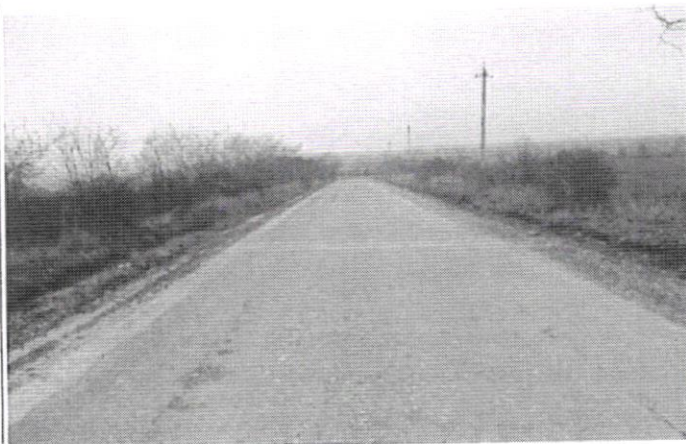
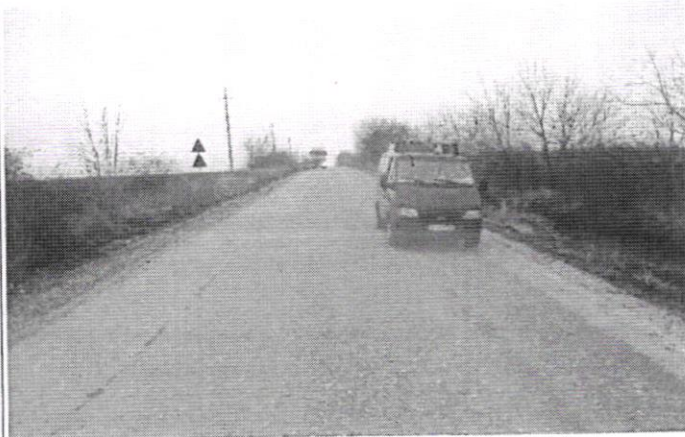
Km 1+200

Lățimea părții carosabile - 7,70 m

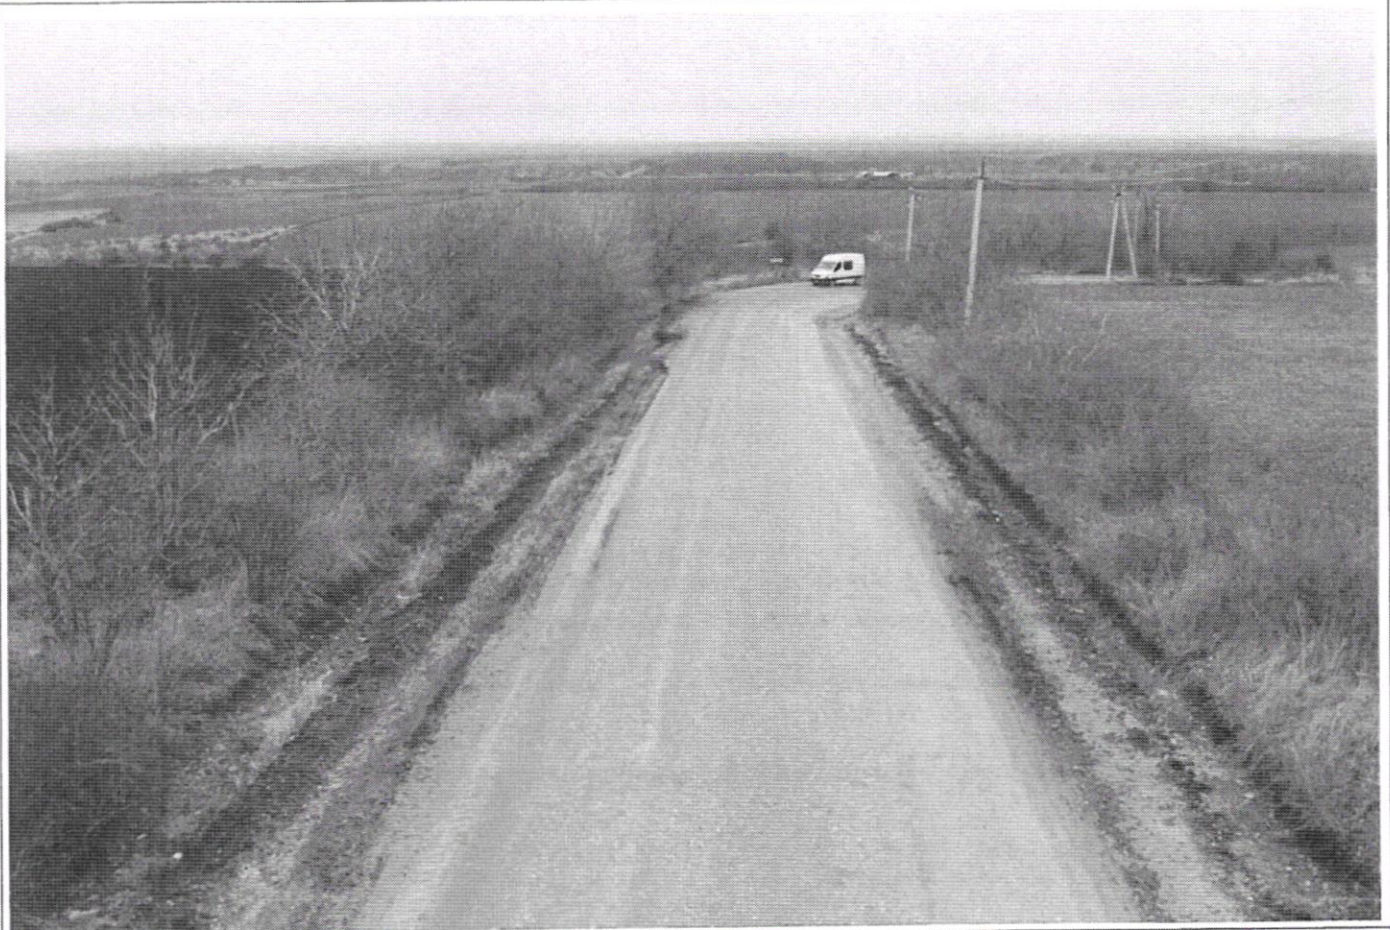
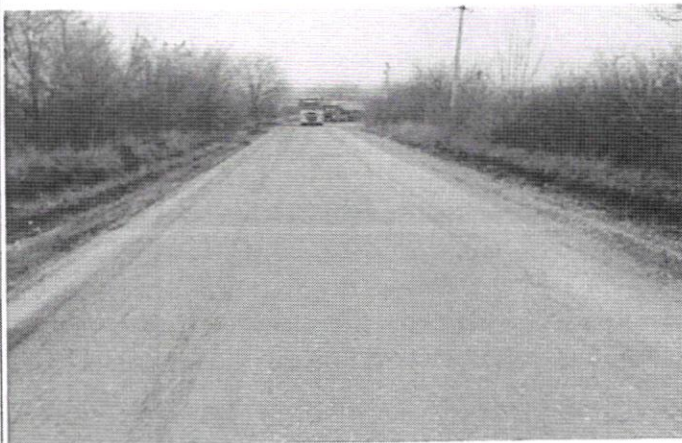
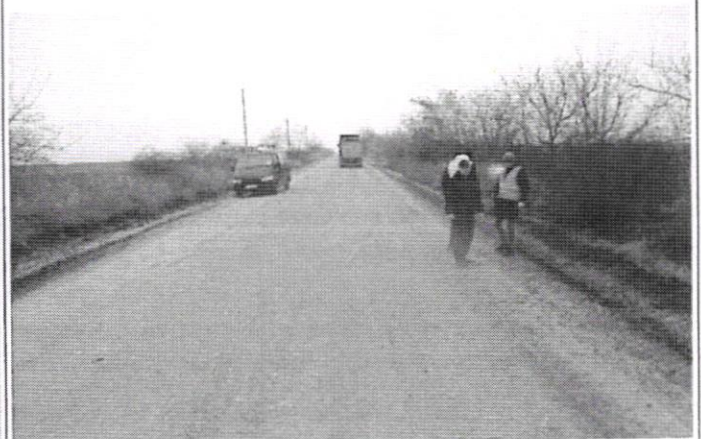
Km 1+300

Lățimea părții carosabile - 7,80 m

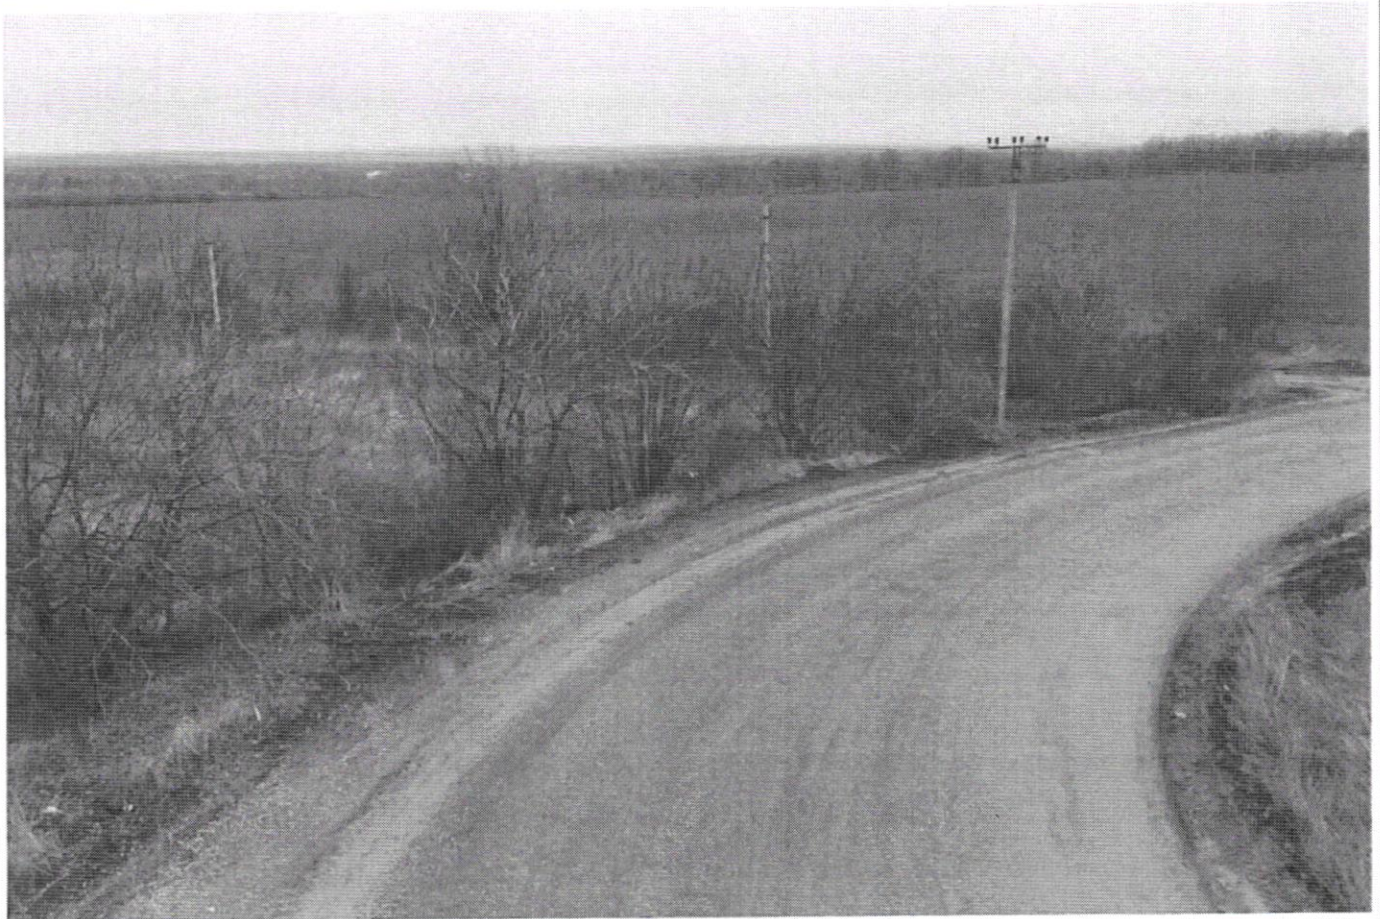
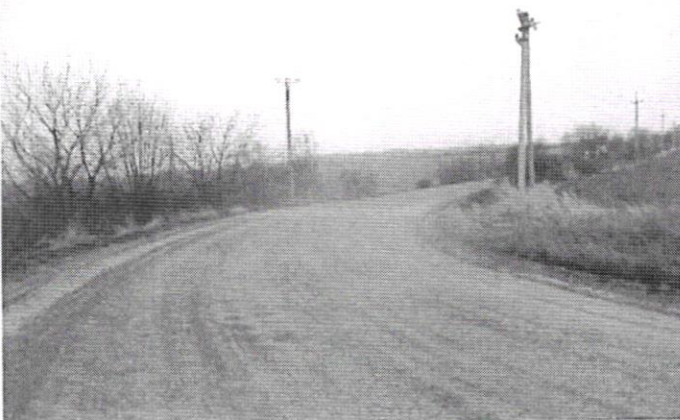
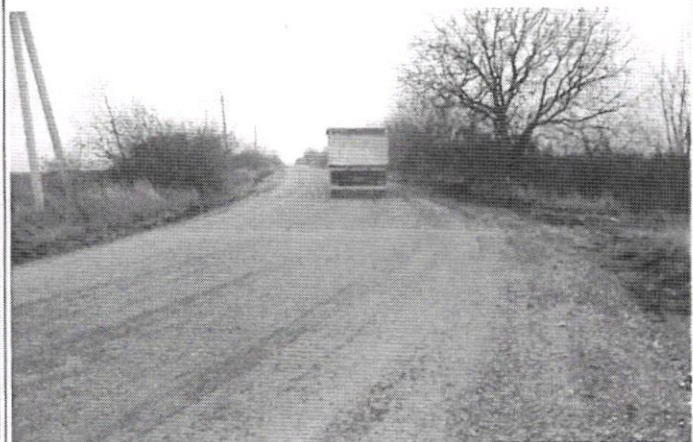
Km 1+400

Lățimea părții carosabile - 7,70 m

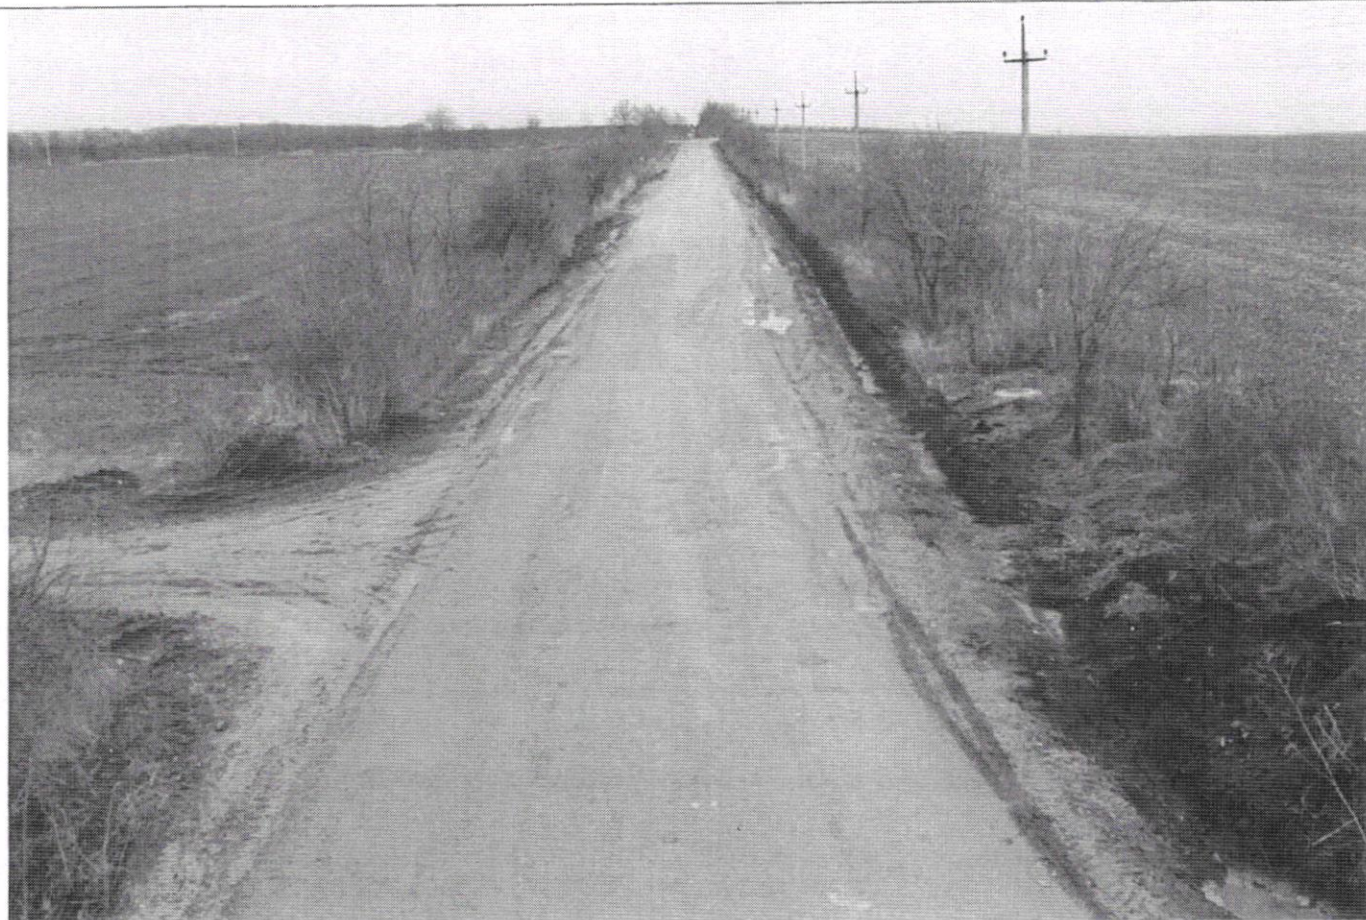
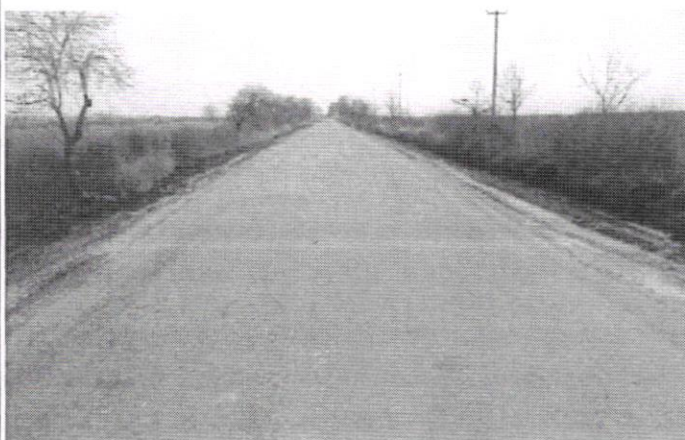
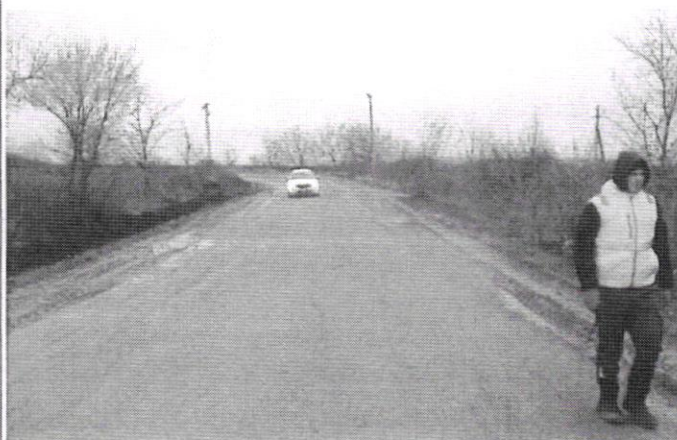
Km 1+500

Lățimea părții carosabile - 7,40 m

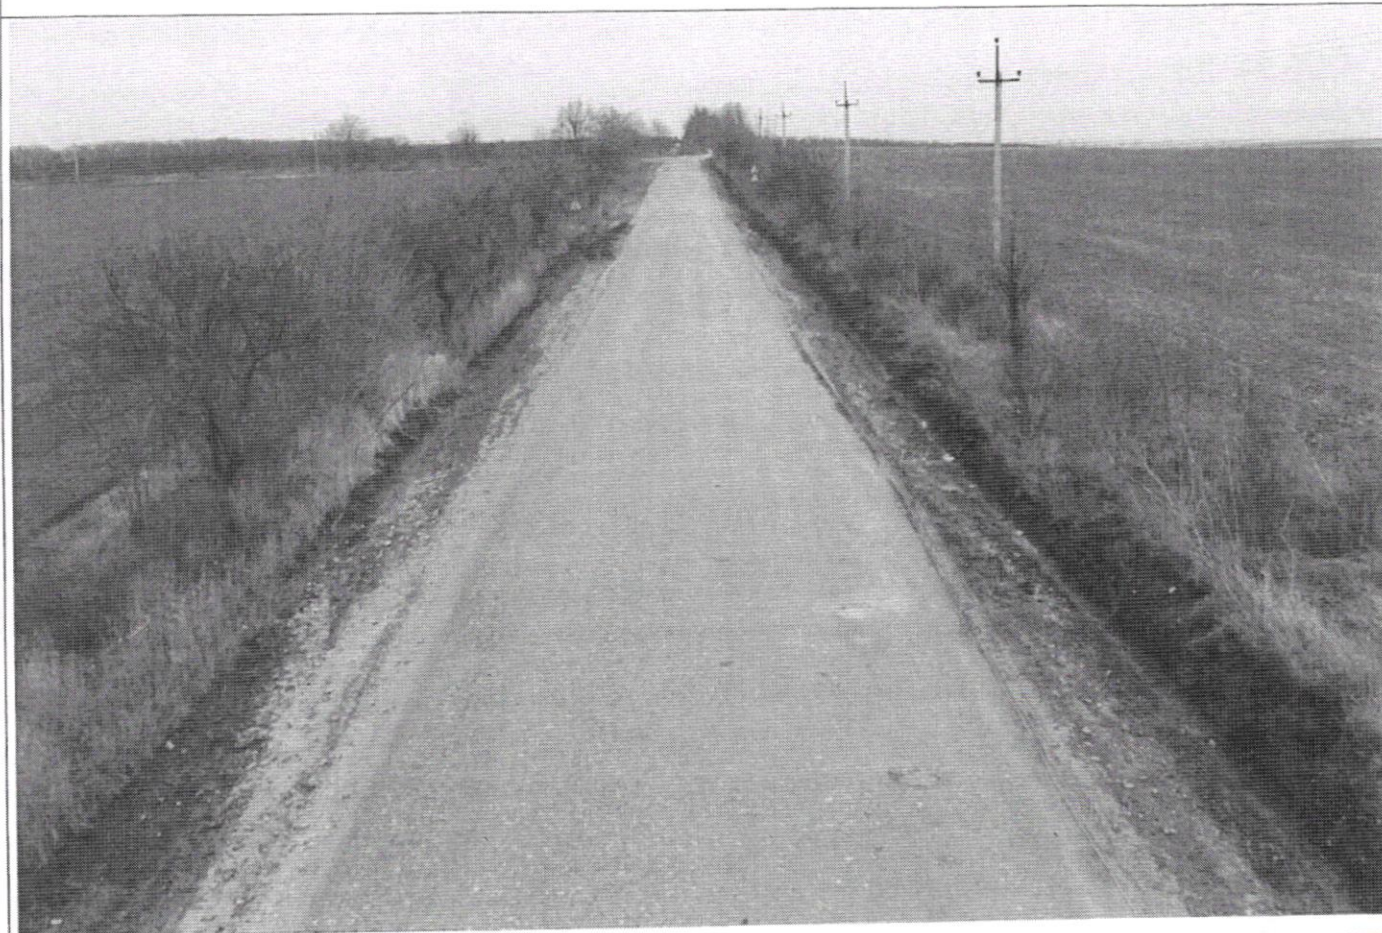
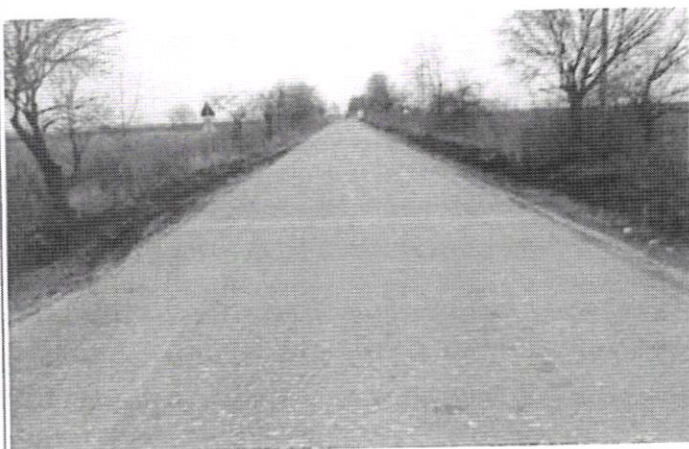
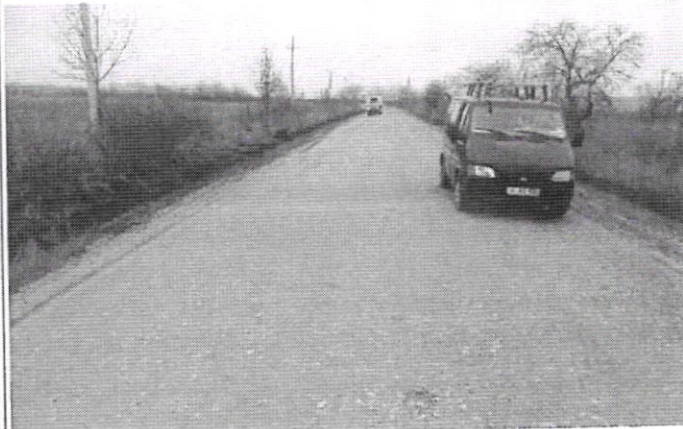
Km 1+600

Lățimea părții carosabile - 7,20 m

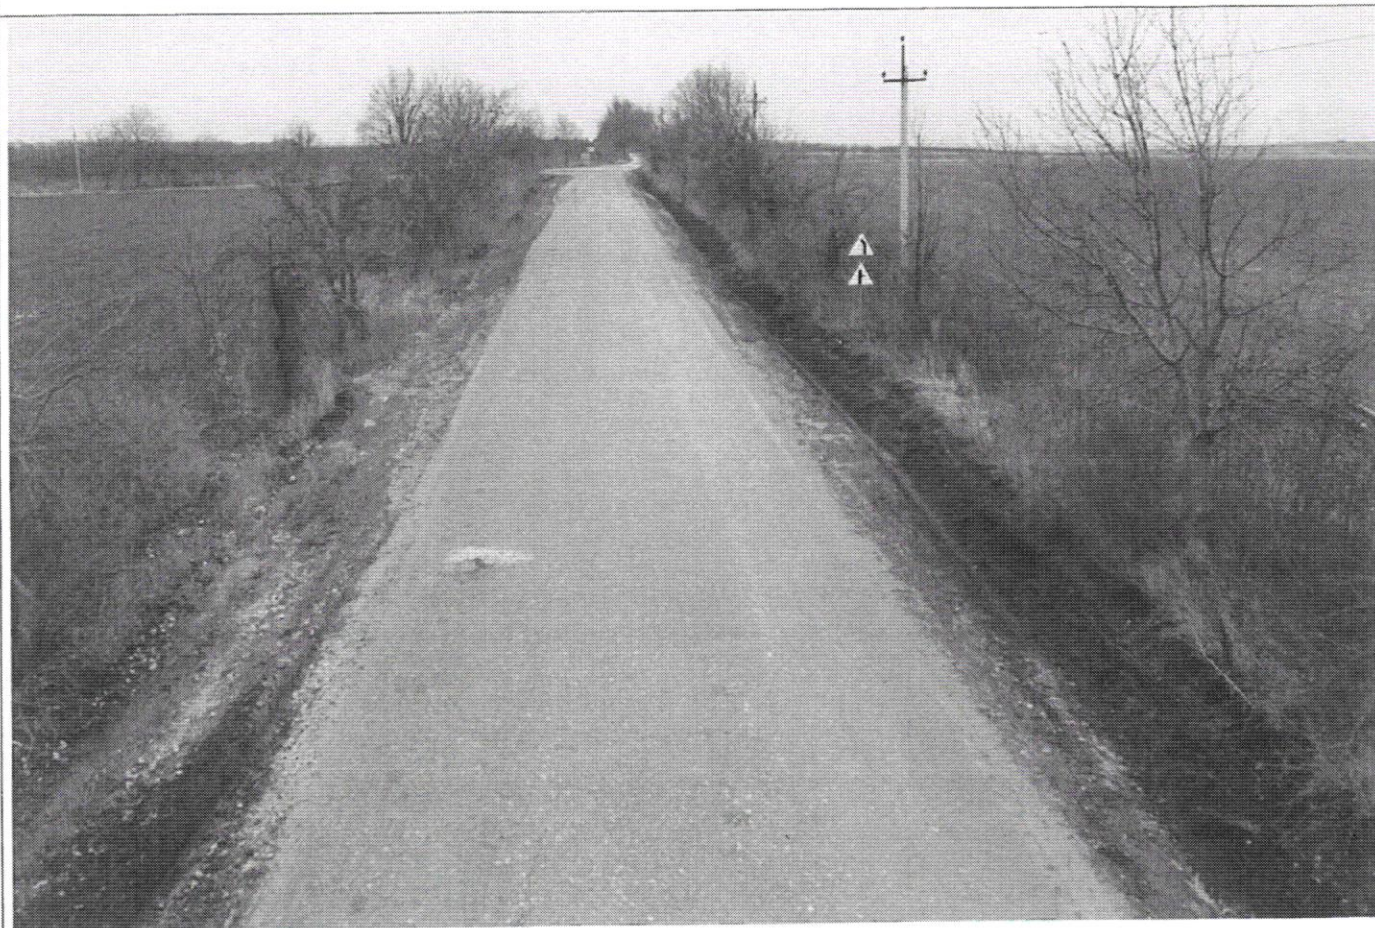
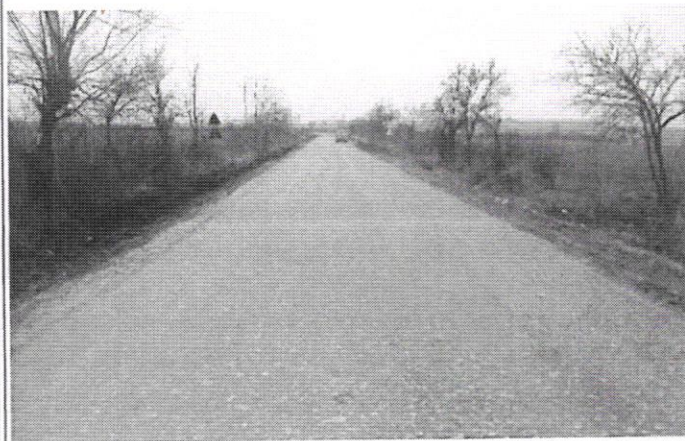
Km 1+700

Lățimea părții carosabile - 7,20 m

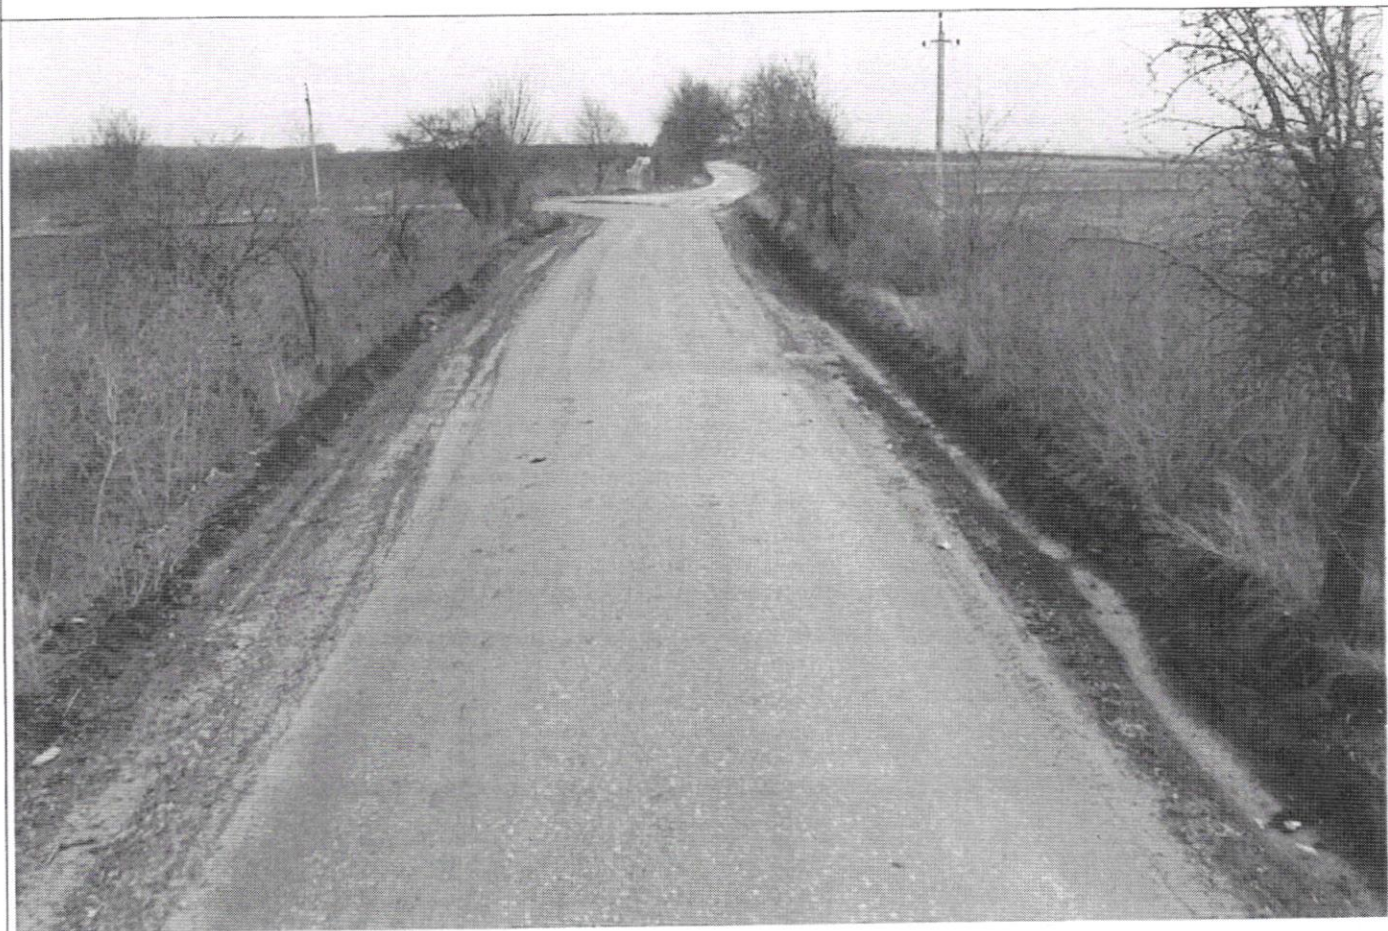
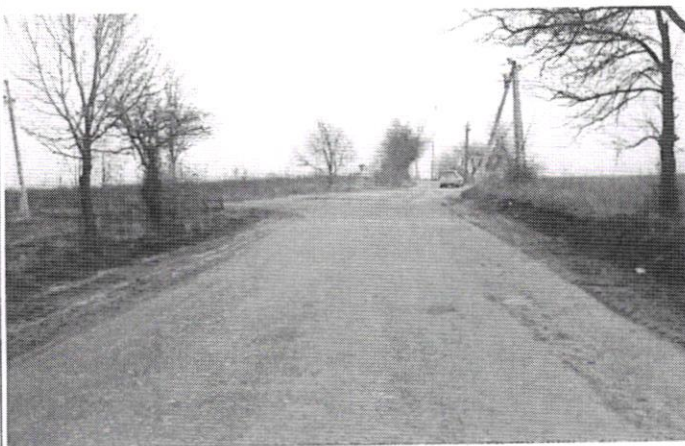
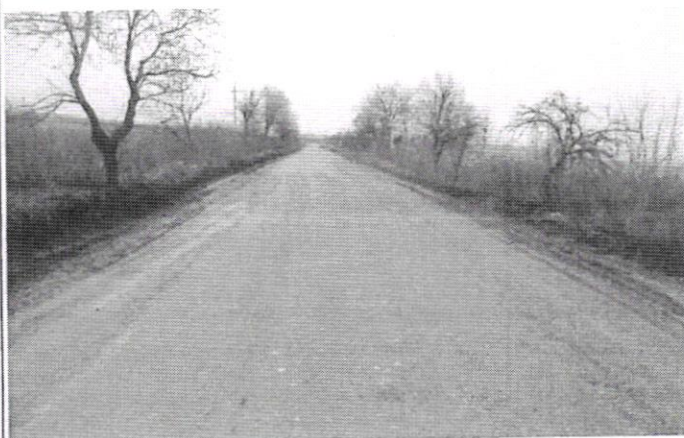
Km 1+800

Lățimea părții carosabile - 7,50 m

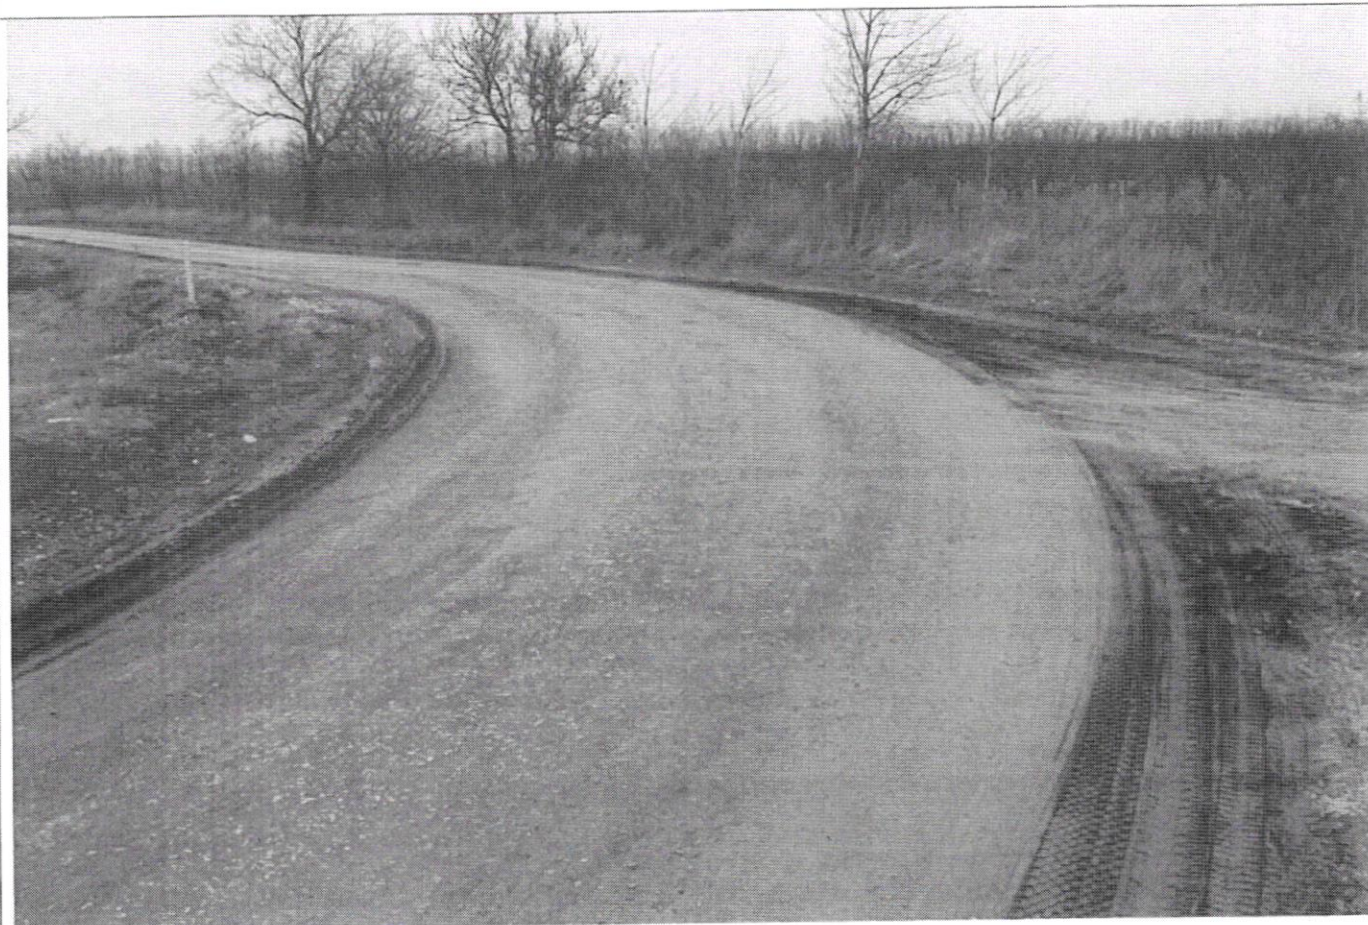
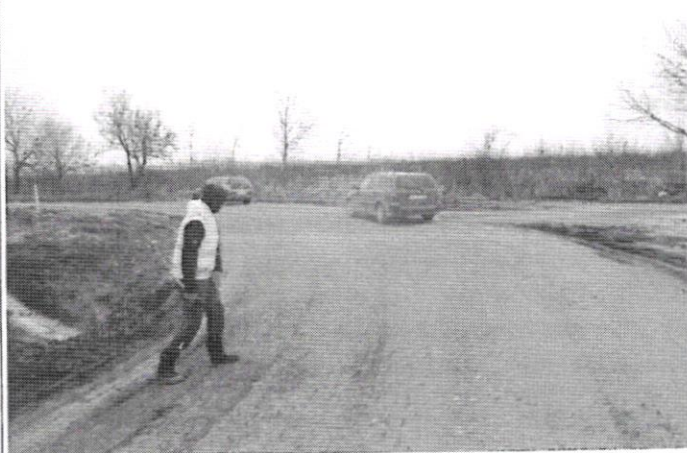
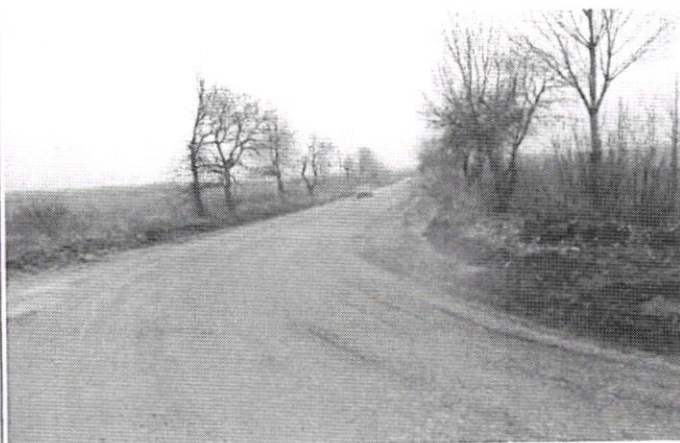
Km 1+900

Lățimea părții carosabile - 7,70 m

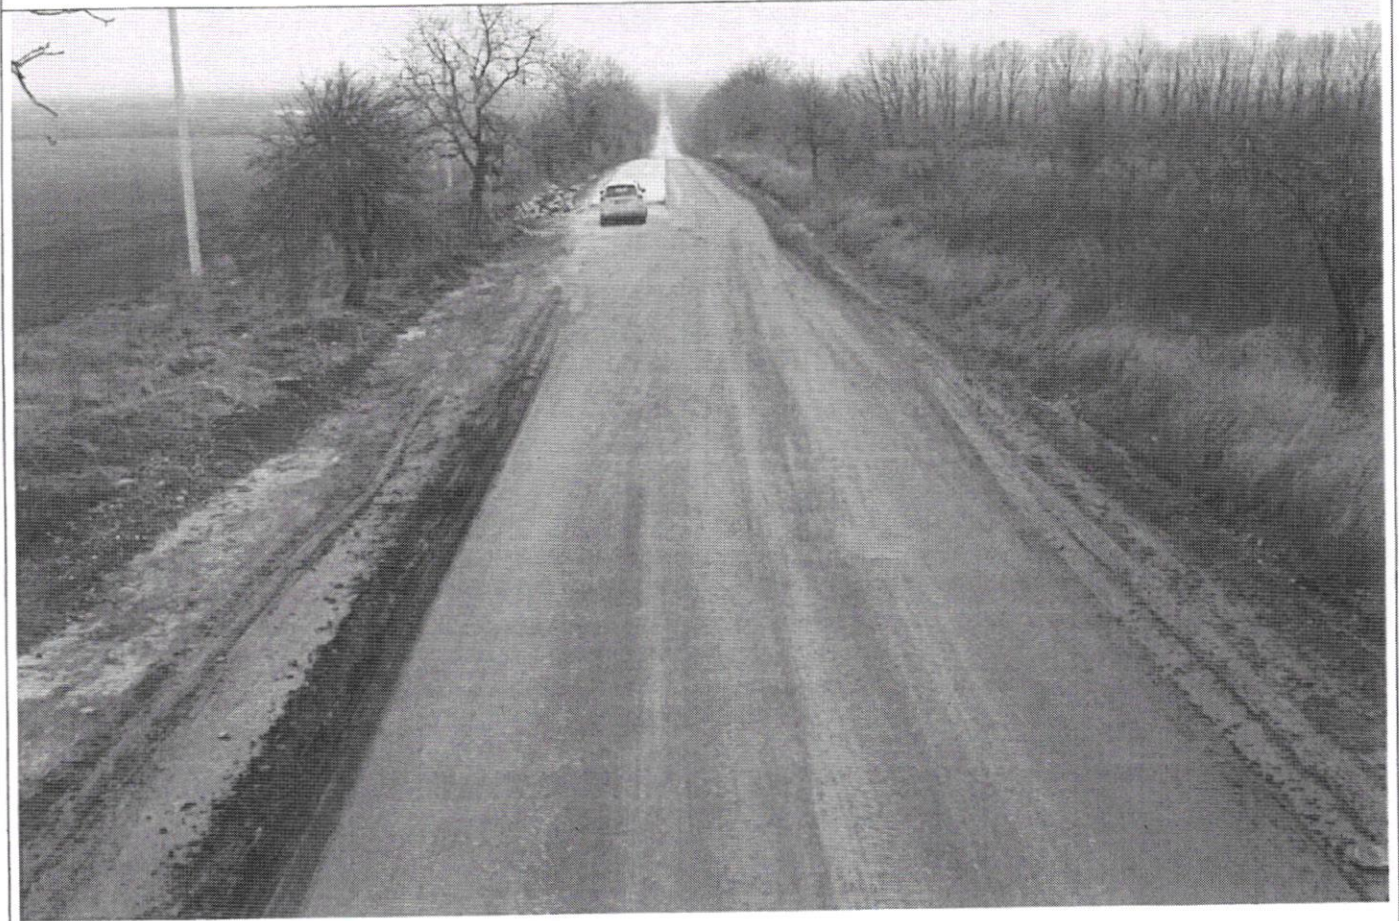
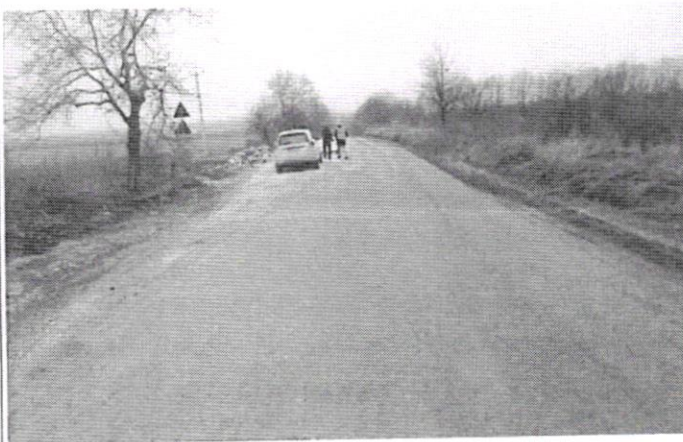
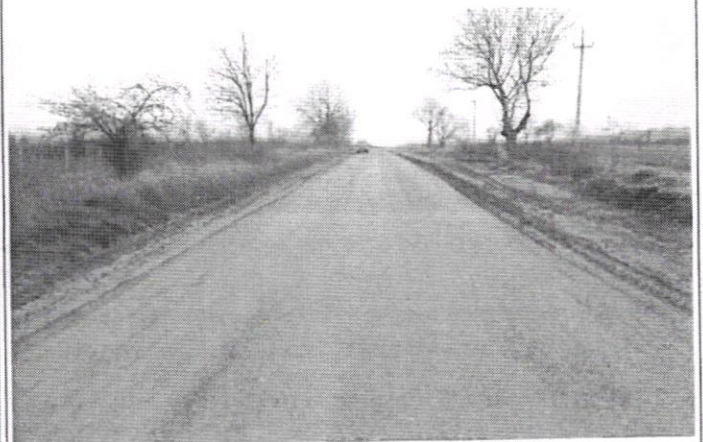
Km 2+000

Lățimea părții carosabile - 7,00 m

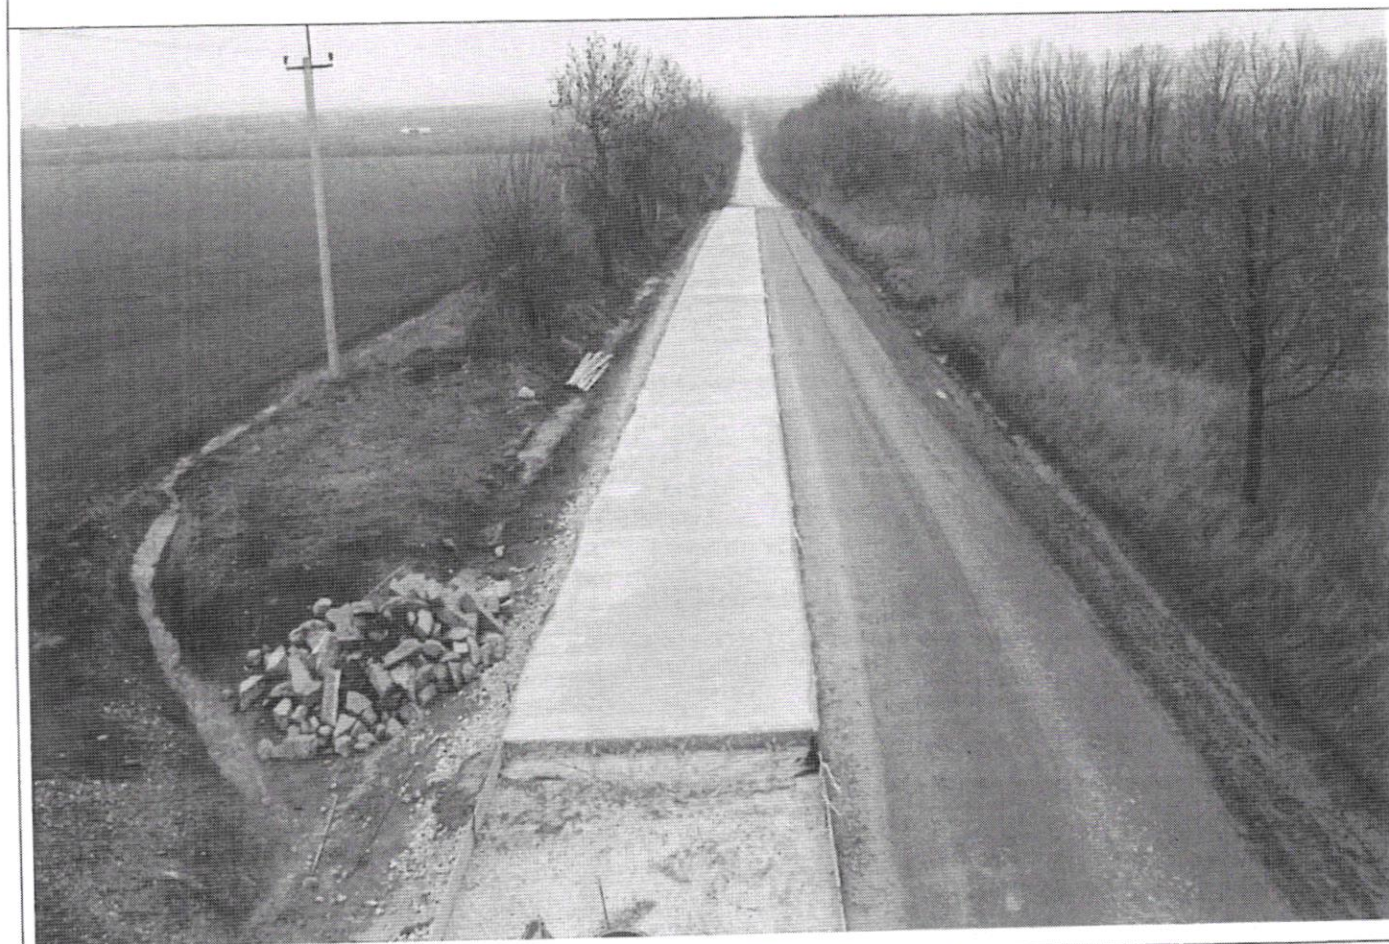
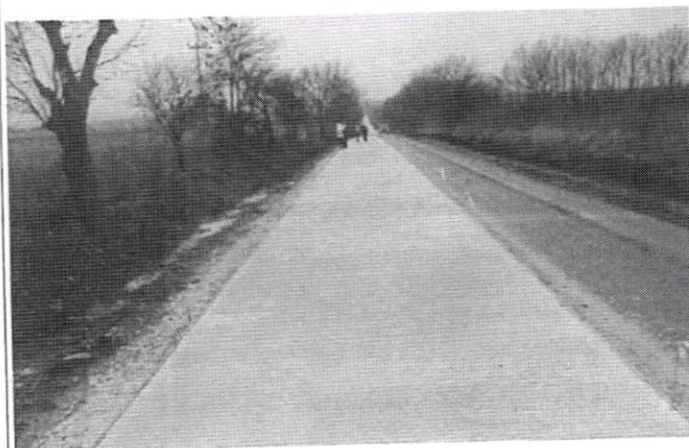
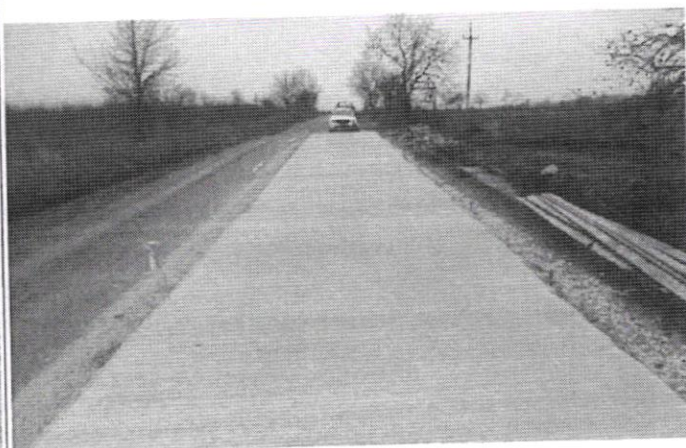
Km 2+100

Lățimea părții carosabile - 3,50 m

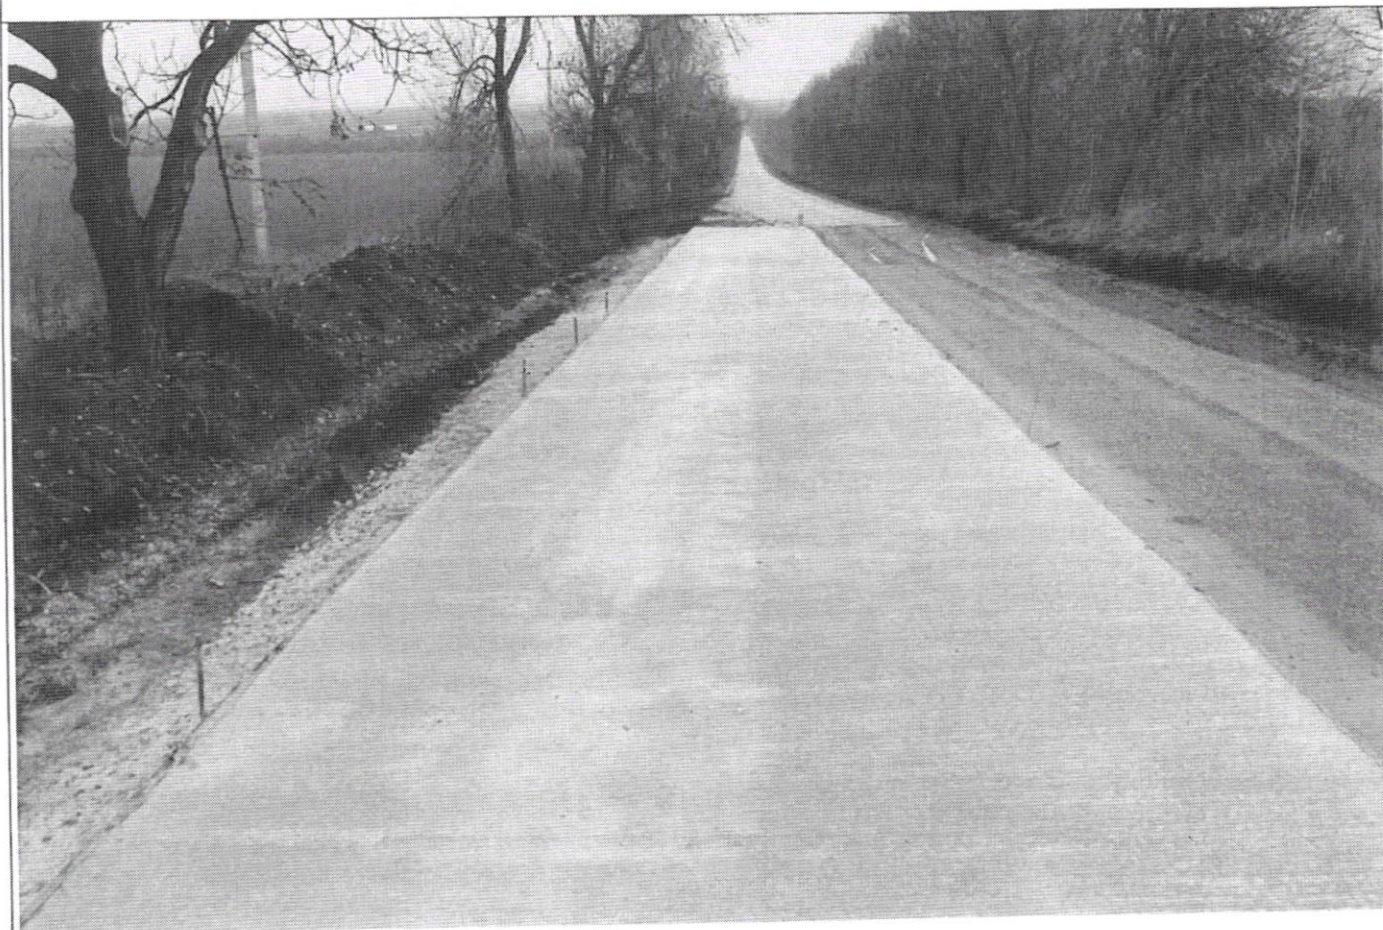
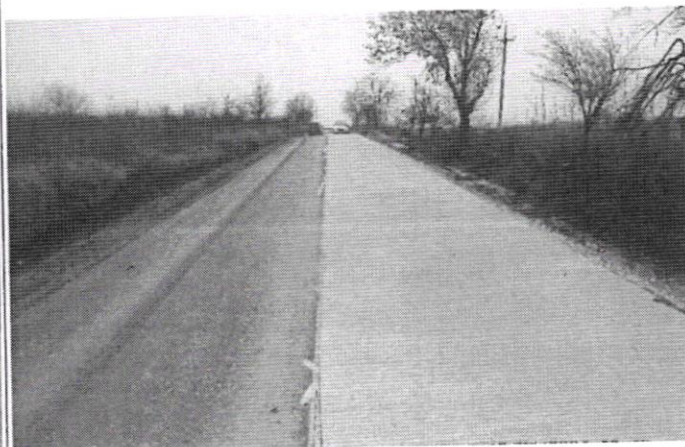
Km 2+200

Lățimea părții carosabile - 3,50 m

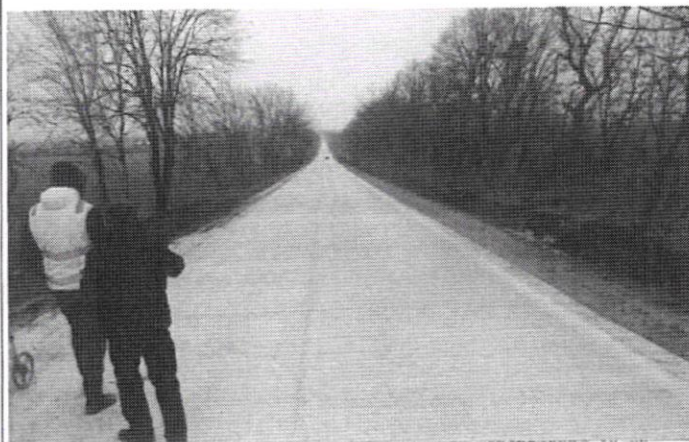
Km 2+300

Lățimea părții carosabile - 7,00 m

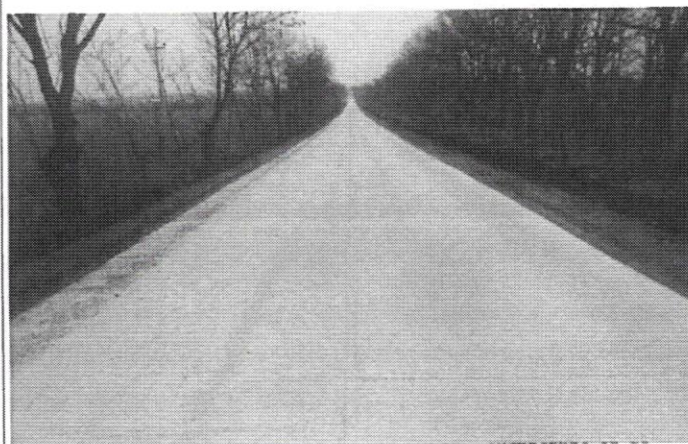
Km 2+400

Lățimea părții carosabile - 7,00 m

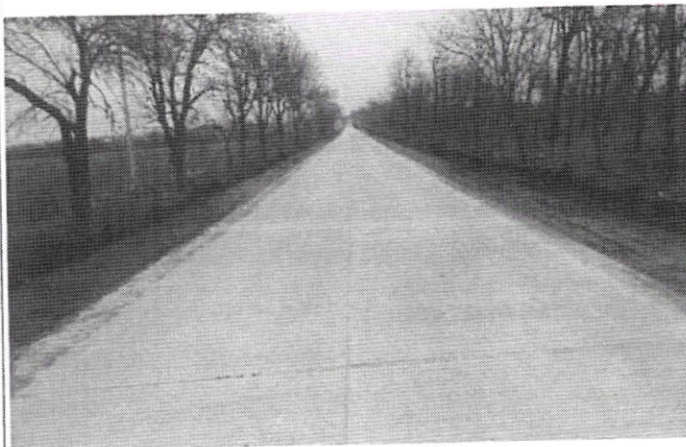
Km 2+600

Lățimea părții carosabile - 7,00 m
