**REPUBLICA MOLDOVA
CONSILIUL RAIONAL SOROCA**

Documente privind justificarea adoptării
Deciziei Consiliului Raional „Cu privire la Raportul de expertiză tehnică și
modificarea Deciziei nr. 1/24 din 15.02.2024”.

Cu privire la Raportul de expertiză tehnică și
modificarea Deciziei Consiliului Raional Soroca
nr. 1/24 din februarie 2024

Schema stării de degradare a părții carosabile (cartograma) și a capacității portante măsurate la nivelul straturilor sistemului rutier a drumului local L.103 Volovița - Vasilcău, km 0+000 - 3+670

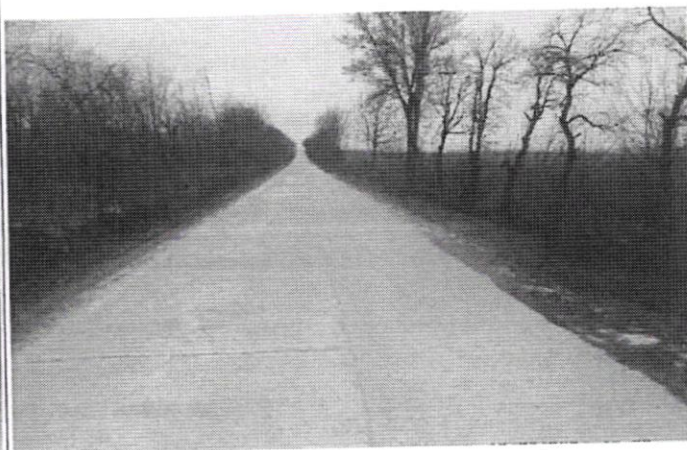
Km 2+700

Lățimea părții carosabile - 7,00 m

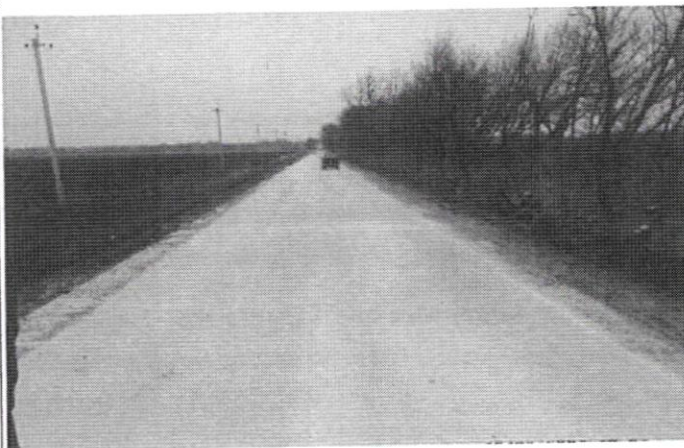
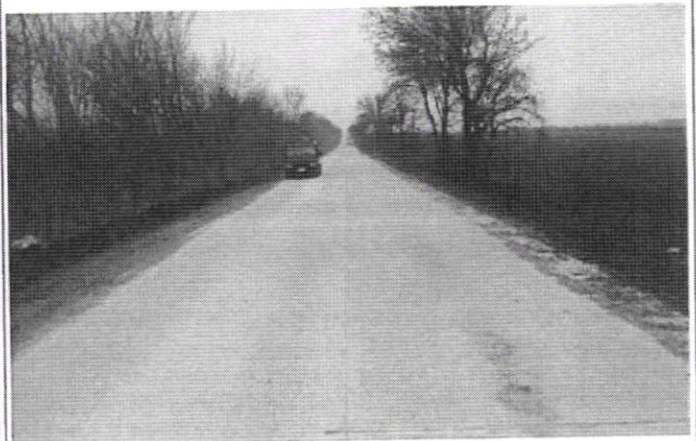
Km 2+800

Lățimea părții carosabile - 7,00 m

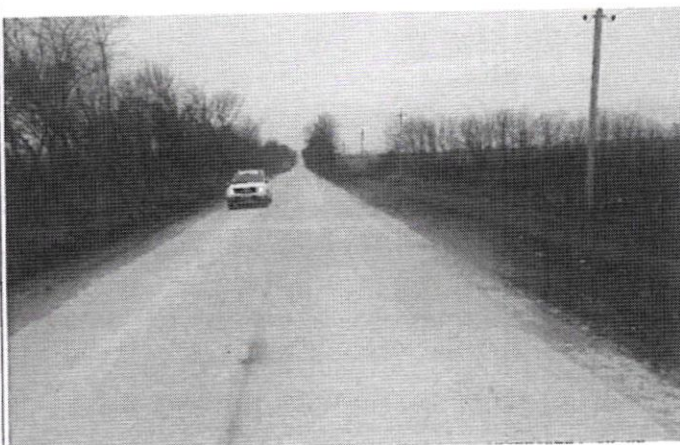
Km 2+900

Lățimea părții carosabile - 7,00 m

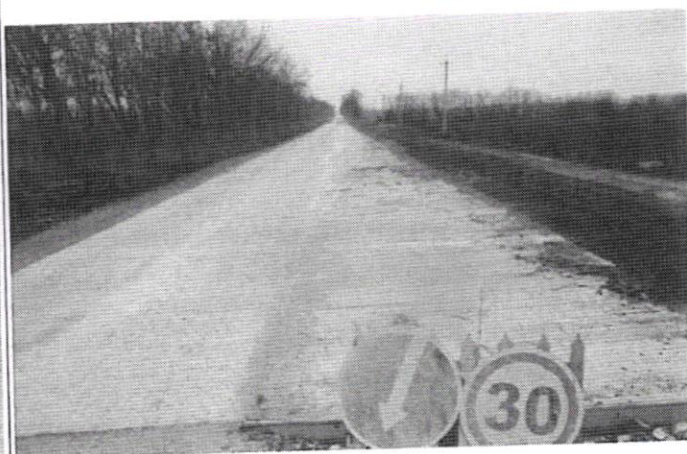
Km 3+090

Lățimea părții carosabile - 7,00 m

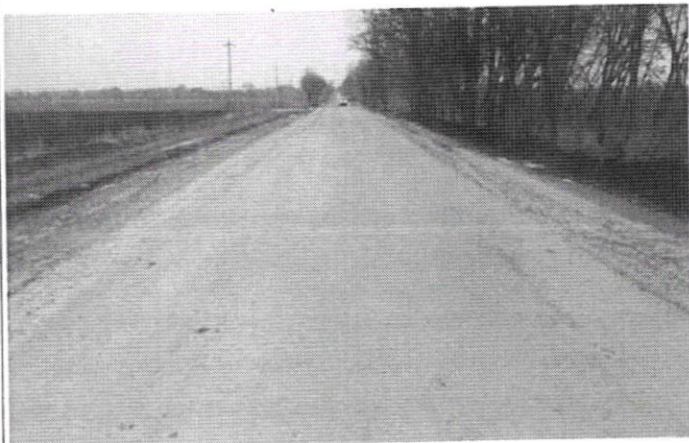
Km 3+200

Lățimea părții carosabile - 7,40 m

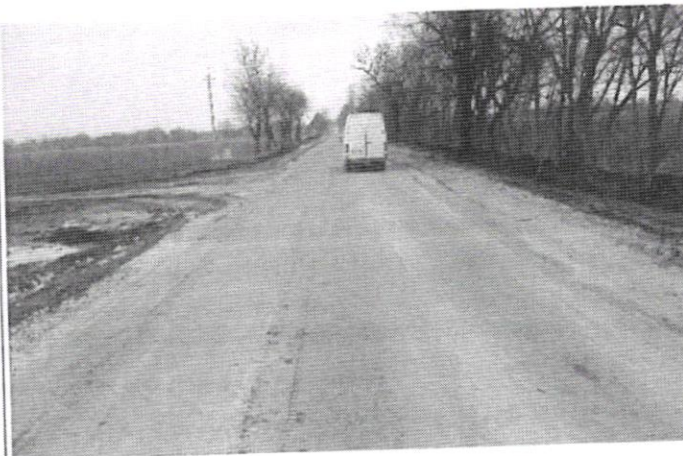
Km 3+300

Lățimea părții carosabile - 7,30 m

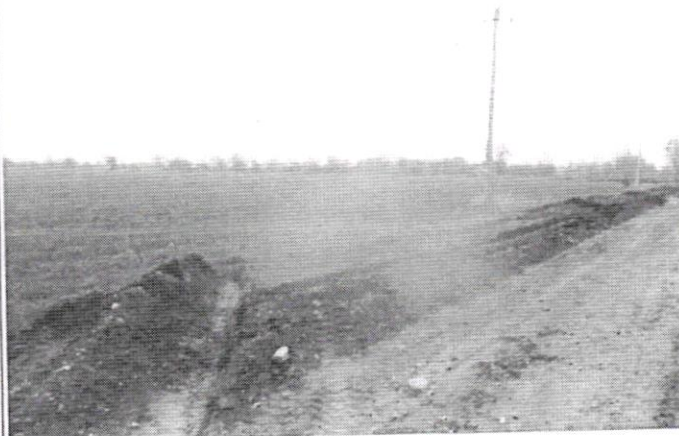
Km 3+400

Lățimea părții carosabile - 7,20 m

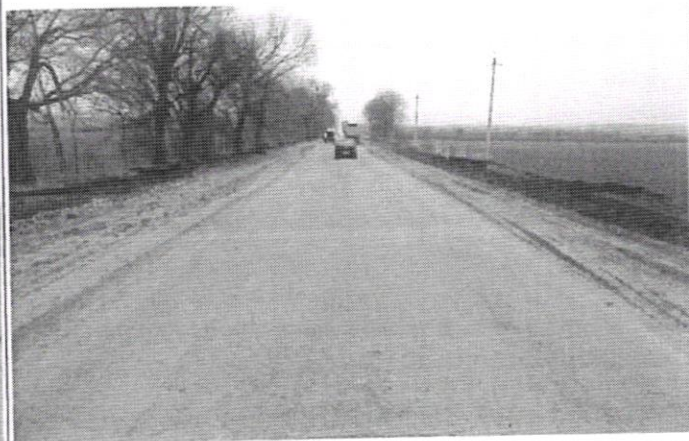
Km 3+500

Lățimea părții carosabile - 7,10 m

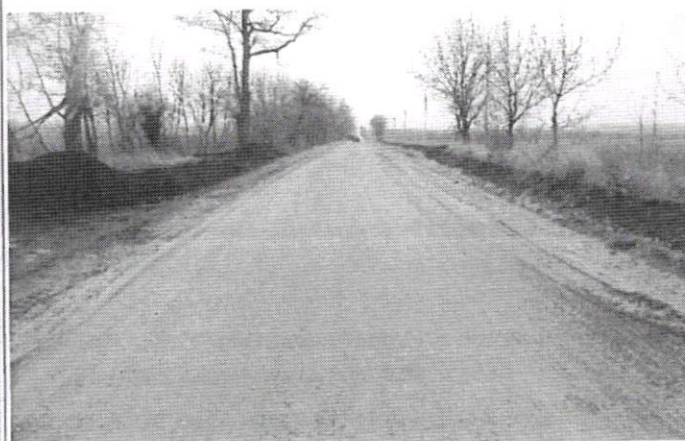
Km 3+600

De la km 3+570 până la km 3+670, în apropierea podețului straturile existente de fundație au fost înlăturate spre periferiile platformei drumului și înlocuite de stratul drenant din balast. De remarcat, că apele pluviale provenite de la precipitațiile atmosferice staționează pe suprafața stratului drenant, deoarece materialul existent a fost depozitat către marginile părții carosabile, astfel generând degradări sub formă de gropi.

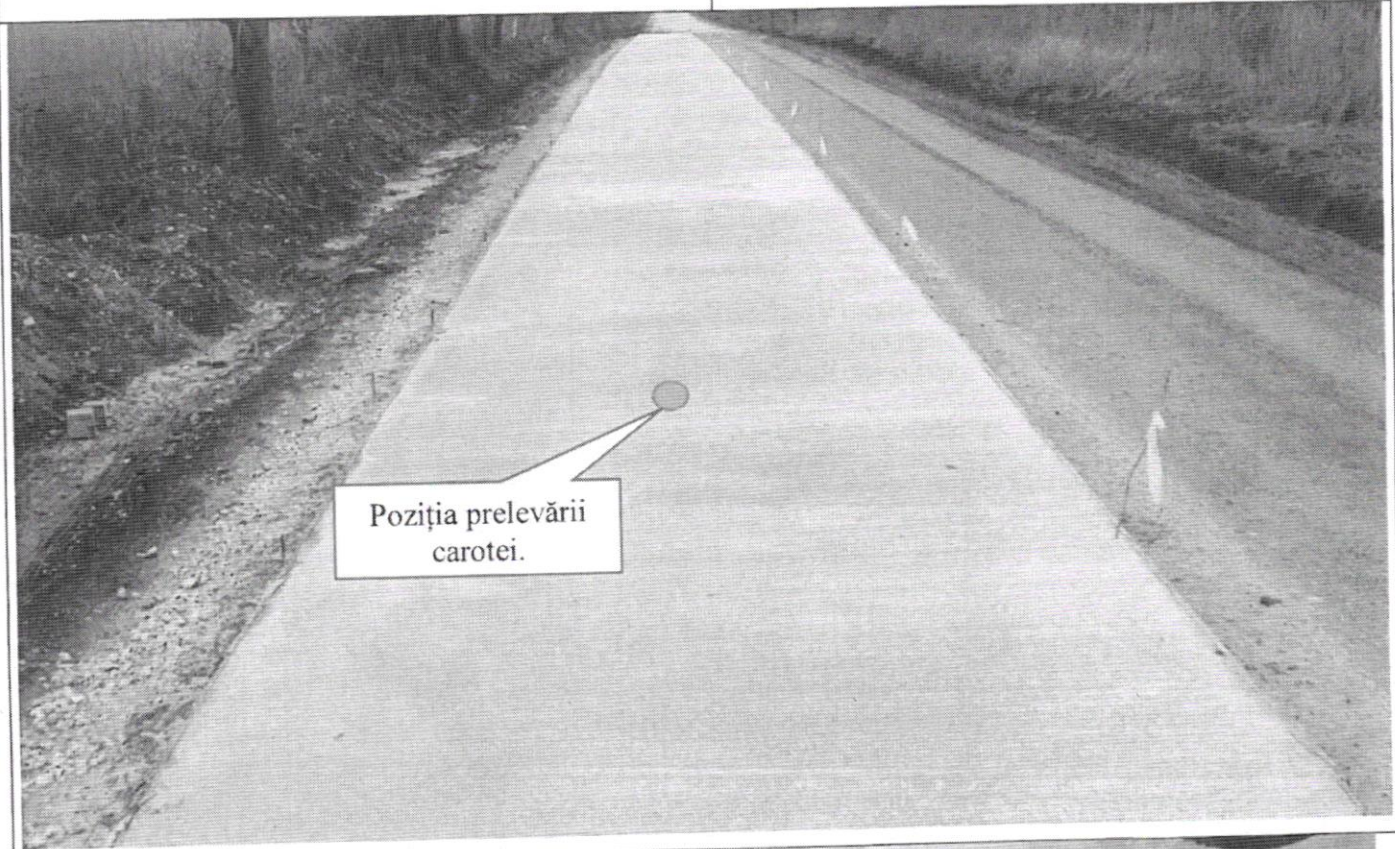
| Km+ | Grosimea straturilor rutiere puse în operă (cm) |
|---|---|
| 2+130 (st.) | Beton de ciment - 20,0 Carotă monolit |

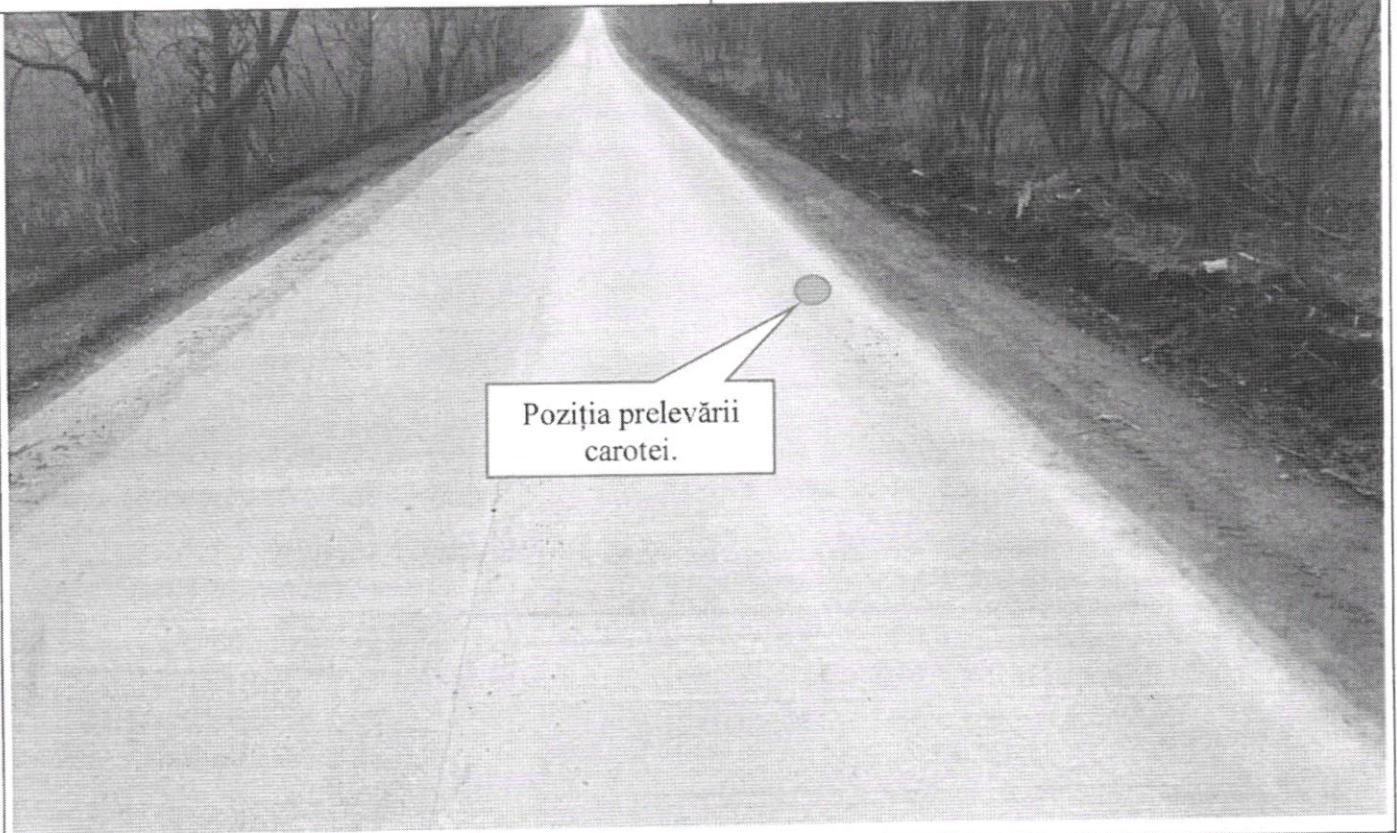
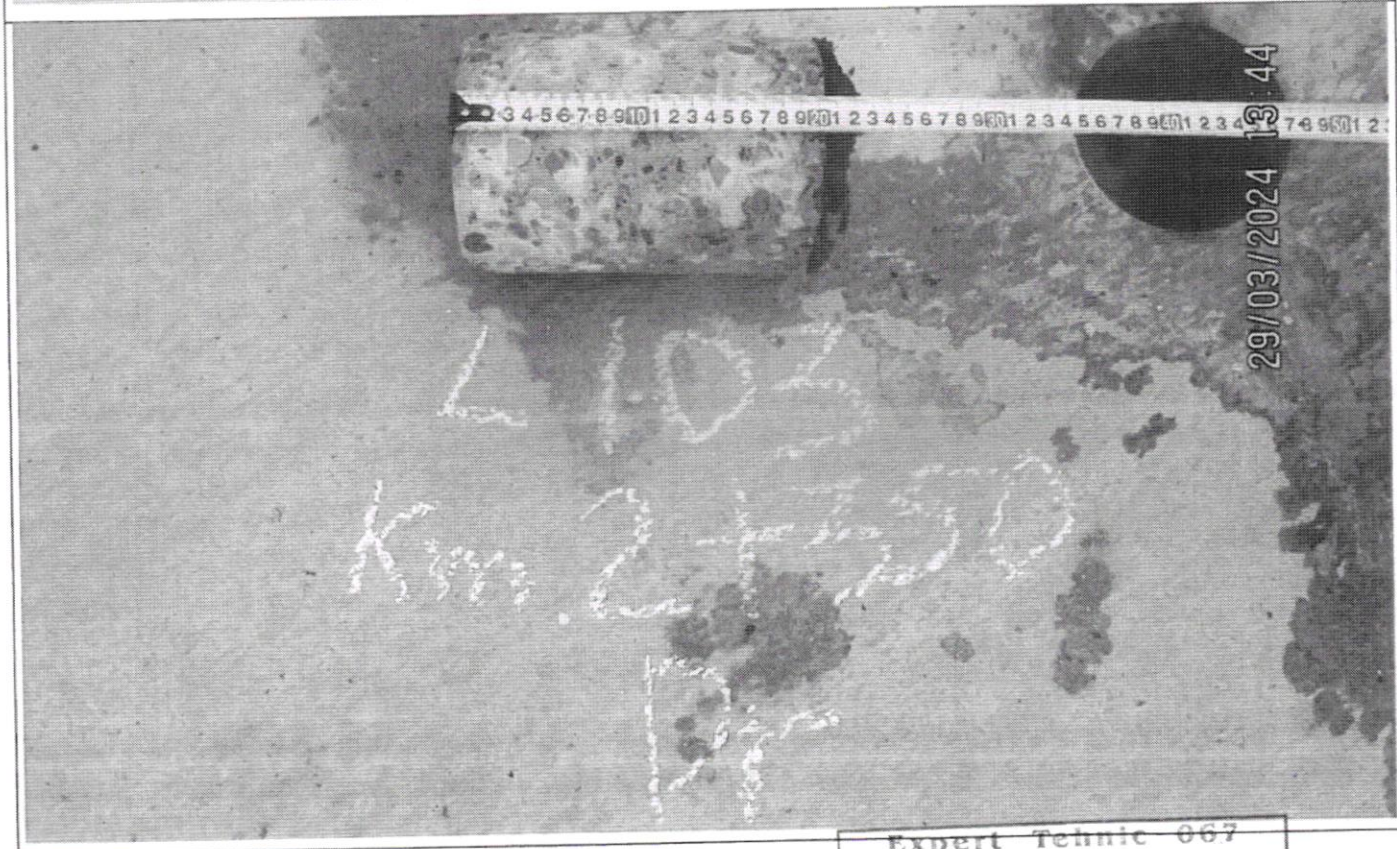
| L103 Volovița – Vasilcău, km 0,00 – 3,67 | |
|--|---|
| 2+350 (dr.) | Beton de ciment - 20,0 Carotă monolit |

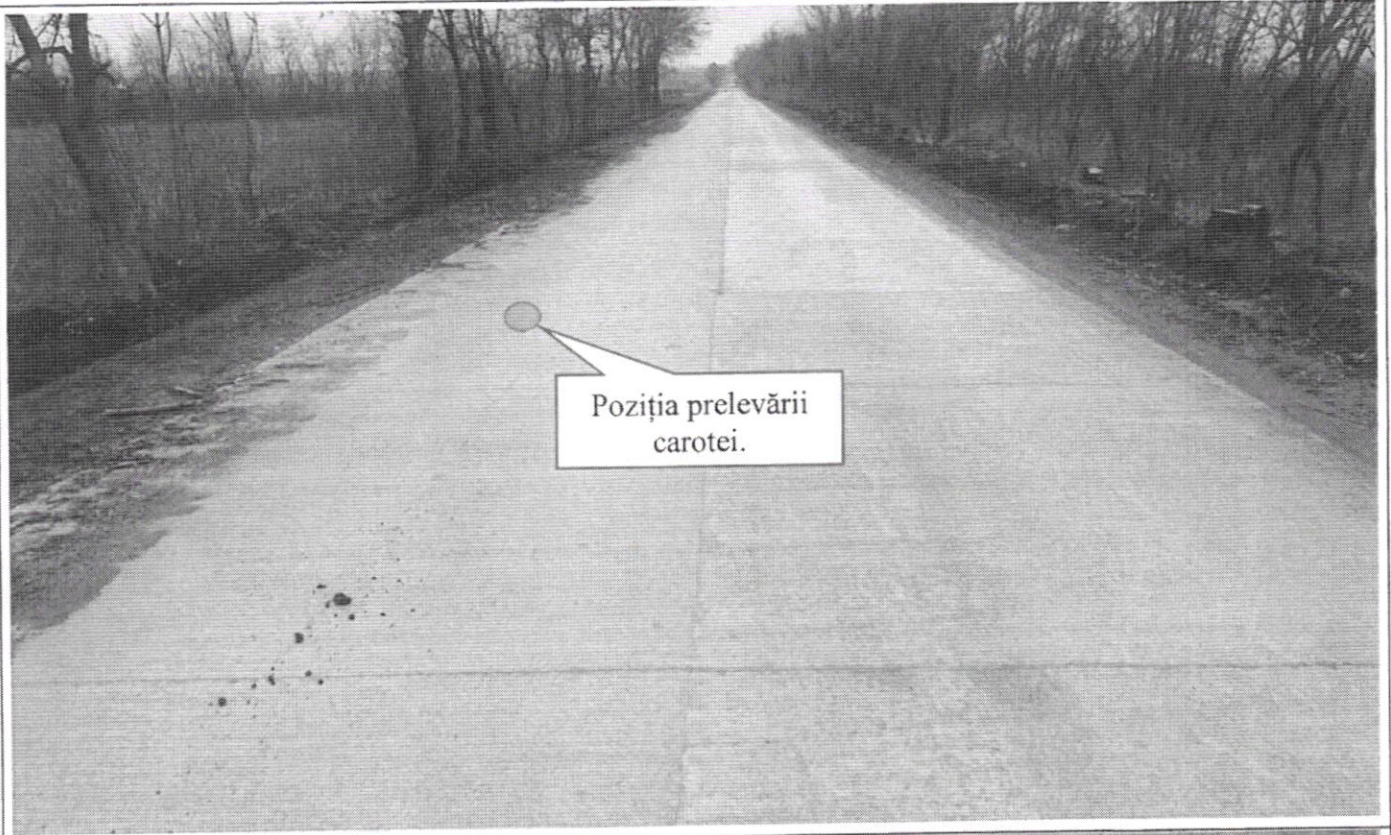
| Km+ | Grosimea straturilor rutiere puse în operă (cm) |
|---|---|
| 2+730 (st.) | Beton de ciment - 17,5 <i>Carotă monolit</i> |

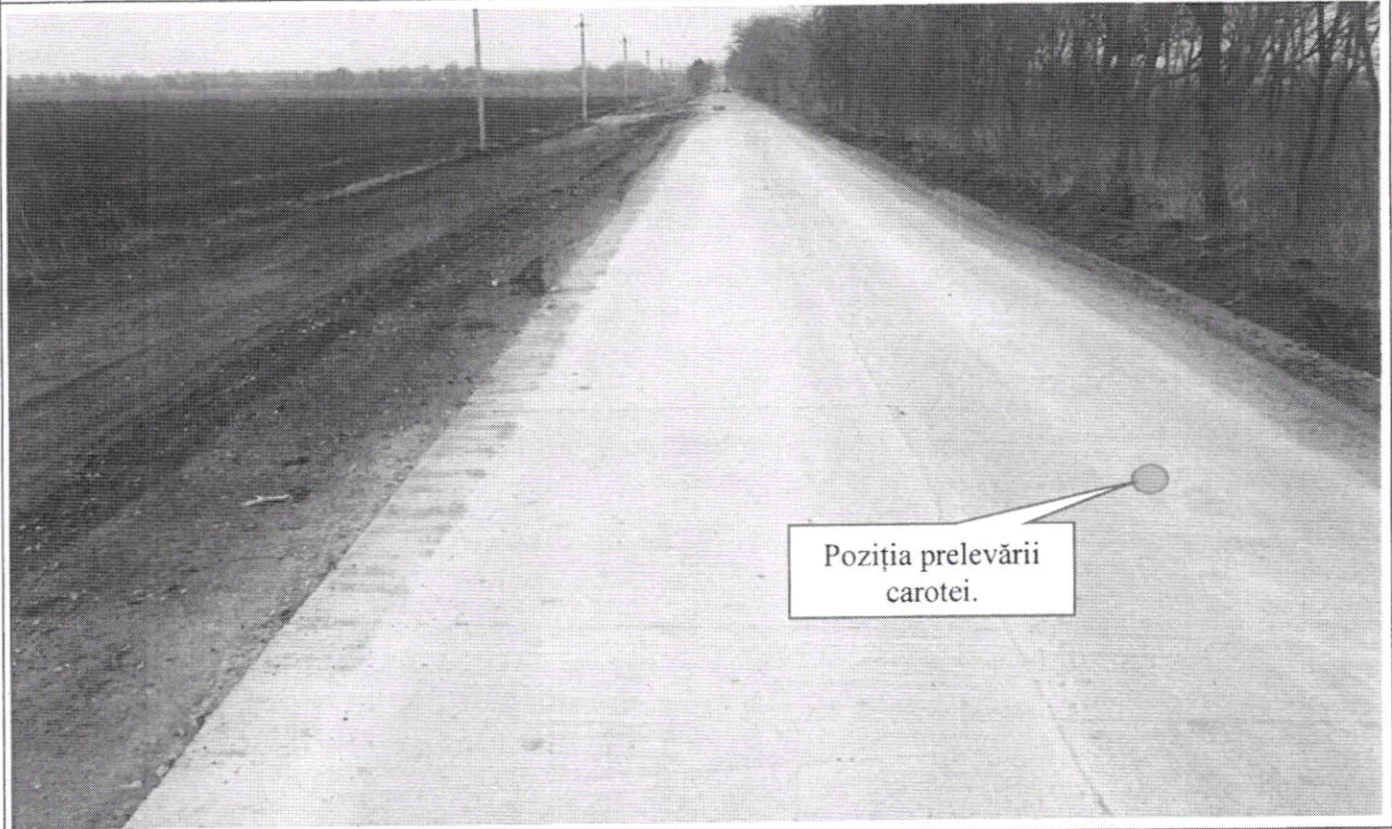
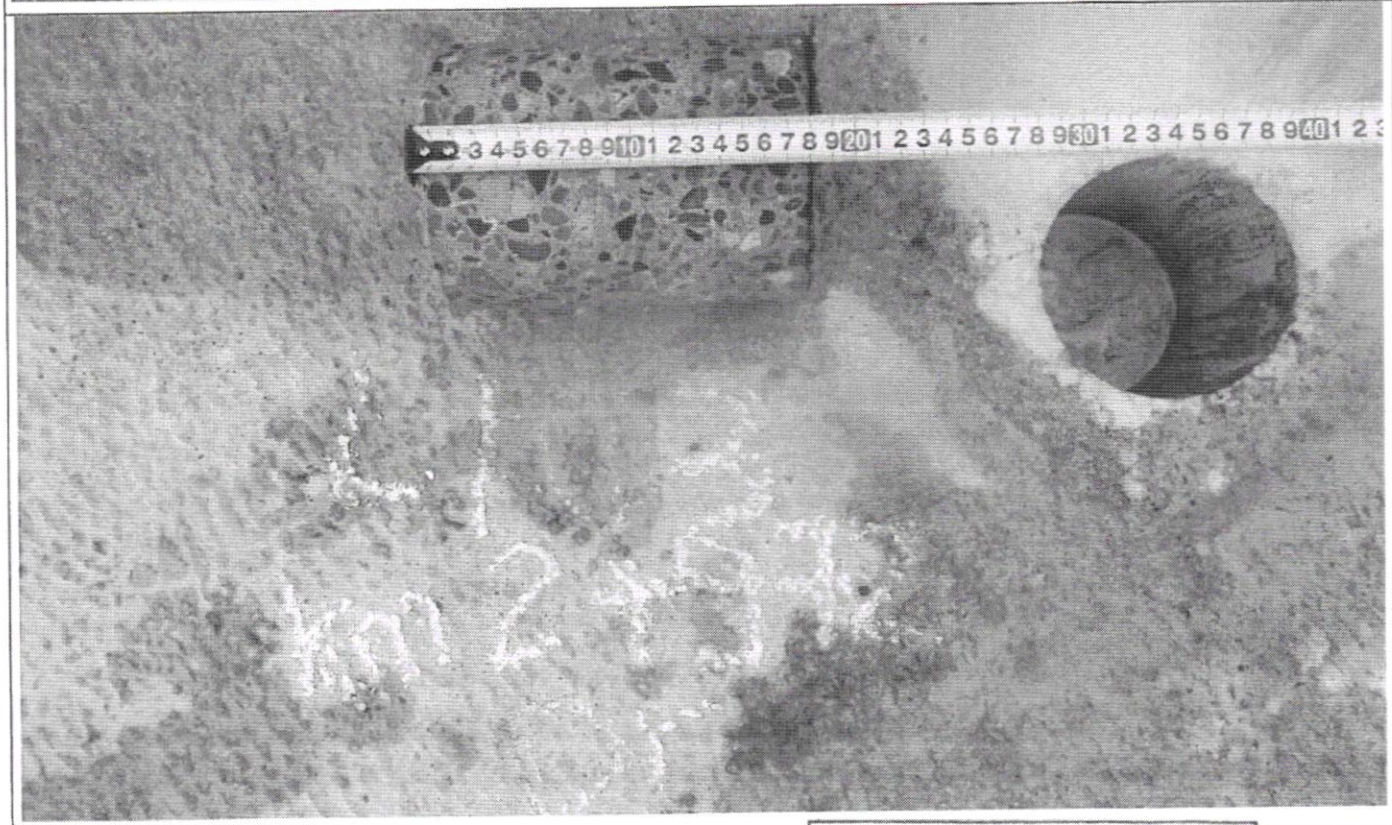
| Km+ | Grosimea straturilor rutiere puse în operă (cm) |
|---|---|
| 2+972 (dr.) | Beton de ciment - 18,0 Carotă monolit |

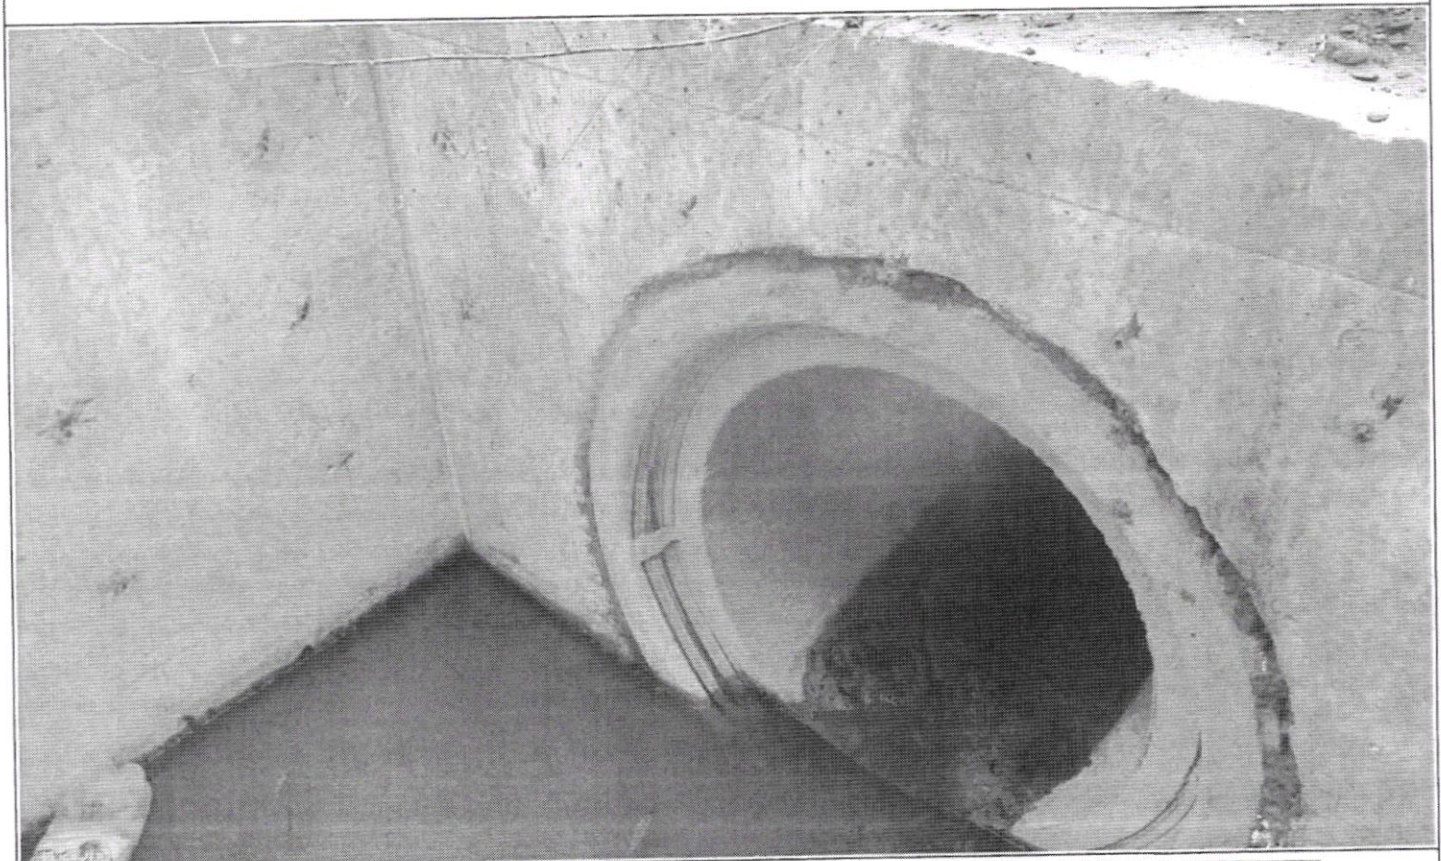
Vedere bazinul de acumulare
